安房鴨川海岸における海浜変形について —実体図化機による図化素図の比較研究—

MUKAI, K., HASHIMOTO, T., INOUE, M. and ISOBE, I. (1980) A study on recent beach changes at Kamogawa Coast, Chiba Prefecture. *Bull. Geol. Surv. Japan*, vol. 31(5), p. 203-219.

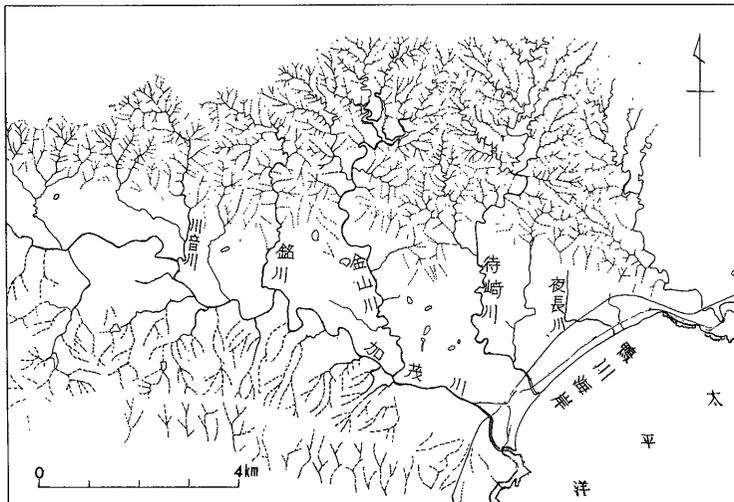
第2図 鴨川市周辺の水系網図

第2図は水系網を示したものである。これによれば、加茂川平野北側の水系網は主として樹枝状を呈するのに対し、南側のそれは平行状を呈し、かつ、谷の発達状態(谷密度)も両山地において著しい差異がみられる。この理由としては、後で述べるように、北側山地と南側山地の地質上の違いによるものであろう。

北側山地を流下する河川としては川音川・鉾川・金山川・待崎川(旧名松崎川)及び夜長川が代表的なものであり、何れも著しく曲流して加茂川平野に流下し、直接鴨川海岸へ流入する待崎川・夜長川を除いては平野の南部で加茂川に合流する。南側山地から加茂川に合流する河川はごく小規模なものであり、何れも直線状の河道からなる。

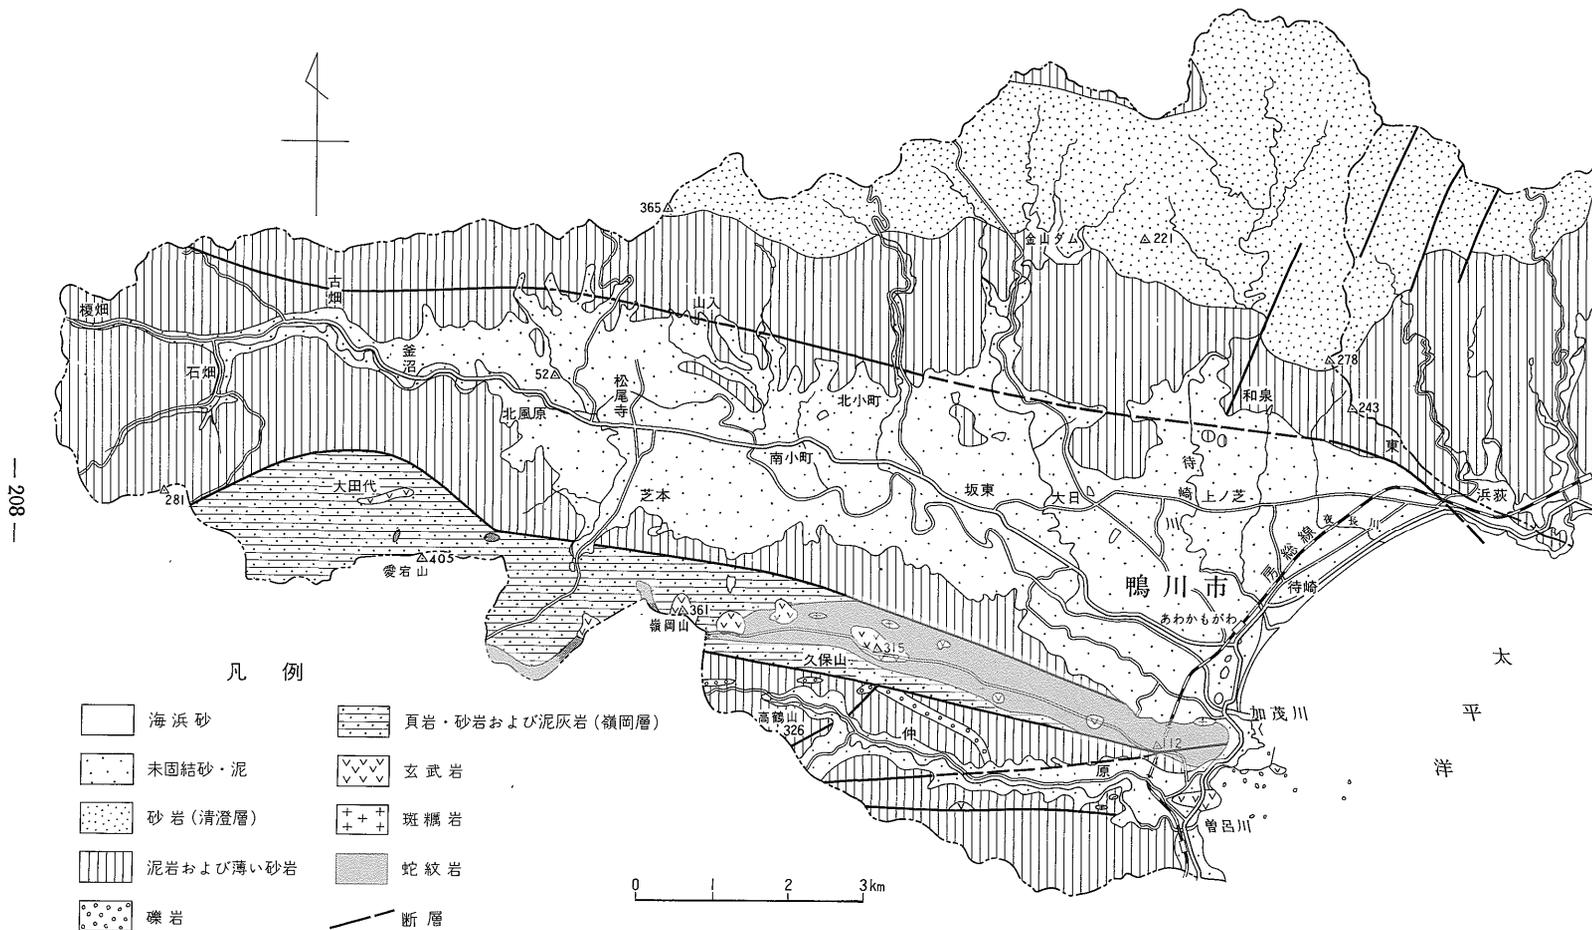
第4図 加茂川及び曾呂川流域の岩層分布図
 (近藤ほか, 1971; 近藤・高井, 1976; 三梨ほか, 1976の簡略図)

第4図は加茂川・待崎川・夜長川及び曾呂川等の各流域の岩層分布を簡略化して表現したものである。作成に当たっては、主として近藤ほか(1971)及び近藤・高井(1976)による5万分の1表層地質図「鴨川」・「大多喜」を基にし、加茂川流域の一部は三梨ほか(1976)による東京湾とその周辺地域の地質図を参考にした。

これによれば、加茂川平野北側の清澄山を中心に、新第三系の砂岩(清澄層)が広く分布する。一方、同平野南側の嶺岡山を中心に古第三系の頁岩・砂岩及び泥灰岩(嶺岡層)、嶺岡層及び一部の新第三系を貫く火成岩類(玄武岩、斑れい岩及び蛇紋岩)が、東西の方向性をもつ地質構造に支配されて分布する。この嶺岡山地は地すべり地帯としても特に有名であり、岩屑の供給が著しい。さらに、加茂川平野と曾呂川流域の平野をはさんで、新第三系の泥岩と一部礫岩からなる山地が広く分布している。一方、これらの平野は第四系(主として完新統)からなっているが、既存の試錐結果等から判断して第四紀堆積物はいずれも薄いものと考えられる。更新統の降下火山灰層(関東ローム層)は山頂及び稜線部の一部に小規模に残存する程度である。

第4図に示す通り、加茂川の北側流域には新第三系の砂岩層(清澄層)が広く分布している。清澄層は石英・斜長石及び軽石粒を多く含む中粒砂-細粒砂を主としており、風化した状態では特に砂粒に分解し易い。これに対して、加茂川の南側流域と曾呂川の流域には、蛇紋岩・玄武岩及び極く小規模に斑れい岩、それに古第三系の頁岩・砂岩層及び泥灰岩層(嶺岡層)、さらに新第三系の泥岩・礫岩層等が分布する。この山地からは礫・粗粒砂及び泥が大量に供給される可能性が大きい。

先に述べた本海岸にみられる海浜堆積物の特徴と供給源に当たる岩層とを関連づけ、その供給経路を考えれば、次の通りである。大礫-細礫と粗粒砂及び一部の中粒砂は、頁岩・砂岩・礫岩・泥灰岩・蛇紋岩・玄武岩及び斑れい岩等から構成されているので、古第三系の頁岩・砂岩層及び泥灰岩層、新第三系の礫岩・泥岩層及び火成岩類からなる嶺岡山地と高鶴山地等から、加茂川と曾呂川を通じて供給されている。一方、中粒砂-細粒砂は、新第三系の砂岩・泥岩層からなる清澄山地から、金山川等の加茂川の支流及び待崎川を通じて供給されている。

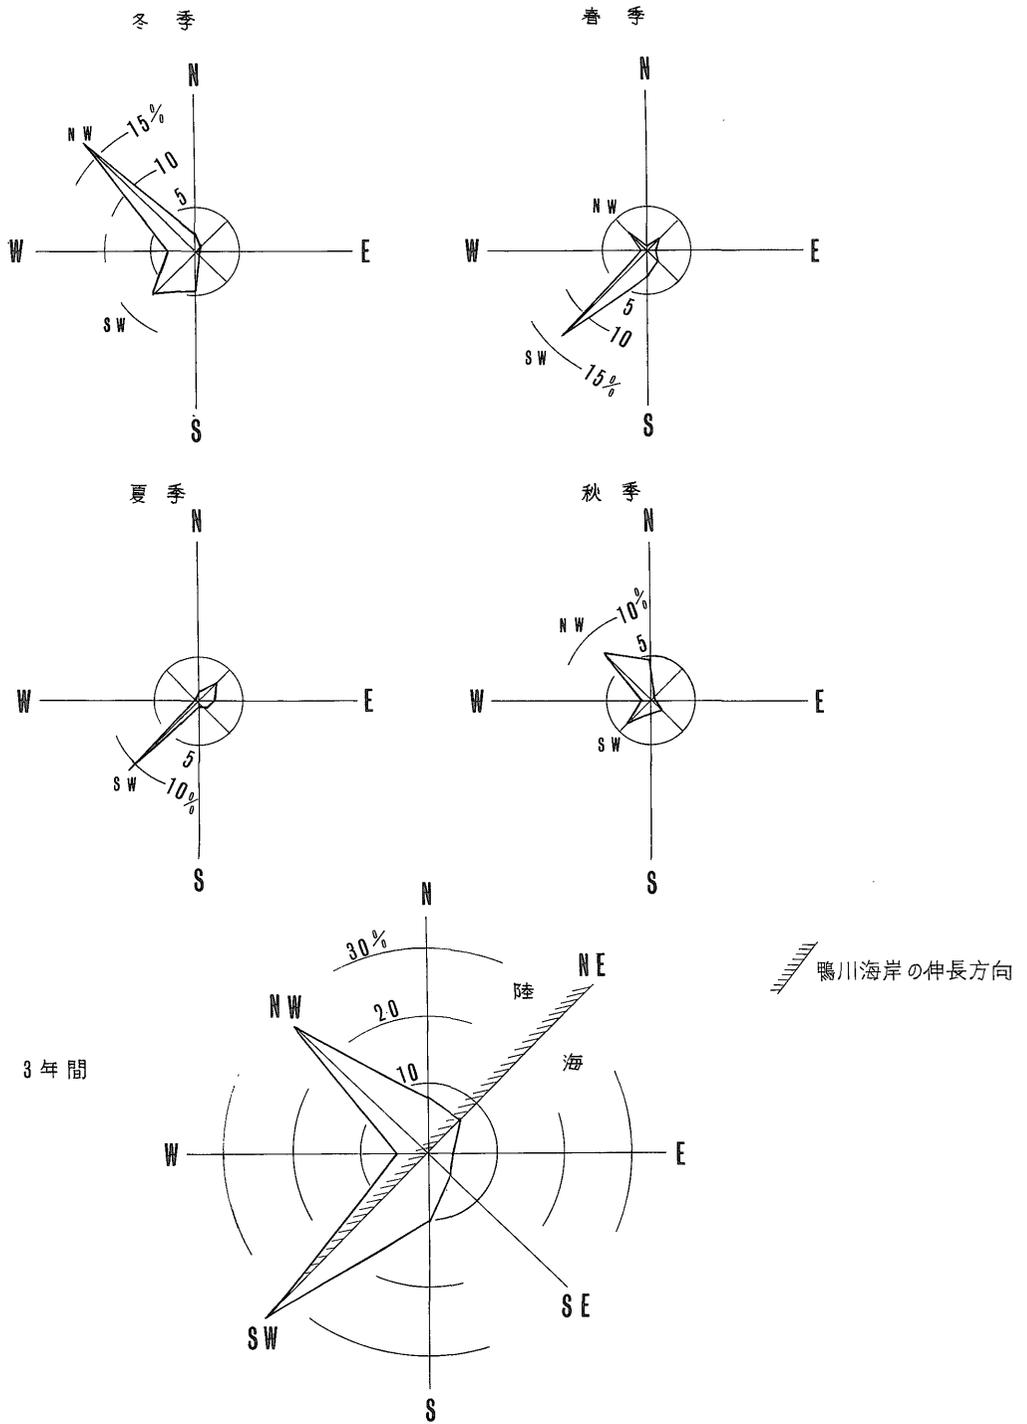
第5図 強風 (10 m/s) の発生頻度 (1974-1976年)
千葉県鴨川土木事務所観測資料

第1表と第5図は、鴨川市にある県土木事務所において1974-1976年にかけて観測された風向・風速の資料を基に、その期間に発生した強風(最大風速10m/s以上)186件に関する風向別、季節別の頻度傾向についてまとめたものである。これらによれば、春・夏季には南西風が特に多く、秋・冬季には北西風が最も多くなり、次いで南西風の順である。従って、鴨川海岸においては沿岸

方向へ吹く南西風が年間を通じて卓越し、冬季及び秋季には海側へ吹く北西風が最も多くなる。

第5図から明らかなように、強風は本海岸の汀線の伸長方向である南西から北東へ吹くことが多い。また待崎川・夜長川等の河口はいずれも年間を通じて北へ片寄る傾向が認められる。さらに、本海岸の海浜堆積物は加茂川・待崎川及び曾呂川を通じて排出される土砂によって構成されている。これらの事実から判断して、本海岸における砂移動は南西から北東へ向うものが卓越しているものと考えられる。

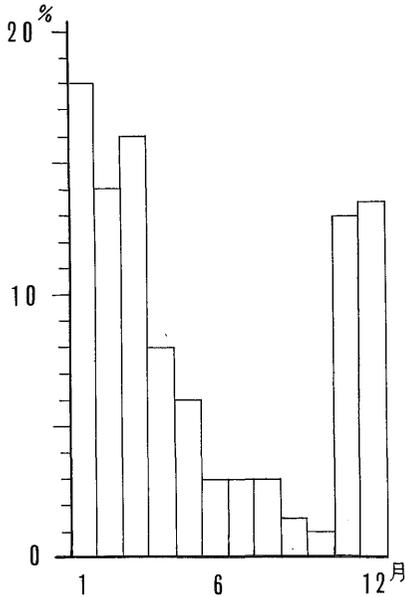
第6図 富崎における高波(2m以上)の月別発生率 (荒巻, 1971)

現在のところ、本海岸においては継続的な波浪観測は実施されていないので、房総半島最南端に位置する富崎における波の観測結果を基にして高波(2m以上)の月別発生率図(荒巻, 1971)を参考にする。第6図は1959-

1965年間の観測資料であり、高波は11-3月に多くなっている。この高波は、冬季を中心に発達した低気圧に吹き込む暴風に伴うものである。

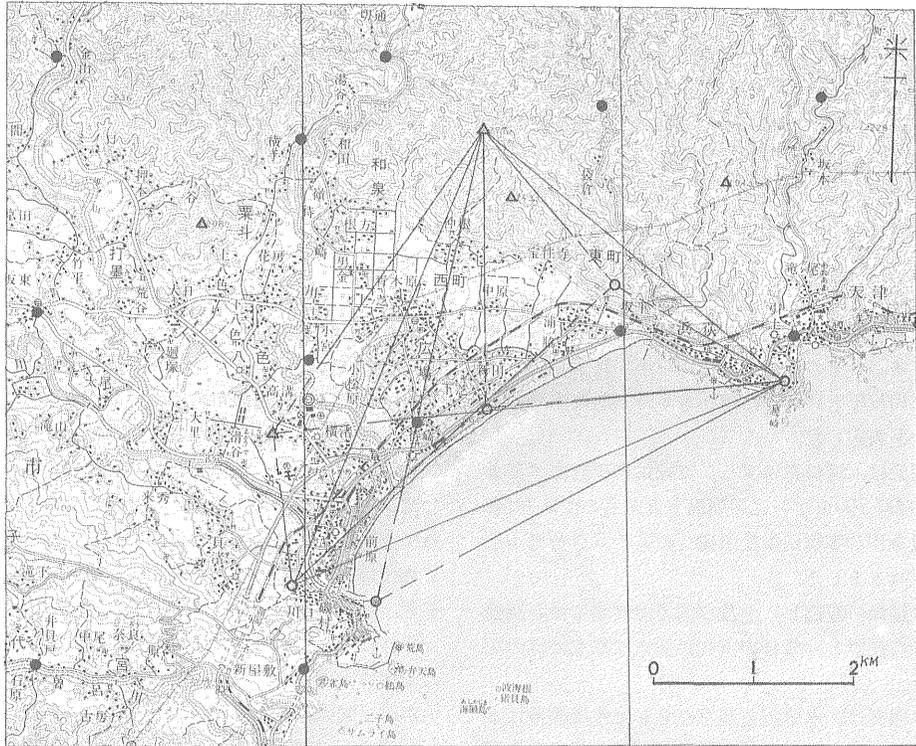
第7図 基準対地標定点及び三角測量網図 △国家三角点, ●標高標定点, ○位置標定点
 「この地図は、国土地理院発行の5万分の1地形図(鴨川)を使用したものである。」

第7図は、三角点及び対地標定点の配置状況を5万分の1地形図「鴨川」上にプロットして示したものである。これによれば、本海岸付近の地形の精度をより高めて図

化するためには位置標定点(この場合は三角点)が本海岸から離れすぎていること、図形的によくないこと等が明らかである。そこで、三角点の刺針を含めた現地調査を実施し、第7図にみられるような三角点2点を含む計7点(うち、2点は建造物を利用)からなる三角網を設定して位置標定点とした。

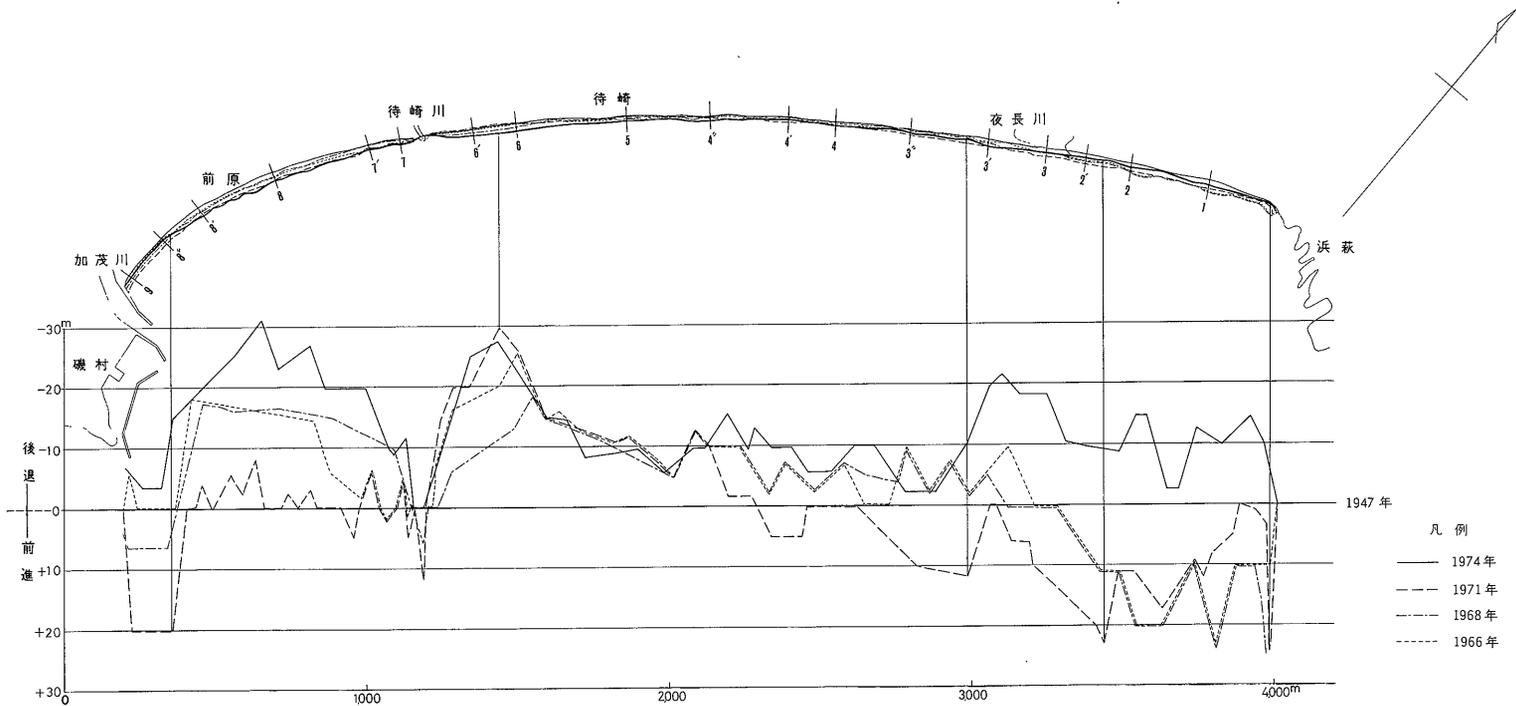
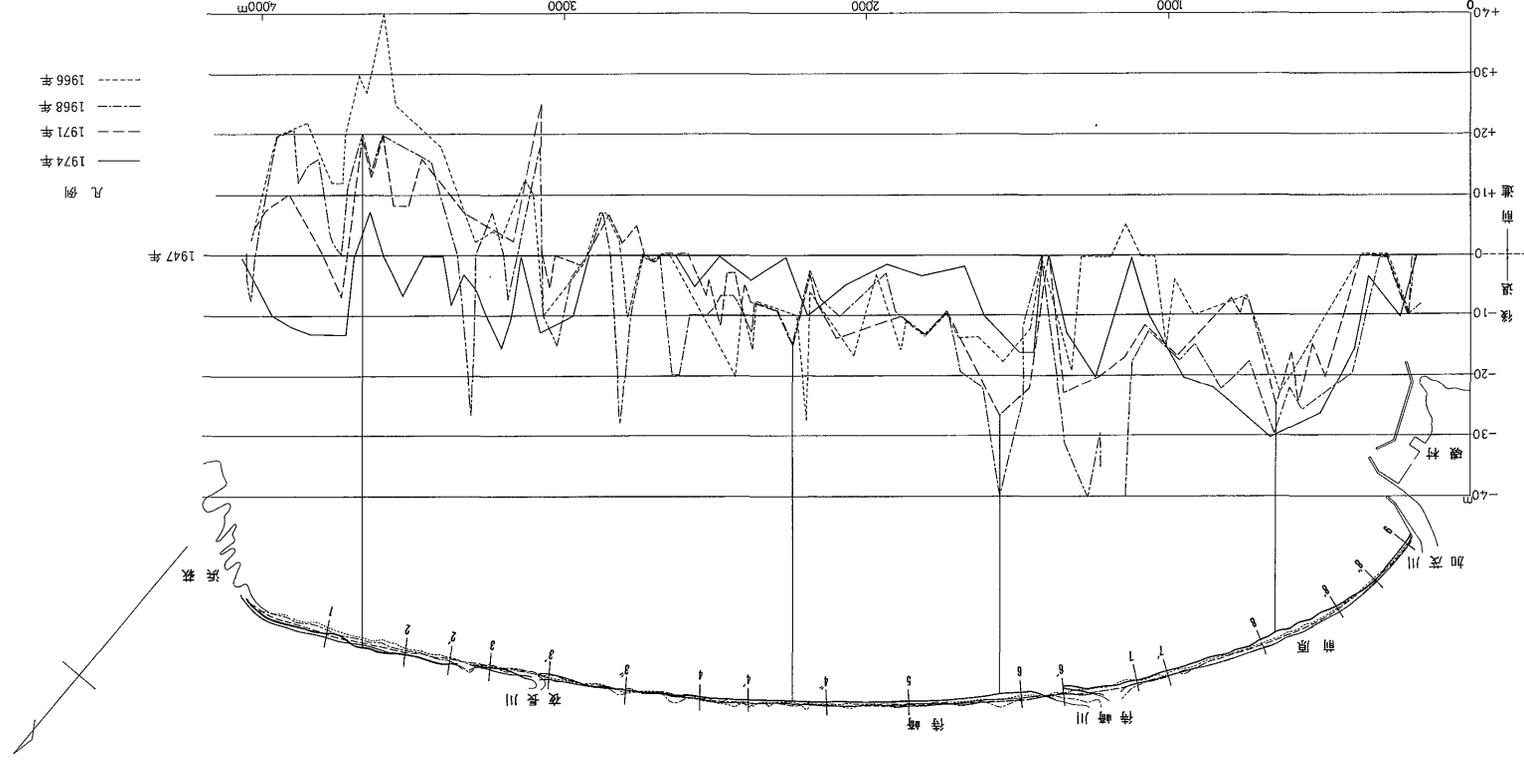
第8図(1) 0 mラインの平面的変化

各撮影年次について得られた図化素図から、高度0mと2mの各ラインをそれぞれ縮尺1万分の1の展開図に移写し、平面的な地形変化の分布状況を表わしたものが第8図である。高度0mと2mを採用したのは以下の理由によるものである。高度0mは平均海水位の汀線に当たり、海と陸地との境界を示す。一方、高度2mは先に述べた通り、本海岸内における高位汀段端の最小の高度(加茂川河口左岸)である。なお、本海岸のこのほかの場所では、高度2mの位置は、高位汀段海側の急勾配なbeach faceに当たる。

第8図下段の折線グラフは、1947年を基準として、各撮影年次ごとに0m及び2mの等高線が海側・陸側へどれだけ移動したのかを示したものである。この図では、本海岸の伸長方向(N50°E)に基準線を取り、本線に直角方向に引いた直線と1947年の汀線とが交わる各地点ごとに、縦断方向への水平移動量を示した。

第8図(1)を詳細にみると加茂川河口左岸の一部と夜

長川河口付近から本海岸北端にかけた地域においては、むしろ堆積傾向にあり、待崎川左岸一帯を除けば、本傾向は1947(基準)年以降、1971年のグラフにおいてより顕著である。一方、1974年のグラフでは待崎川河口以外の海岸全体にわたり、特に待崎川河口右岸-加茂川河口左岸間(前原海岸)において侵食が顕著となっている。待崎川河口付近だけは、1947年以降堆積傾向が続いている唯一の場所であり、本河川からの排出土砂による堆積の結果を強く反映したものと考えられる。

第8図(2)によれば、同図(1)と比べてさらに全海岸にわたって侵食傾向が強まり、特に前原海岸に近づくほど著しい。一方、夜長川河口付近から北端にかけた地域では堆積が侵食よりも優勢となり、特に北端に向かって堆積傾向が顕著である。最新資料の1974年には、海岸全体にわたり侵食傾向が強まるが、夜長川河口右岸の一部とさらに北側の海岸の一部だけは1947-1974年の期間継続して堆積傾向がみられる。待崎川河口付近は侵食傾向にあるが、前原海岸等に比べて侵食量は小さい。

さらに、この第8図(2)と同図(1)について侵食・堆積域の沿岸方向変化を比較すると、第8図(2)の2mラインの方が第8図(1)の0mラインより小区内で顕著に変化し、侵食・堆積量の振幅が80m(後者のそれは50m)にも達するほど大である。この理由は次のように考えられる。

2mラインは加茂川河口左岸を除いて高位汀段端の海側に当たり、そこには大cuspが発達することが多く、cuspのapexの部分ではそれが海側へ前進し、cuspのbayの部分では陸側へ後退する。このために、2mラインの沿岸方向の変化は一層助長され、侵食・堆積量の振幅が大きくなったものと考えられる。一方、0mライン付近の地形は平滑な縦断形状を呈するために、その沿岸方向の変化は小さく、侵食・堆積量の振幅が小さくなったものと考えられる。

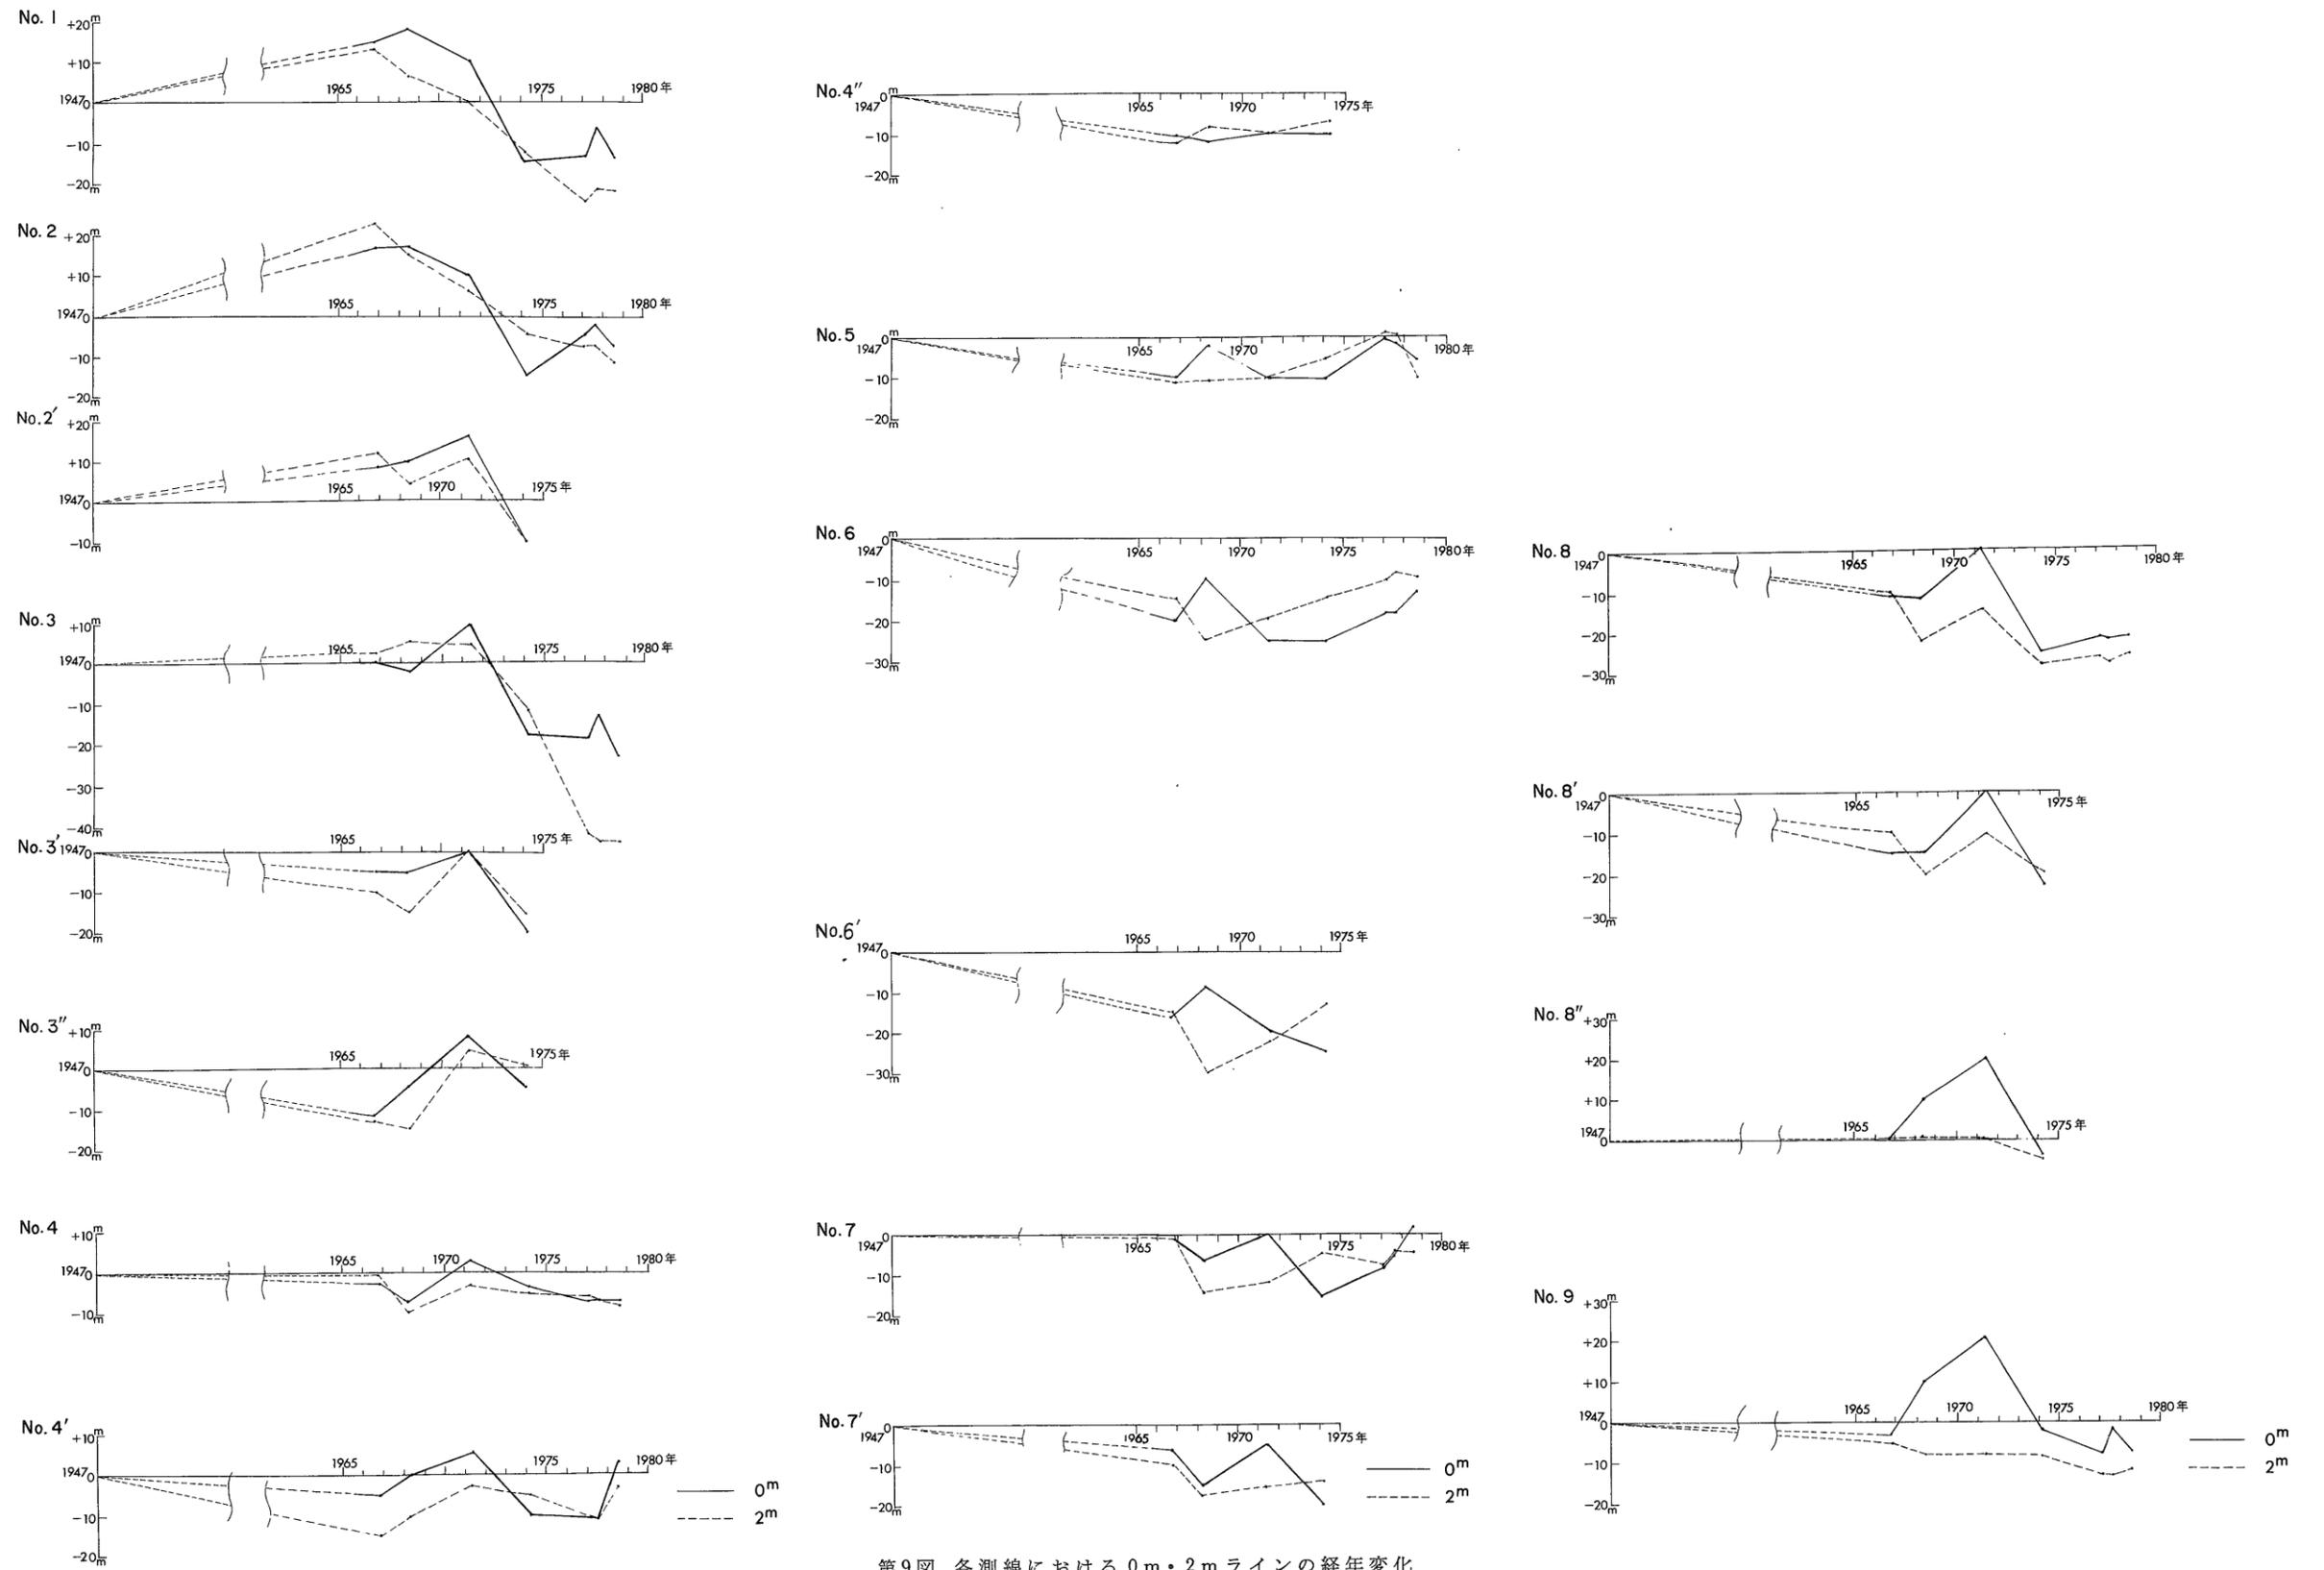
第9図 各測線における0m・2mラインの経年変化

第9図は、第8図上段の汀線に直角方向の18測線について、高度0mと2mの陸側・海側への後退(侵食)・前進(堆積)の経年変化を示したものである。No. 2'・3'・3''・4''・6'・7'・8'及び8''の8測線については1947年から1974年までの5回の変化を、No. 4'についてはこの5回の変化に1977・1978年の2回の測量結果を加えて計7回の変化を、さらにNo. 1・2・3・4・5・6・7・8及び9の9測線については1977・1978年の3回のそれらを加えて計8回の変化をそれぞれ示している。

これによれば、No. 1-3では、1947年から1971年(以下前期と呼ぶ)まで堆積傾向にあるが、そのうちNo. 1-

2を除いて1966年から1971年にかけて本期間後半には堆積傾向が弱まる。一方、No. 3'-9では前期内に逆の侵食傾向にあり、No. 5-6を除き本期間後半に侵食から堆積傾向へ変化するものが多い。

以上を要約すると、前期にはNo. 3以北の本海岸北部では堆積傾向にあるのに対して、No. 3'以南の本海岸中南部では侵食傾向となっており、相反する関係にある。そして、本期間後半にはこの関係が弱まっている。

1971年から1974年の期間(以下中期と呼ぶ)には全測線とも侵食傾向が一層強まり、以前に堆積傾向にあった所でも新たに侵食傾向に転じている。しかも詳細にみると、高度0 mラインの方が、高度2 mのそれよりこの傾向が著しい。

1974年から1978年の期間(以下後期と呼ぶ)における経年変化は、No. 3'-3"については1977年と1978年の測定の資料がなく不明であるが、No. 3以北は引続いて侵食傾向、No. 4以南はむしろ緩慢な堆積傾向にある。

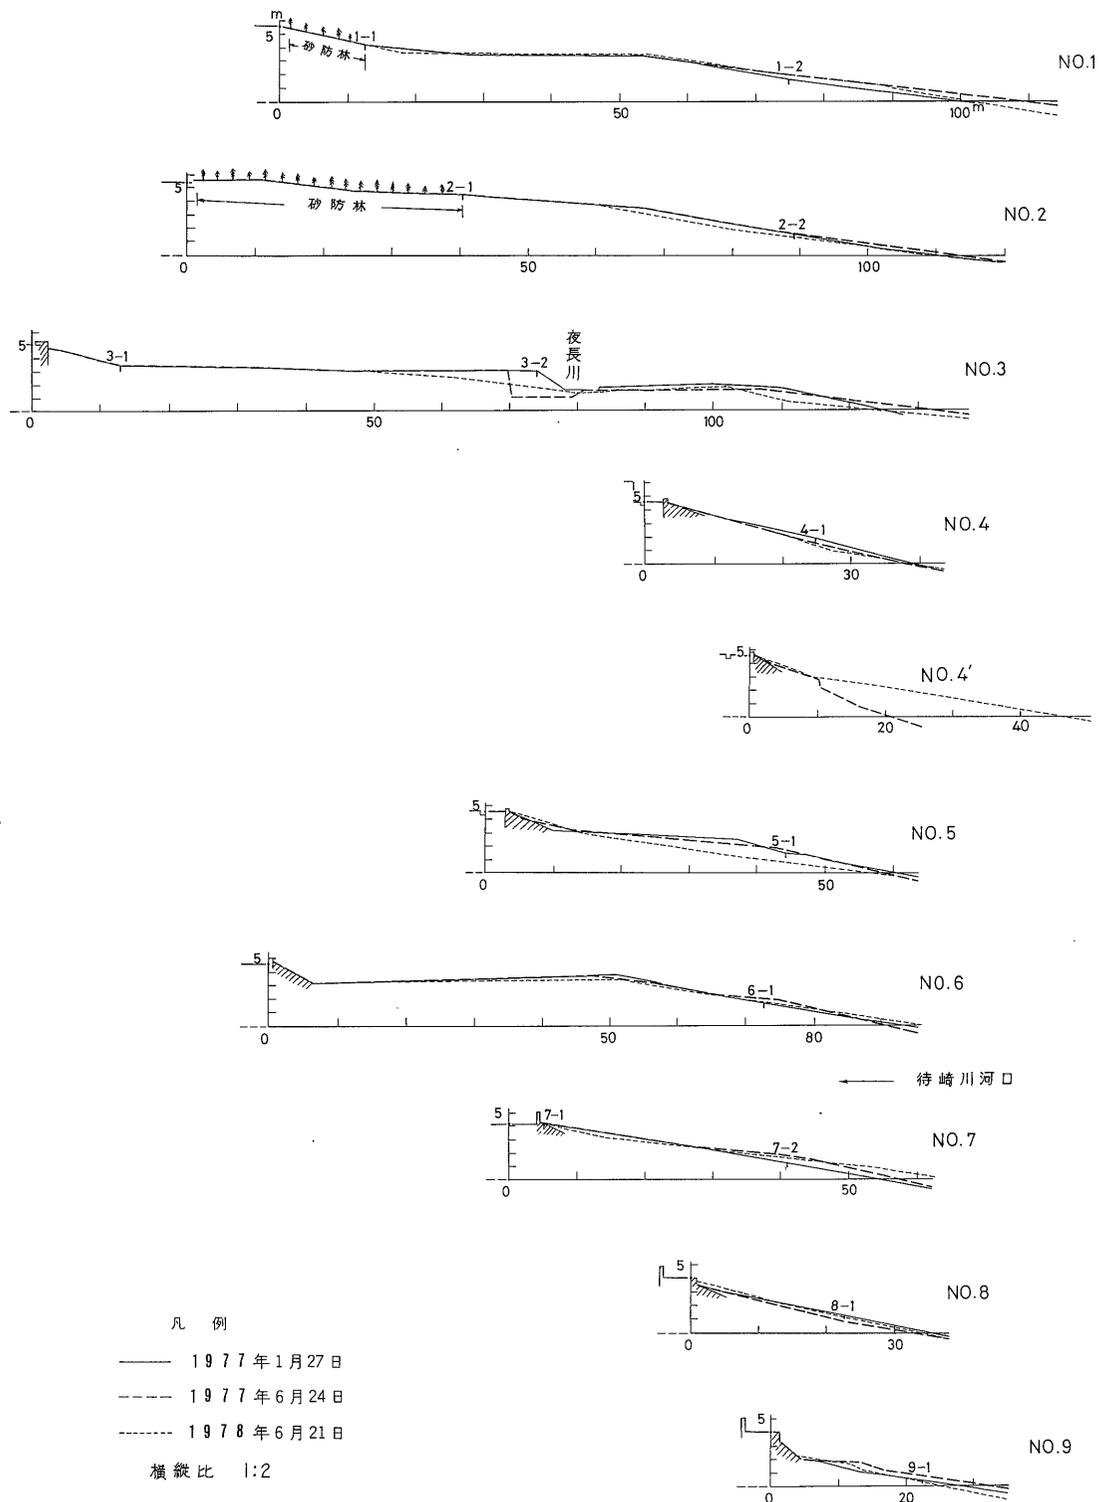
第10図 海岸縦断面形状の実測対比図(1977-1978年) 単位:m

先に述べた後期のうち、ごく最近の1977年1・6月と1978年6月の3回にわたって測量して得られた海浜縦断形状の変化を示したものが、第10図である。これによれば、高度3 m以上に発達した高位汀段がみられるのは、No. 1-3とNo. 5-6の2地域だけである。このうちNo. 3の1977年1・6月の高位汀段端は、夜長川が砂浜に流入してから北方へ片寄って流れることにより、侵食されて急崖を成している。またこの測線ではその海側に高度2 m未満の低位汀段が大規模に発達し、本海岸においてこの砂浜の幅が最大となっている。

待崎川及び夜長川河口から南方へ遠ざかるに従い(No. 7→9, No. 4→4'), 砂浜は幅が小さく、急勾配な縦断形状を呈するようになり、かつ汀段の発達が極端に悪くなる。なお、No. 4'においては1977年6月に著しく侵食された状態にあって、砂浜の幅がわずか20 mまでに減少していたものが、1年後の1978年6月には再び砂浜の幅が45 mに増加した。1977年6月には、本測線の南北に当たる砂浜の幅が大であるのに対し、本測線のそれだけが著しく小さく、次のような前浜及び外浜の地形の特徴と密接な関係が認められた。すなわち、本測線の海側においては沿岸州が海側へ遠ざかりtroughが発達し、局地的な湾入部に当たるため大規模に侵食された状態を呈する。一方、本測線の南北に当たる砂浜は、沿岸州が陸側へ近づきtroughが未発達のために突出部に当たり、堆積した状態を呈する。1978年6月には湾入部が北方へ約100 m移動したために、本測線は突出部に当たり、砂浜の幅が復元したものと考えられる。

本期間には海岸全体として侵食が緩慢となり、徐々にあるがむしろ堆積傾向に転じた所もある。第10図に示す通り中-南部の砂浜は、その背後に護岸が施工されており、砂浜の幅は小さく、かつ急勾配の所が多い。そして、すでに侵食が十分に進行していたため、侵食傾向が緩慢となったものであろう。また本期間は1972年の暴浪により著しく侵食された状態から、次第に以前の状態に復元する時期に相当するものと考えられる。一方、北部の砂浜はその幅が大きく、汀段も発達している。そこで前期後半以来認められる侵食傾向が引き続き生じ得る可能性が残されていて、結果として緩慢な侵食が生じたものと考えられる。
