関東山地東縁, 青梅市成木崩壊地の地形, 堆積物の特徴と崩壊の発生時期の推定

Takeyuki Ueki (2007) Description and age estimate of the Nariki Landslide, eastern margin of the Kanto Mountains, Ome city, central Japan. *Bull. Geol. Surv. Japan*, vol. 58(7/8), p.253 - 259, 7 figs.

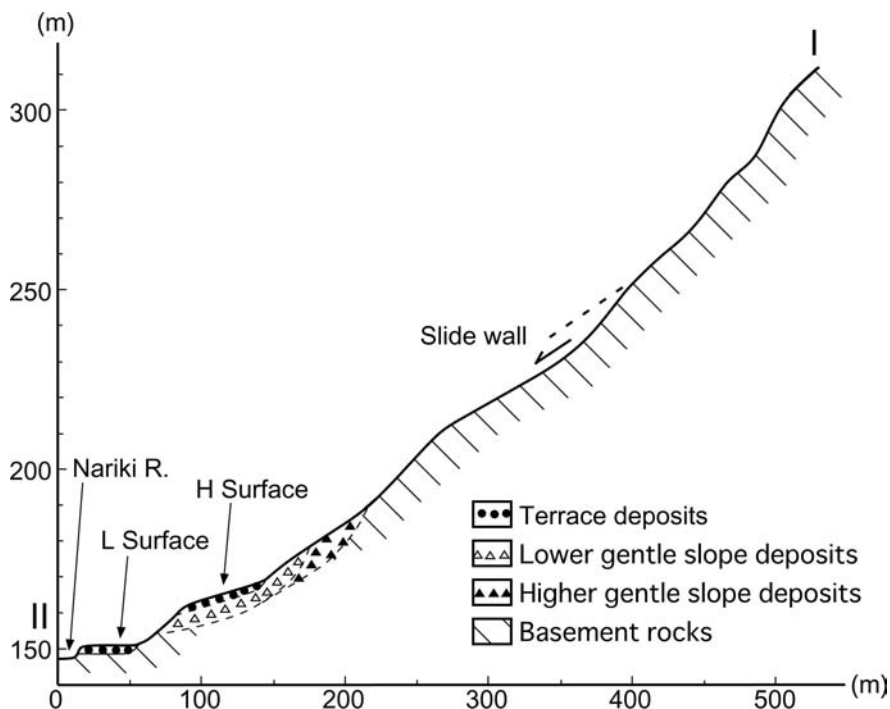
第4図 成木崩壊地の地形断面。
断面の位置は第3図のI-II測線。

Fig. 4 Geomorphic and geologic cross-section of the Nariki Landslide.
Location of the cross-section is shown as Line I-II in Fig. 3.

堆積域の高位緩斜面は崩壊壁の前面の標高160~180 mにあり(第3図), 北に15°程度傾斜している(第4図)。崩壊壁と高位緩斜面の傾斜変換線は漸米的であるが, それは崩壊壁から供給された崖錐堆積物が高位緩斜面の上部を覆うためと思われる。高位緩斜面は, 崩壊壁の中から流れる沢によって谷が刻まれている。

mにあり(第3図), 北に10°程度傾斜している(第4図)。低位緩斜面と高位緩斜面は比高3~6 mの崖で明瞭に画される。低位緩斜面は崩壊壁の中から流れる沢によって谷が刻まれているが, 地点C付近では沖積錐に覆われている。

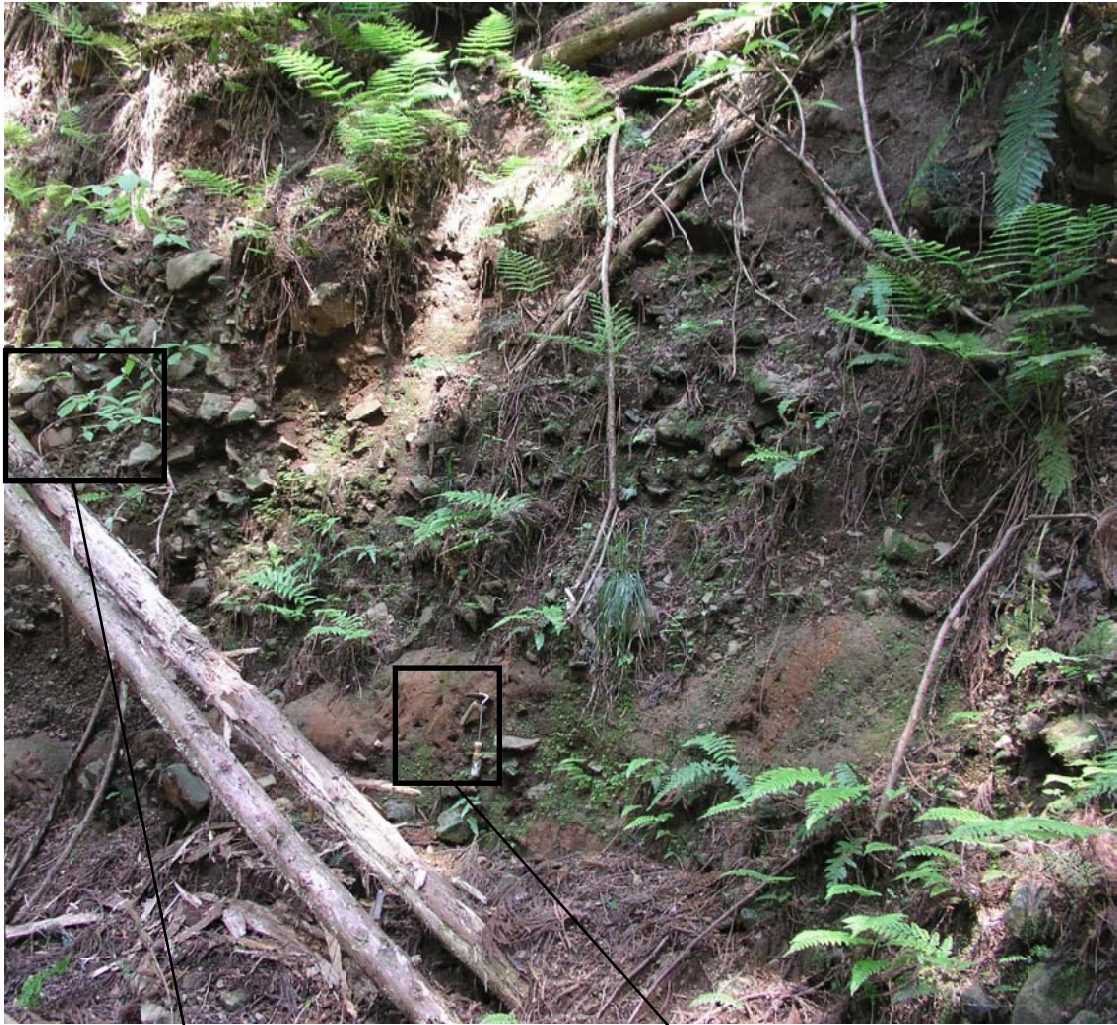
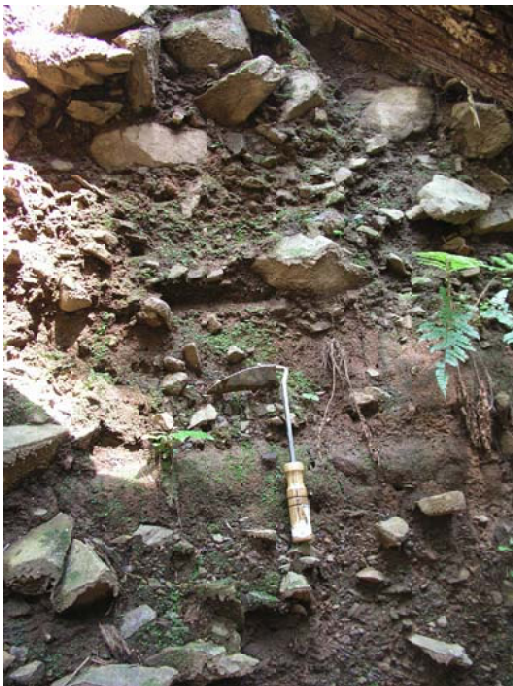
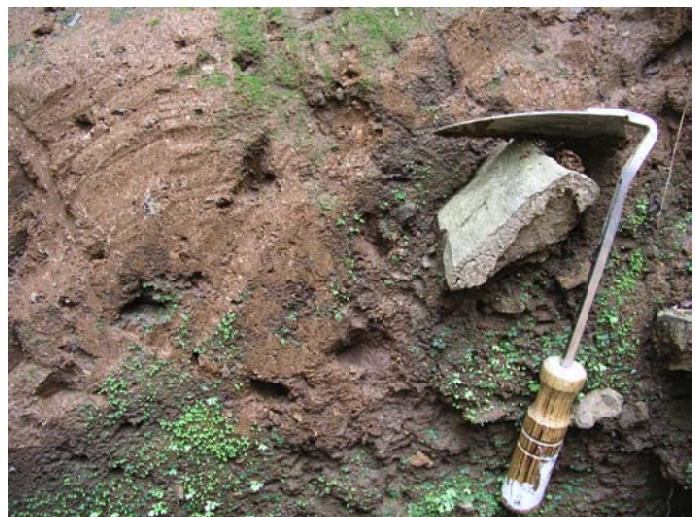
第5図 堆積域の低位緩斜面を構成する堆積物の写真。

高位緩斜面の堆積物が再移動、再堆積したもの。ねじり鎌の長さは25 cm。(1) 堆積物の全景。(2) 上方粗粒化する不淘汰な角礫層。(3) 軽石、スコリアを含むローム質シルト層。

Fig. 5 Photographic view of the lower gentle slope deposits in a sedimentation area of the landslide.
The deposits are derived and resedimented from the upper gentle slope deposits. A wall scraper is 25 cm long. (1) Overview of the lower gentle slope deposits. (2) An ill-sorted angular gravel bed showing upward coarseness. (3) A tephric loessic silt bed containing pumice and scoria grains.

低位緩斜面の堆積物は、高位緩斜面の堆積物、高位緩斜面を覆っていたローム層が再移動、再堆積したものである。地点5では、層厚5 m以上の不淘汰な角礫層からなる。全体に基質支持で、不明瞭な層理を示す(第5図

(1))。粗粒な部分は礫支持で、やや淘汰されており、上方粗粒化している(第5図(2))。礫の最大径は約50 cmである。また、径2 mの角礫が転石で見られる。細粒な部分は軽石、スコリアを多量に含む層厚20~50 cmのローム質シルト層からなり、径5 cm以下の角礫を含む(第5図(3))。角礫層の上には、下位から層厚1 m以上の角礫を含むローム層、層厚80 cmの角礫を含む腐植土層が重なる。地点6でも、同様な層厚1 m以上の角礫層とローム質シルト層の互層が見られる。地点7では層厚1.5 m以上の不淘汰な角礫層が見られる。礫の最大径は約70 cmである。角礫層を覆うローム層は未観察である。高位緩斜面の前面に低位緩斜面が形成されていること、低位緩斜面の礫層が上方粗粒化する層相を示すことを考慮すると、低位緩斜面の堆積物に含まれる角礫、ローム質シルトは、それぞれ高位緩斜面の堆積物、高位緩斜面を覆っていたローム層が土石流に

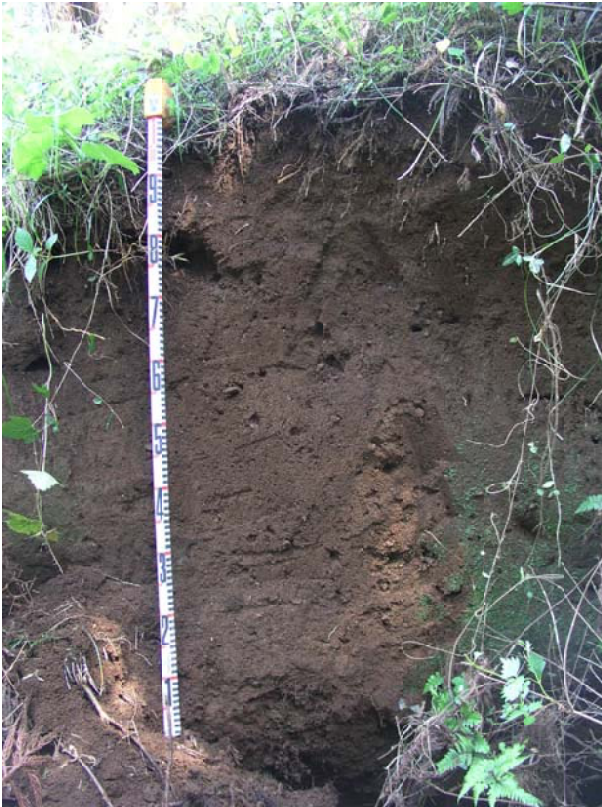
第6図 低位緩斜面を覆うローム層の写真。
スケールの長さは1 m.

Fig. 6 Photographic view of tephric loess underlain by the lower gentle slope in a sedimentation area of the landslide.
A scale is 1 m long.

地点8では、下位から層厚60 cm以上の角礫を多く含むローム層、層厚70 cmのローム層、層厚40 cmの腐植土層が観察される(第6図)。このローム層、腐植土層を層厚20 cmごとに一括し、連続的に採取した。そして、それらの構成粒子の顕微鏡観察を行った結果、ローム層の全層準にバブルバブルウォール型の透明な火山ガラス片がわずかに含まれていたが、火山ガラス片の密集帯は見いだされなかった。

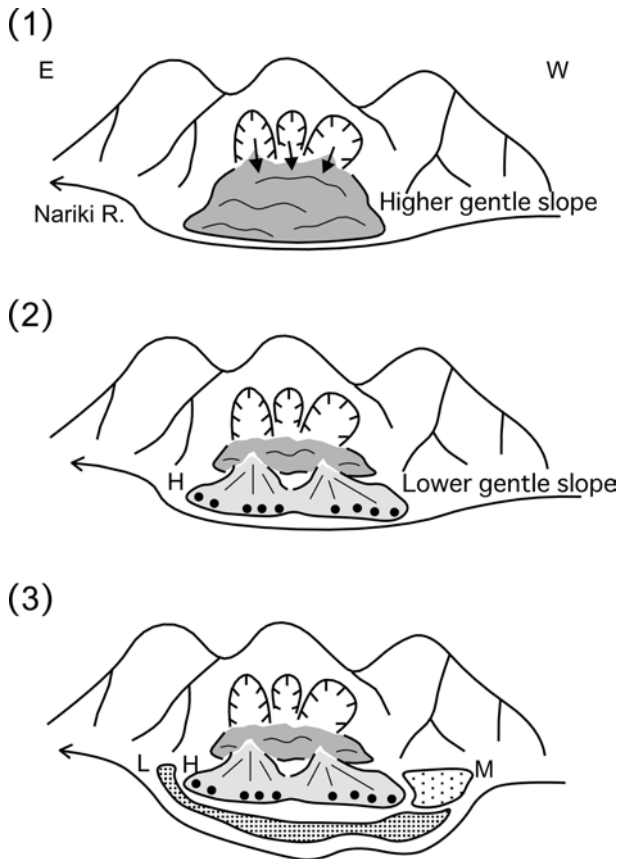
第7図 成木崩壊地周辺の崩壊発生後の地形発達史。

H, M, LはそれぞれH面, M面, L面を示す。

Fig. 7 Geomorphologic development surrounding to the Nariki Landslide after failure occurrence.

H, M and L are H, M and L Surfaces of fluvial terraces by the Nariki River.

とめられる。最初に成木川右岸の山腹が崩壊し、崩壊壁の前面に角礫が堆積して高位緩斜面が形成された(第7図(1))。次に成木川が高位緩斜面を開析し、その前面に高位緩斜面から角礫、ローム層が再移動、再堆積して、低位緩斜面が形成された(第7図(2))。そして、低位緩斜面が成木川に下刻されてH面が形成された。最後に、低位緩斜面とH面が成木川に下刻されて、両岸にM面とL面が形成された(第7図(3))。
