# 2003年7月26日宮城県北部の地震の緊急調査

吉岡 敏和<sup>1)</sup>・石山 達也<sup>1)</sup>・宮下由香里<sup>1)</sup>・堀川 晴央<sup>1)</sup>

YOSHIOKA Toshikazu, ISHIYAMA Tatsuya, MIYASHITA Yukari and HORIKAWA Haruo (2003): Urgent survey on the 2003.7.26 Miyagiken-hokubu earthquake.

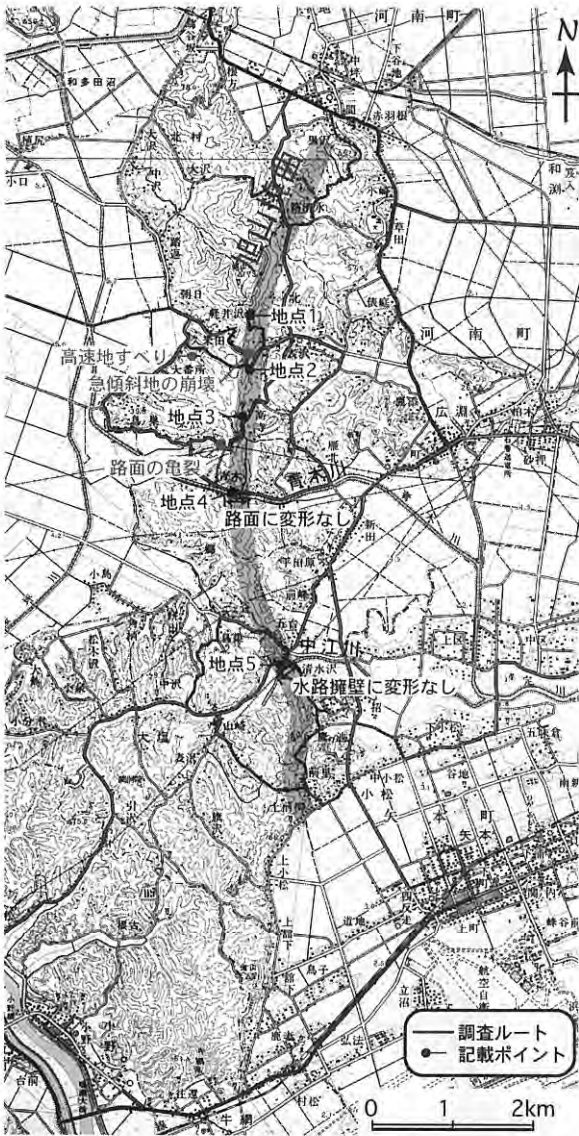
第2図 調査ルートと調査地点。国土地理院発行5万分の1地形図「涌谷」「広淵」を使用。

地震発生当初、震央の位置が旭山撓曲とほぼ一致していたため、この撓曲の活動が今回の一連の地震を引き起こしたのではないかと注目された。したがって現地調査は、まず旭山撓曲に沿って地表に断層変位が出現しているかどうか、断層変位に直接起因するような被害が見られるかどうか、の主に2つの視点で開始した。旭山撓曲北部には旭山という標高173.8mの丘陵ピークがあり、その東麓から南にリニアメントが延びている。このリニアメント自体は先に述べたように組織地形と考えられるが、撓曲の位置を示しているものと考え、これに沿って詳細な踏査を行うことにした(第2図)。

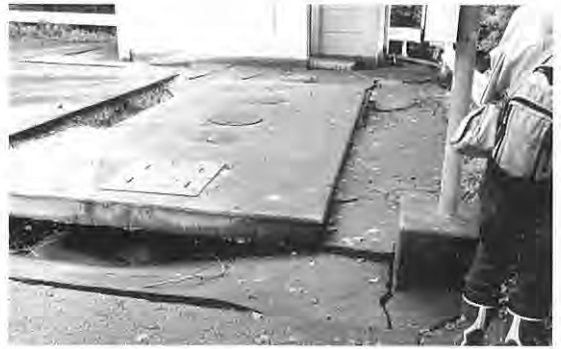
写真1 旭山登山道駐車場の浄化槽周辺の陥没(第2図の地点1)。

旭山の南麓には旭山への登山道が整備されている。この道路(舗装道)は途中で撓曲沿いのリニアメントを横切っているが、このリニアメント付近では、路面に亀裂・変形等は一切見られなかった。リニアメントから100m程度西にはずれた尾根上(地点1)では、登山道沿いの駐車場に設置されたトイレと浄化槽の周辺が陥没しているのが見られたが(写真1)、これらは人工土の流出によるものと判断した。また登山道の路面にも尾根線に平行な開口亀裂が見られたが(写真2)、これは路肩の崩れ

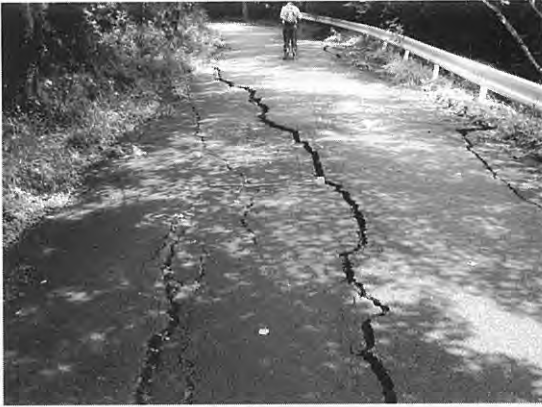
写真2 旭山登山道の路面の亀裂 (第2図の地点1付近).

によるものであった。

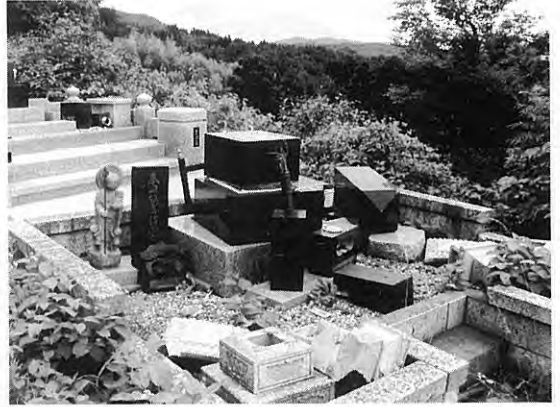
写真4 高福寺墓地における墓石の転倒 (第2図の地点3).

さらに南方では、リニアメント上の斜面に高福寺の墓地が造営されている(地点3)。この墓地では墓石の転倒や回転が数多く見られたが、それらの転倒方向や回転方向に規則性を見いだすことはできなかった(写真4)。

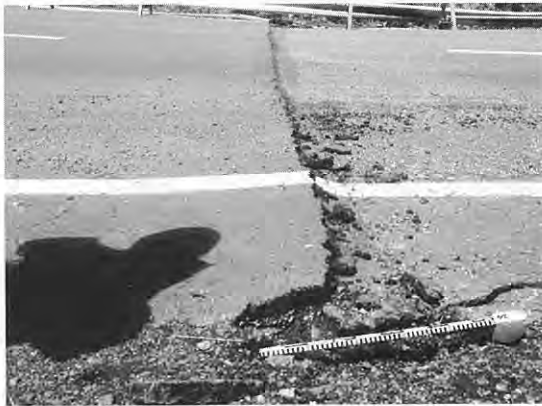
写真3 旭山南の県道路面の圧縮性亀裂 (第2図の地点2).

旭山の南で県道151号が大きくカーブする地点(地点2)では、旭山撓曲を横断する地点で路面に圧縮性の亀裂が確認された(写真3)。亀裂の方向はほぼ南北で、撓曲の方向と一致する。東西方向の短縮量は北側(カーブの内側)で1-2cm、南側(カーブの外側)で5-6cmであった。しかし、この地点は県道が谷頭部を横切る場所に位置すること、カーブの外側にこの亀裂に直交する開口亀裂が見られたこと、東西方向の短縮量がカーブの外側でより大きいことなどから、この亀裂は県道の路盤が回転を伴って谷の方向に移動したために生じたものと判断した(第3図)。
