鳴瀬町牛網・浜市地区における液状化被害 —2003年5月26日宮城県沖の地震と7月26日宮城県北部の地震—

<宮地 良典・木村 克己>

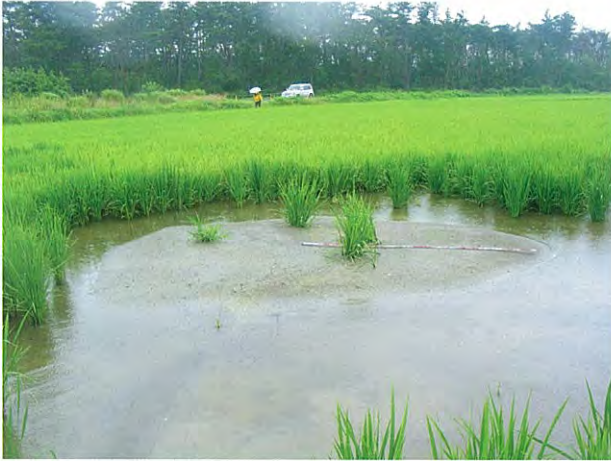
1. 水田に形成された噴砂丘(鳴瀬町浜市南部). 噴砂丘付近は稲の苗が噴砂によって覆われて折れている. 噴砂は5月26日の宮城県沖の地震時に発生した.

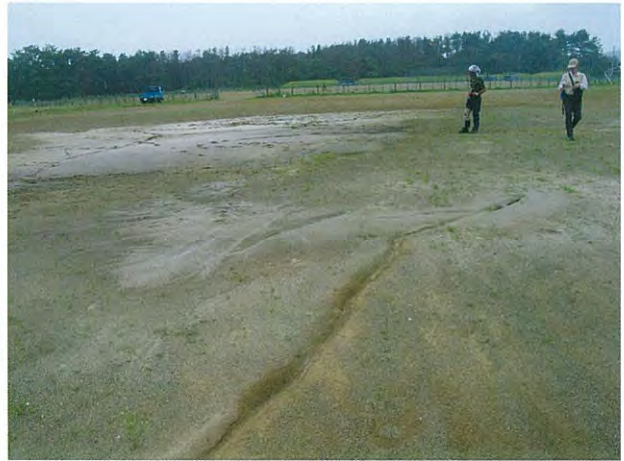
2. 噴砂丘とその中央部に形成された噴砂亀裂(鳴瀬町浜市の東部運動公園).

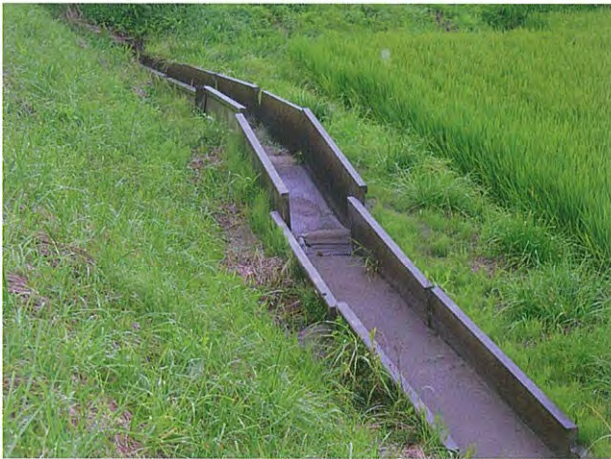
3. 液状化による水路のU字溝被害(鳴瀬町浜市南部). U字溝内に噴きあがった砂・泥が堆積している.

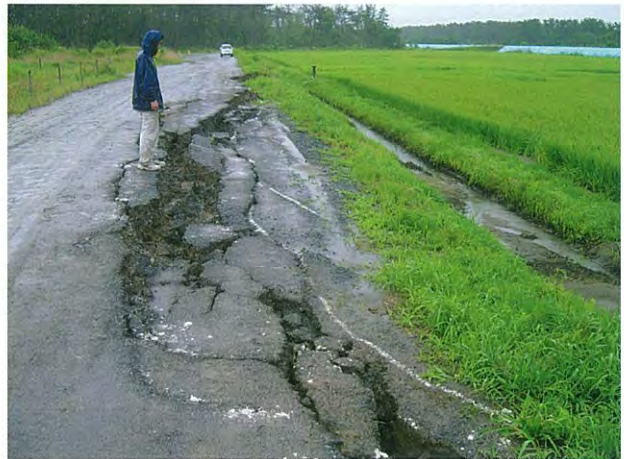
4. 液状化によって崩壊した農道(鳴瀬町牛網南部). 噴砂を伴う大きな亀裂が発生して, 道路面が水田方向へ崩れている.

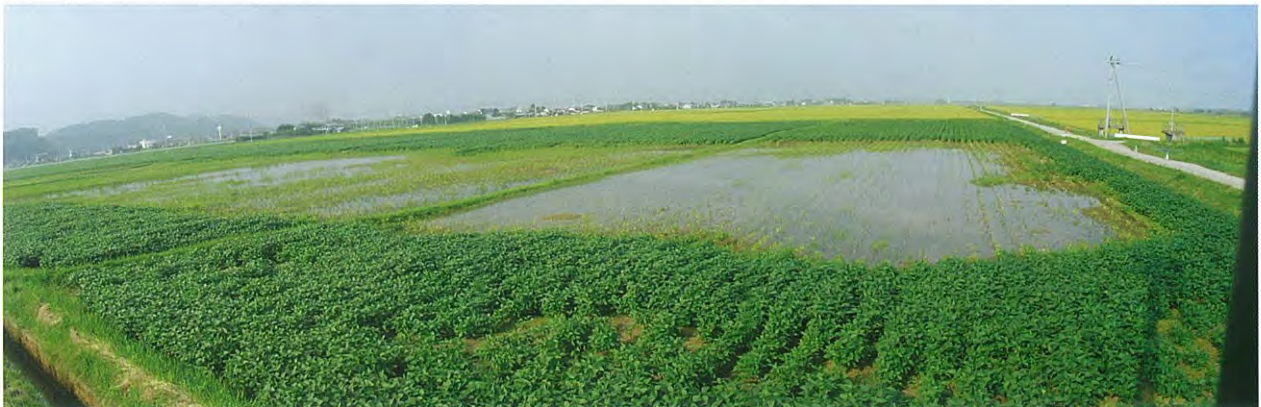
5. 液状化によって広範囲にわたって陥没した大豆畑(鳴瀬町牛網平岡東方). 最大30cm地盤沈下し沈水している. そのため沈下した区域内の大豆は枯れている.
