タイのエビ養殖場跡付近での海岸浸食の実態

＜大久保泰邦＞

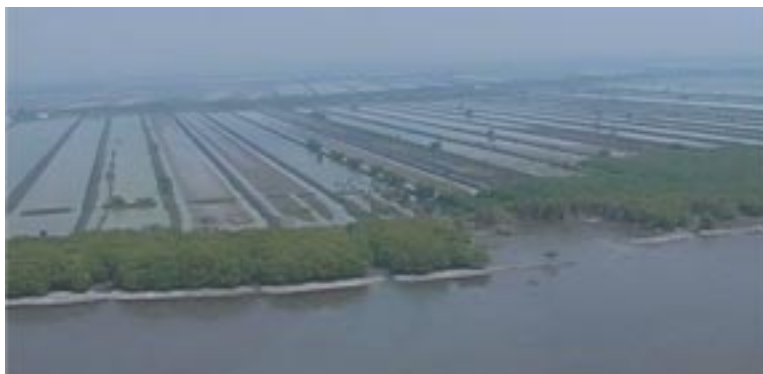
1. タイ、プーケット島北のパンガ湾に広がる大マングローブ林。パンガ湾の大マングローブ林は国立公園に指定され、自然が守られている。
2. チャオプラヤ川が流出するタイ湾頭の海岸。チャオプラヤ川河口は、かつて大マングローブ林が形成されていたが、現在はわずかなマングローブを残すだけで、不毛の地となっている。

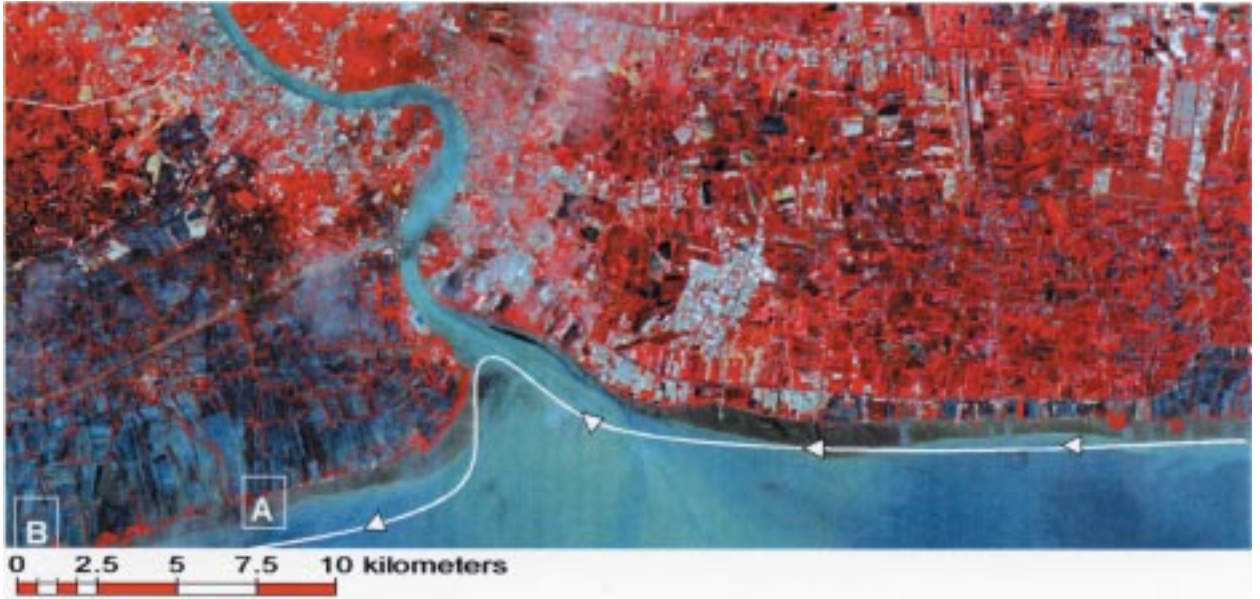
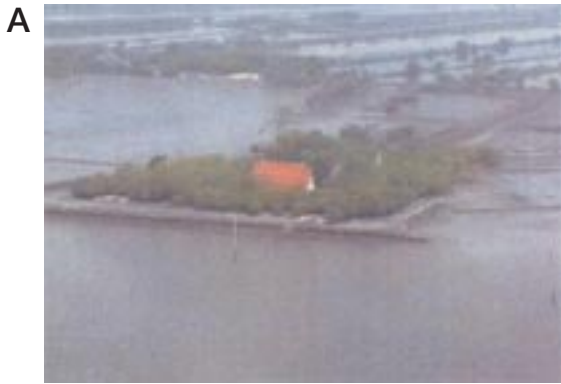
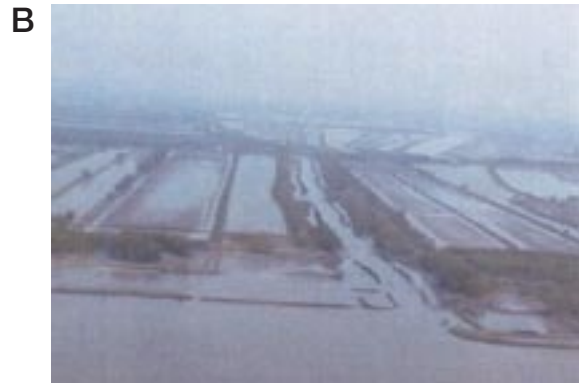
4. 2001年10月1日にヘリコプターに搭乗してビデオカメラでチャオプラヤ川河口を撮影した時の航跡, ASTER画像(2001年9月18日取得)とビデオスナップ写真(風間, 2003). マングローブはASTER画像上赤色で表現されており, 海岸線と水路両岸に帯状に連なっていることが分かる. 写真では一部は高波のためか, 陸側に押し倒されている. また電柱が海岸線から数百mも沖合に取り残されている様子や寺が海の中に孤立している様子(A)が見える. マングローブの海側には数百m幅の干潟が存在することも分かる.

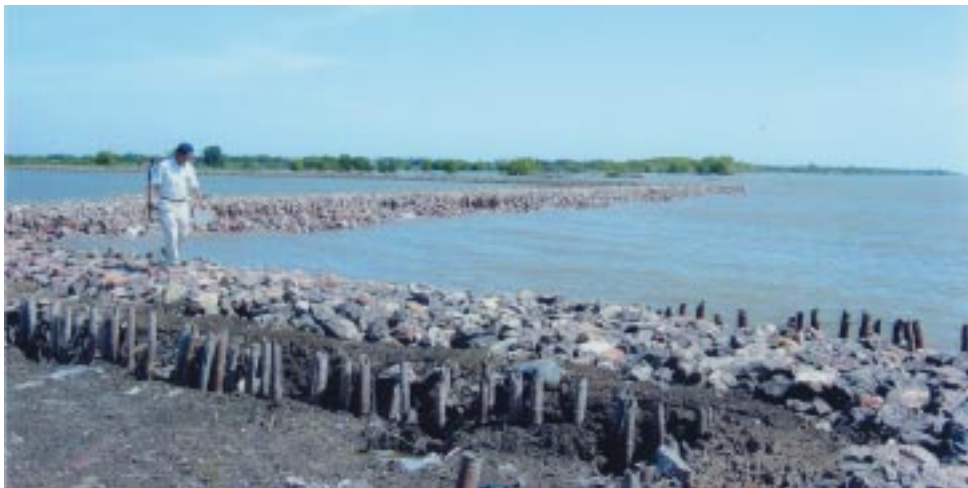
5. 海岸浸食の激しい場所では, 住民が内陸側に移住し, さらに資金を出し合って岩を積み上げて護岸を作っている. しかしデルタ堆積物が厚く覆う場所のため, 岩は沈下し, 崩れ, 何度も岩を運び積み上げることになる.
