平成16年(2004年)新潟県中越地震に伴い 地表に現れた地震断層の性状

MARUYAMA Tadashi, FUSEJIMA Yuichiro, YOSHIOKA Toshikazu and AWATA Yasuo (2005): Morphological characteristics of the surface rupture associated with the Mid Niigata Prefecture earthquake in 2004.

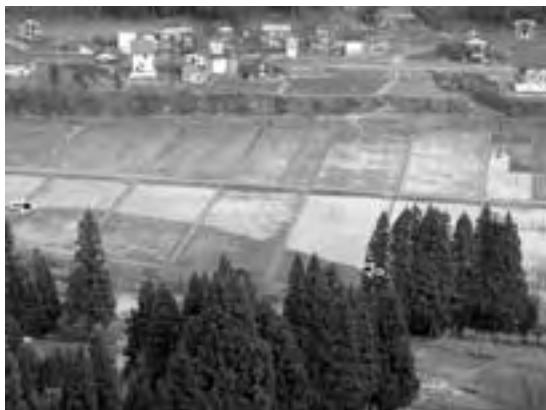
写真1 小平尾地区でみられる地震断層を西方の丘陵から望む。

とその南方の水田が広がる沖積低地を横切って、南北～北北西-南南東方向に延びる(第2図、写真1)。これらには、(1)変状は帯状に分布する、(2)東西～西北西-東南東方向の圧縮に伴う変状が卓越する、(3)水平短縮量はおおむね10cm以下、(4)鉛直変位量は20cm以下、という特徴がみられる。以下、小平尾地区に現れた地震断層の特徴を北から順に簡単に説明する(第2図)。

水平圧縮軸方向は東西～西北西-東南東である。人工構造物の圧縮変形の延長上にあたる畑では、比高約15cmの西側上りの逆断層状の地震断層が確認された(Loc. 2, 写真2)。小平尾集落の南方の沖積低地では、水田を横切る10～15cm西側上りの明瞭な地震断層が、緩やかに湾曲しながら長さ約350m以上にわたって連続的に認められた(Loc. 4, 写真1)。このうち、断層が北北西-南南東の走向を有する区間では、畦の変形から西側上りの鉛直変位成分とともにわずかな左横ずれ成分を伴うことが読み取れる(写真3)。これらのすべり成分の復元から導かれる水平圧縮軸方向は西北西-東北東であり、前述した人工構造物の変形から推定される方位と調和的である。地震断層はさらに南方に追跡され、和田川左岸の堤防も20cm程度西側上りの変位を受けている(Loc. 5)。一方、和田川右岸以南では人工構造物の圧縮変形が断続的に認められるものの、地震断層と判断されるような明瞭な変状は確認されない(第2図)。

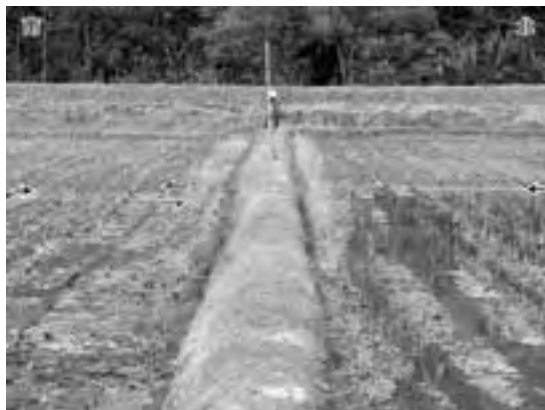
写真3 小平尾集落南方の水田を変位させる地震断層 (Loc. 4)。ここでは西上がり約15cmとともにわずかな左ずれが認められる。

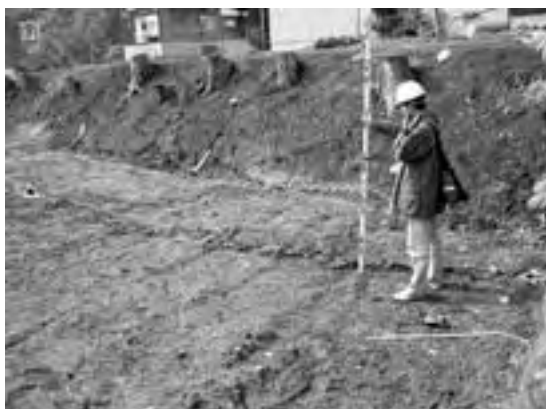
写真2 Loc. 2において認められた西側上りの地震断層。背後の比高約2mの崖は低断層崖の可能性はある。

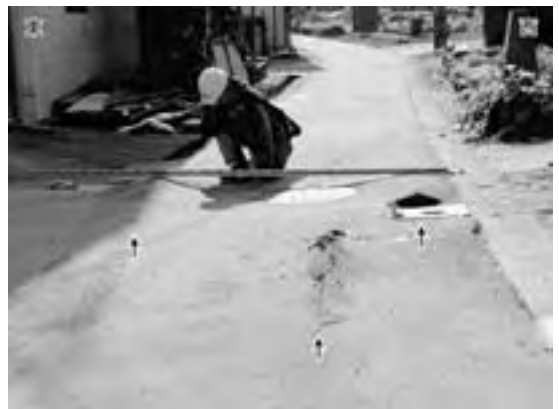
写真4 六日町盆地西縁断層沿いでみられるアスファルト舗装道路の圧縮変形(Loc. 6)。

辺ほか, 2001, 第1・2図)。このうち, 六日町盆地西縁断層に沿っては, 余震域南東部にあたる小出地区や青島地区(第4図, 写真4), さらに南方の浦佐地区などで圧縮変形が断続的に認められるものの, 小平尾地区でみられたような系統的かつ明瞭な変形は確認されなかった。小出, 青島両地区では, ともに背後に大規模な地すべり地形が発達しており, それらの一部は今回の地震に伴い活動していることを現地で確認している。したがって, 現段階では両地区でみられた地表変状が, 背後の地すべりによる圧縮変形である可能性を否定することはできない。
