2004年10月23日新潟県中越地震における 液状化現象(速報)

宮地 良典¹⁾・木村 克己¹⁾・国松 直²⁾・竿本 英貴²⁾
吉田 邦一²⁾・小松原 琢¹⁾・吉見 雅行²⁾

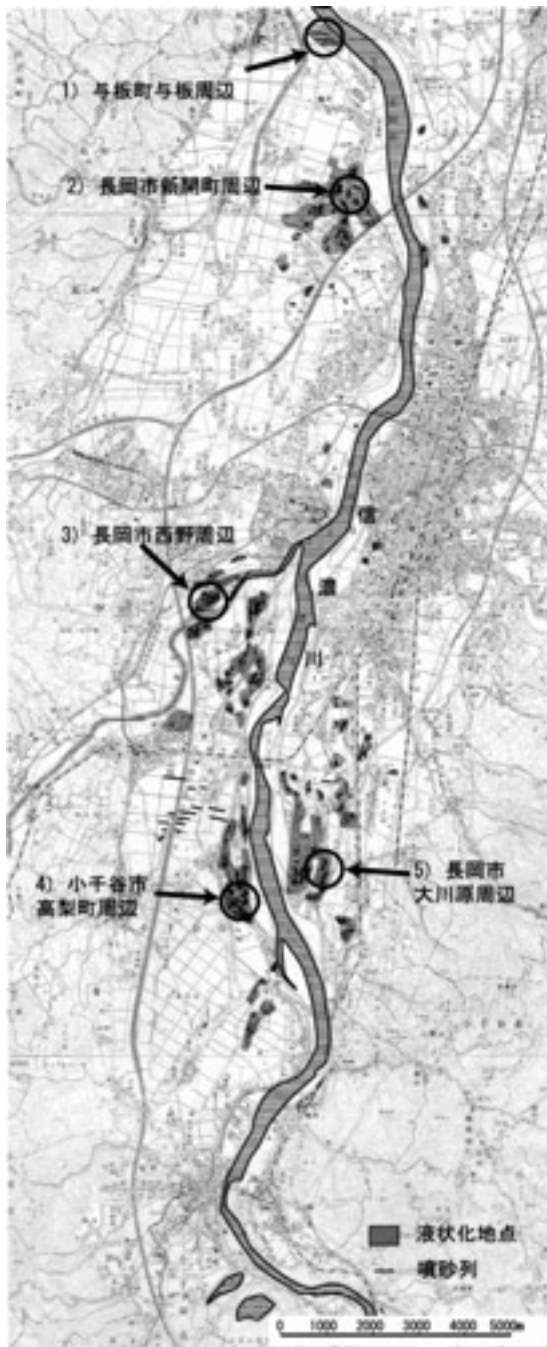
第1図 空中写真から判読した液状化地点(空中写真は、地震後、国土地理院撮影のものと同国際航業撮影のものを利用した)。

この地震は魚沼丘陵周辺の活褶曲を作った北北東-南南西方向で南西下りの逆断層が活動したものと考えられている。この地震により長岡市・小千谷市及びその周辺の水田地帯で液状化現象が発生した。地震発生後の10月24日に国土地理院によって被災地域の縮尺約1万分の1のカラー空中写真(撮影高度1,700m)が撮影された。今回我々は、これを利用して、液状化を示す噴砂の分布とその形状の概略を把握した。空中写真では周囲の水田や畑が、緑や茶色に写るのに比べ、噴砂の噴出したところは、淡い色(口絵2ページ1, 3では線状に白くなっている)に写っていることから読み取ることができる。その結果、長岡市、越路町及び小千谷市の水田地帯に多くの噴砂が見られる事がわかった(第1図)。

この地震で液状化した地域は、小千谷市北部から長岡市にかけての信濃川沿いの左岸に多い傾向がある。その北縁は、与板町北方までに及ぶ(第1図)。

国土地理院の被害後の空中写真の観察によると、主要な噴砂の分布域は、0.5-5km²の広がりをもっており、その分布境界は比較的クリアである。数km²に及ぶ広がりを持つ噴砂分布域は次のとおりである(第1図)。

信濃川左岸においては、北から、与板町与板(1.0×0.5km)、長岡市花井町-雁島町(>1.5×1km)、越路町飯島-西野(4×1.3km)、小千谷市高梨町-小千谷市五辺(3.5×1km)、信濃川右岸では、越路町仲島周辺(3×1km)、長岡市高島町北方(1.5×0.7km)である。この中で長岡市高島町北方は現河床面であるが、それ以外はすべて氾濫原面にあたる。

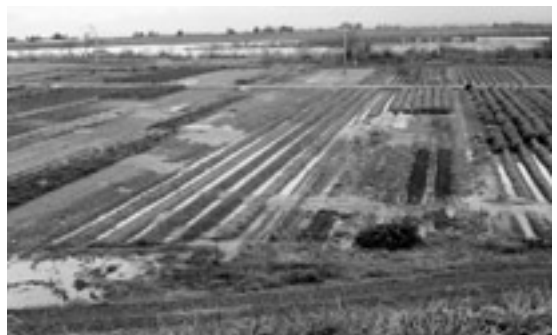
第2図 与板町与板の噴砂列。

与板町では、特徴的に線状噴砂が見られる(第2図)。この噴砂列は東西に延びていた。噴砂列の幅は約1mで、噴砂は淘汰のよい中粒砂であった。空中写真及び現地調査の結果、今回の地震による液状化地点の最北限と考えられる。この地域は信濃川堤防の内側に作られた畑地で、地形区分からは現河床にあたるところである。噴砂列の幅は最大約4mで、長さは数100mに及ぶ。噴砂列の方向である東西方向は現在の信濃川とは斜交する。

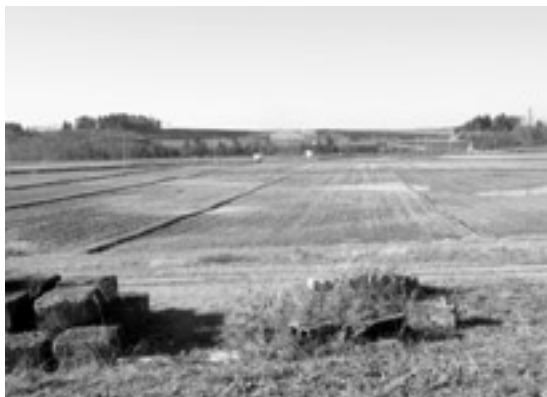
第4図 小千谷市高梨町周辺の液状化。口絵2ページ3の長方形のブロックとして陥没し、陥没したブロックが灌水している。

西-南東の両方向に配列して噴砂が長方形に配列している(第4図、口絵2ページ3)。この亀裂の方向は現在の圃場区画と約45度ずれている。この囲まれたブロック全体が陥没し、噴砂はその亀裂から噴出している(第5図a)。また、この地域は、噴砂は褐色の中粒砂で、最大30cmに及ぶ礫や床土が直径約20cmの陶器製の埋設管などを伴って噴出し(第5図b、口絵2ページ4)、礫は亀裂の側方に最大約3m離れたところまで散在していた。これらの礫の噴出は、地震後の液状化時の水圧の大きさが想像できる。礫は巨礫大の未固結のシルト礫が特徴的に見られ、中礫大のチャートなどの円礫もみられた。この地域は、圃場整備時に砂利を採取した(信濃川左岸土地改良事務所、私信)との情報もあり、水田の畦など転圧されたところが液状化せず、砂利採取後に埋めた土砂が液状化したと考えられる。なお、口絵2ページ3の北半部で陥没のブロックが不明瞭になるが、越路町と小千谷市の境界で圃場整備の工法が異なっており、これが原因で噴出形態が異なっている可能性も考えられる。これらの関係については今後の課題である。

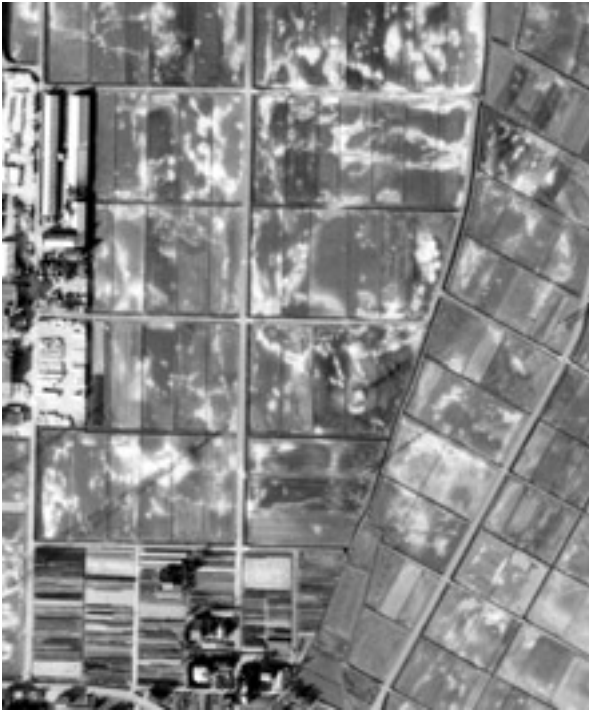
第6図 長岡市大川原周辺の空中写真(写真は上がほぼ北方向、幅は約600m、国土地理院撮影の一部)。

大川原周辺にも大規模な菱形ないしは馬蹄形の陥没型の噴砂がみられる(第6図)。また、一部では陥没したところが灌水している。また、西側の噴砂は黒色の中粒砂が噴出している(第7図a)のに対し、東側では、褐色の中～粗砂が噴出している(第

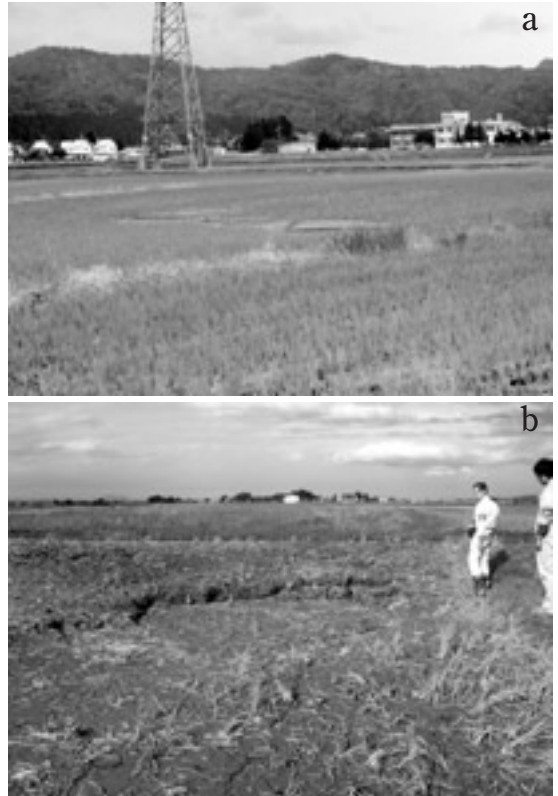
第7図 長岡市大川原周辺の噴砂。
a：水路より西側の黒色の噴砂。
b：水路の東側に分布する褐色の陥没型の噴砂。

7図b)。これらから水路の東西で液状化した砂が異なっていたと考えられる。この水路もいずれかの時期の旧河道の縁辺と考えられる。この地域も高梨町周辺と同様圃場整備時に砂利を採取したということである。馬蹄形の陥没はその時に埋め戻した砂が液状化を起こしたと考えられ、この情報を支持する。一方で、噴出物の違いは液状化層が異なっていることを示していると考えられるが、その原因については今後の課題である。
