# 山岳リクリエーションに活かす地形学・地質学

## 白馬大雪渓2005年落石事故から学ぶもの

＜ 苧谷 愛彦・石井 正樹・目代 邦康・小森 次郎・佐藤 剛・宮澤 洋介 ＞

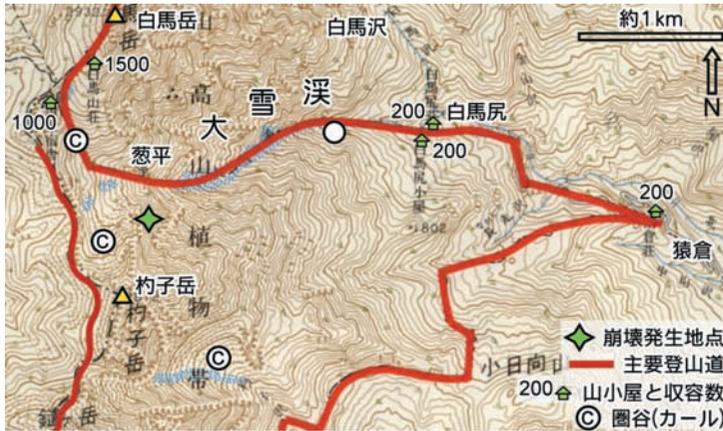
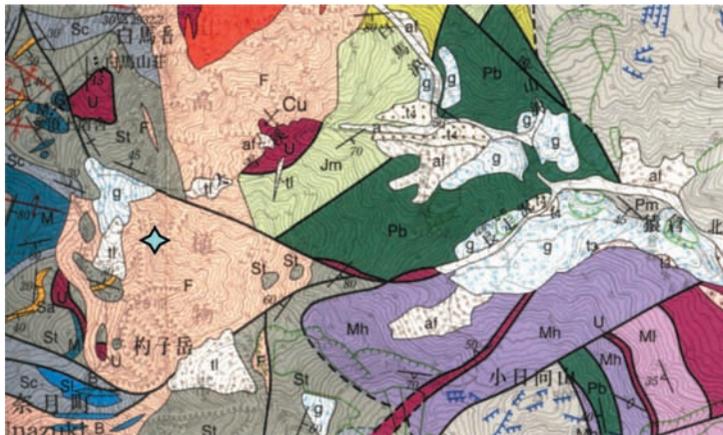
1. 白馬大雪渓周辺の地形(上)と地質(下)。上図は国土地理院発行5万分の1地形図「白馬岳」を基図に使用。下図は地質調査総合センター発行の5万分の1地質図幅「白馬岳」(中野ほか, 2002)を使用。両図ともほぼ同じ範囲を示す。上図には、2005年8月11日の落石発生地点、主な圏谷、および大雪渓周辺の山小屋とそれらの最大収容人数も示す。

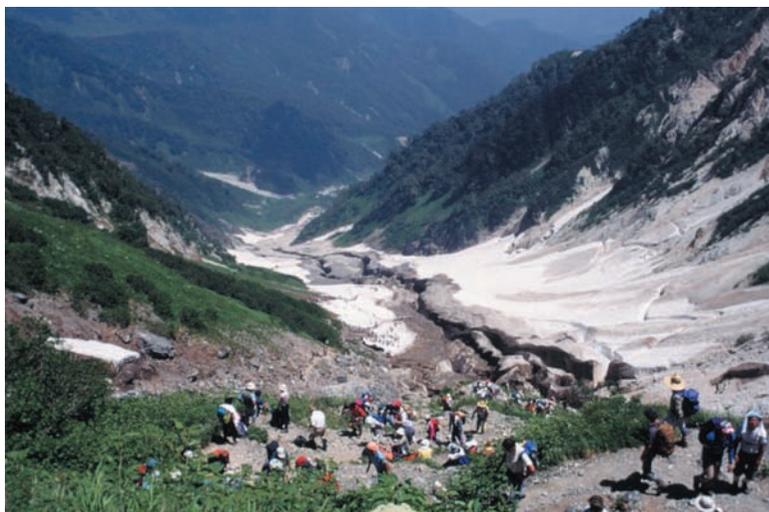
2. 真夏の大雪渓。1995年7月11日の集中豪雨によって大雪渓最上部の堆石(氷成堆積物)が侵食され、土石流となって流下した結果、雪面は約25,000m<sup>3</sup>もの砂礫に覆われた。堆積物の長さは約2,200m、幅は最大約100m、層厚は最大0.8mに達した。深い融雪孔も形成された(石井・小嶋, 1999)。1995年7月29日石井撮影。

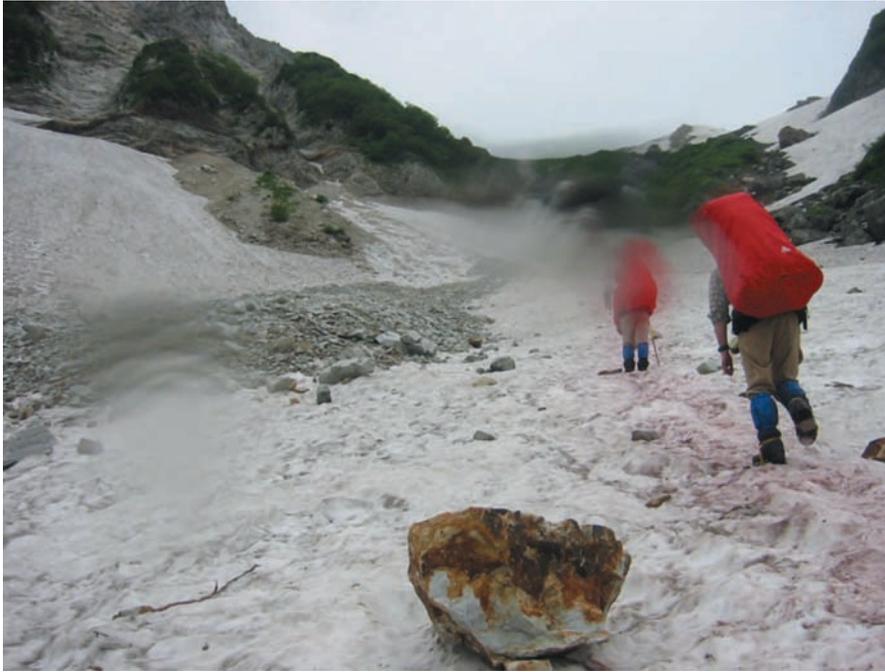
3. 梅雨末期の大雪山最上部。この写真は2002年7月17日のもので、2005年8月11日の落石堆積域(写真1)とほぼ同じ場所である。登山道脇に長径50cm以上の珪長岩の礫が転がっている。カメラの防水レンズに水滴が付いたため、画像の一部が乱れている。荻谷撮影。

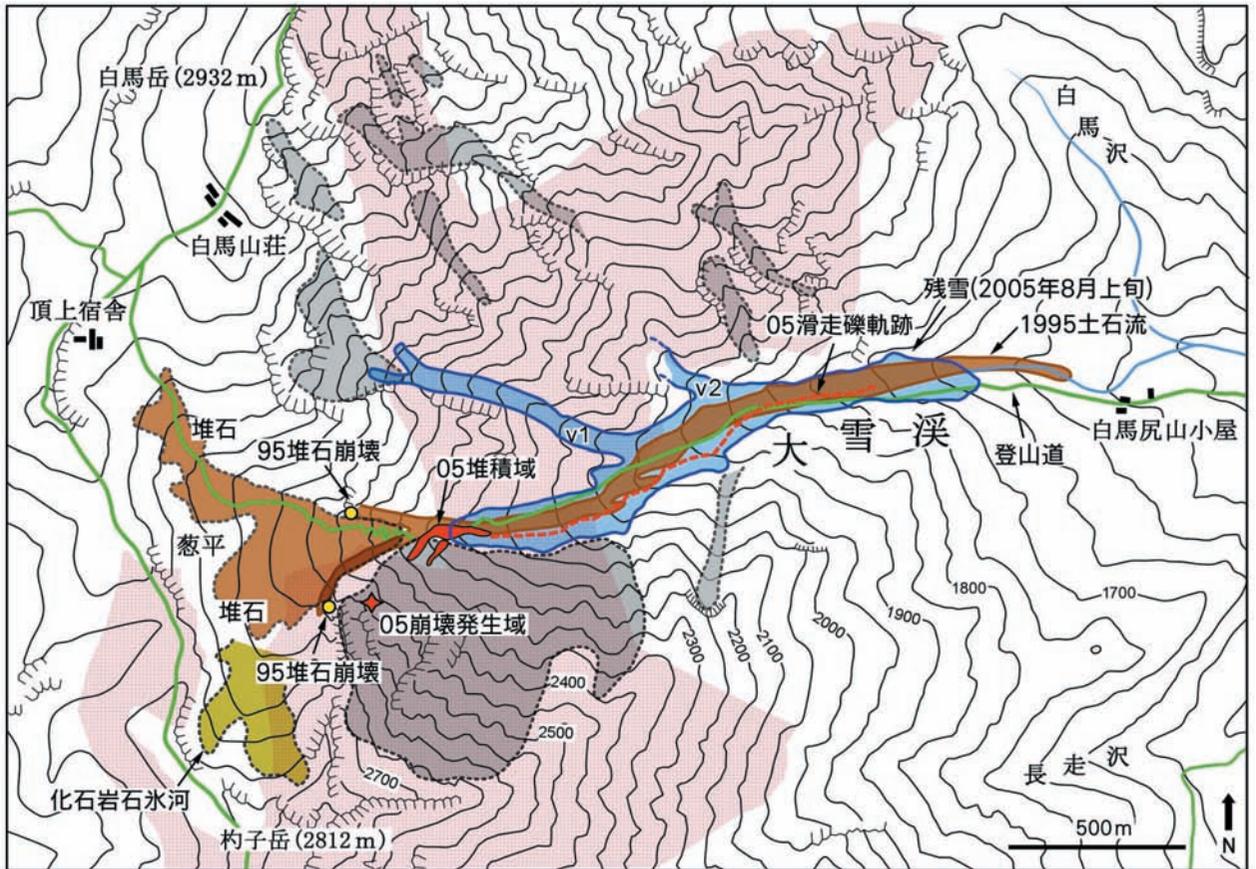
4. 大雪溪で土砂災害が発生しうる領域(試作)。①1995年7月の集中豪雨で発生した土石流と、その土砂供給源となった堆石(氷成堆積物)の崩壊地点、②2005年8月の杓子岳の落石発生地点と崩壊物質の堆積域、雪面滑走巨礫の軌跡、残雪の分布(大雪溪内部のみ)、③大雪溪周辺の急な裸岩壁や現成崩壊地、多量の未固結物質(堆石や化石岩石水河)など、土砂の発生源となりうる斜面の範囲を示す。また、③の条件を作りやすい珪長岩の分布も示す。この図は予察・試作の域を出ておらず、土石流や落石の到達範囲は示していない。土石流と落石のデータは、それぞれ石井・小嶋(1999)と白馬大雪溪落石事故調査隊(2005)を一部修正。珪長岩の分布は中野ほか(2002)による。
