平成15年9月26日十勝沖地震津波によって生じた土砂移動現象 -被災直後の堆積学的記載の重要性-

七山 太¹⁾・重野 聖之²⁾・添田 雄二³⁾・石井 正之²⁾

NANAYAMA Futoshi, SHIGENO Kiyoyuki, SOEDA Yuji and ISHII Masayuki (2006) : The debris transportation associated with the September 26th, 2003 Tokachi-Oki Earthquake tsunami: Their importance of sedimentological descriptions just after the tsunami.

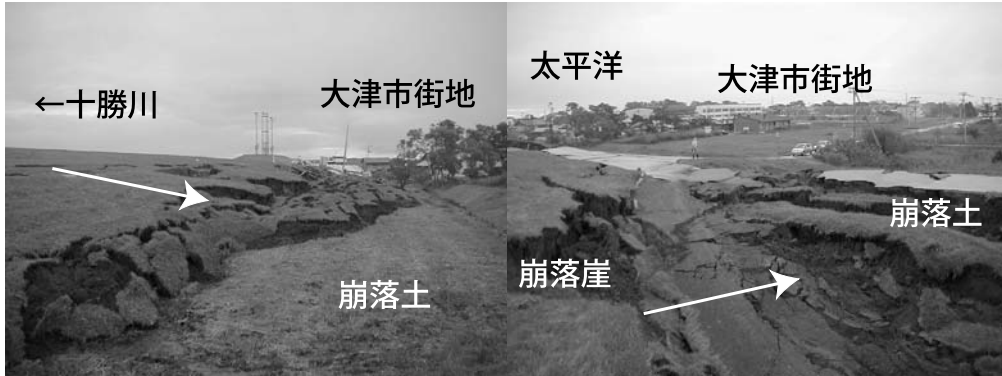
第4図 十勝川河畔の大津市街地築堤において生じた大規模側方流動、付近には各種の液状化痕跡が認められた。白い矢印は流動方向の向きを示す。

ところで、今回の地震の一番の被災地は豊頃町大津地区であり、液状化によって道路が寸断され、一時的に孤立状態におかれたことが知られている。豊頃町大津港周辺の十勝川右岸(大津市街築堤)においては、地震動に伴う液状化現象により大規模な側方流動が生じたことがマスコミでも広く報道されていた

(第4図)。もし今回よりも大きな規模の地震動と大規模な崩壊が発生し、その直後に、津波が十勝川河口に押し寄せてきた場合、この河岸堤が決壊する可能性も否定しきれず、その際には大津地区は更に深刻な状況に陥っていたであろう。

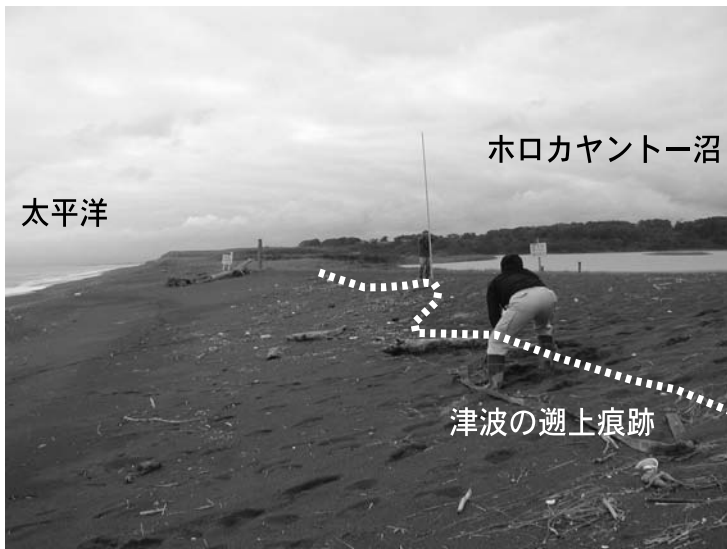
第5図
ホロカヤントー沼の浜堤における津波遡上高の測定風景。ここでは3.8mの遡上高が観察された。暴浪時に生じるオーパーウォッシュはこの浜堤を越流し、湖沼側に小規模なウォッシュオーバーファンを多数作っている。

津波発生から2日後の9月28日に、十勝沿岸の湧洞沼から広尾町十勝港にかけての地域で調査を実施した(第1図)。この地域の海岸においては、津波の残した流木や浮遊物が主に津波限界付近に帯状に密集して分布し、分布範囲から遡上高が約2～4m程度で

あることが確認され、いわゆる暴浪時の波の遡上高を下回ることが判明した(第5図)。

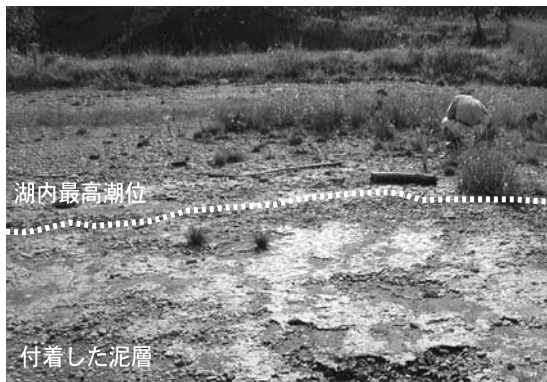
第6図 生花苗沼湖岸における水位上昇痕跡。ラグーン泥底起源の泥が湖岸斜面に広く付着している。

我々の観察によれば、この湖沼ではラグーン底の泥が流入した津波の波動によって攪拌され、水位が上昇した層準まで泥が付着していた(第6図)。これから読み取れる湖沼内の水位上昇は2m以内であり、明

生花苗沼のようなラグーンにおいて、津波が流入することによって生じる痕跡は、我々がよく知っている砂層や礫（もしくは礫層）ではなく、泥層として残る可能性もあるだろう。実際に、今回の津波によって、湖沼周辺には広く泥層が付着していることを確認した（第6図）。一方、北海道東部太平洋沿岸地域は、17世紀に巨大津波の襲来を受けた可能性が指摘されている（Nanayama et al., 2003）。生花苗沼奥で観察される17世紀の津波痕跡はラグーン泥底起源の泥層のみからなっており、ここから産出する珪藻群集も明確に汽水環境を示準する（第7図）。

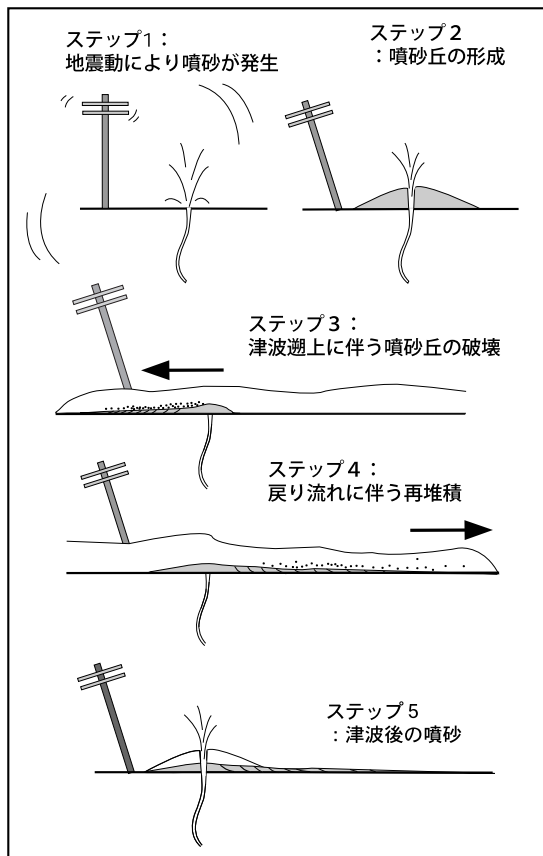
第11図 噴砂と津波の重複現象を示す説明図.

の産状の記載から、以下のような堆積プロセスが復元されよう(第11図).

- ・ ステップ1:地震により大規模な液状化現象が発生し、噴砂が起こった.
- ・ ステップ2:噴砂丘が形成された.
- ・ ステップ3:津波来襲によって港内の海面が上昇し、これに伴って噴砂丘も水没し、遡上流によって破壊された.
- ・ ステップ4:戻り流れによって、再度砂が流されてカレントリップルが生じた.
- ・ ステップ5:余震活動により再び噴砂が発生し(もしくは、噴砂現象が継続していた)、津波堆積物を覆った(第10図).

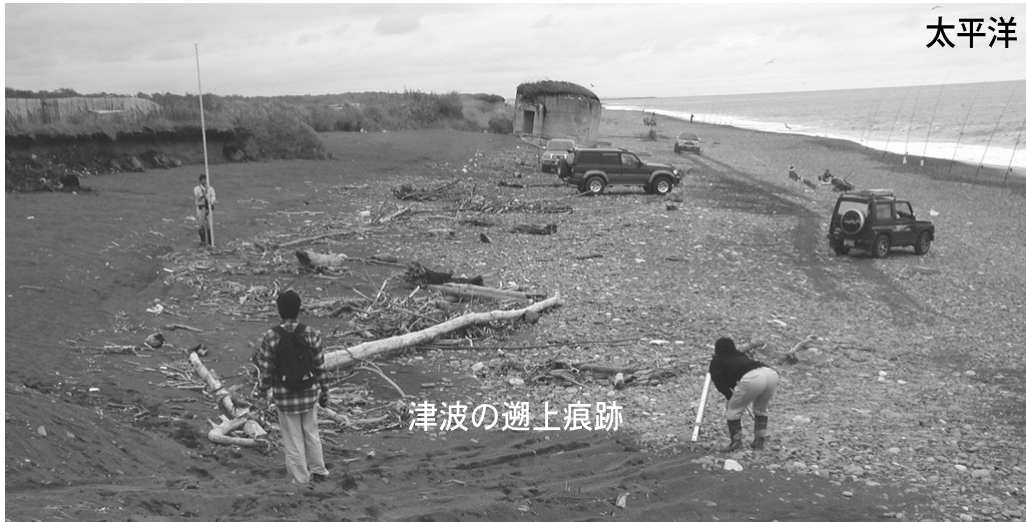
第12図 津波警報解除前の大樹町旭浜における津波遡上高の測定風景。海岸では地元民がアキアジ釣りに興じていた。
