2006年7月17日ジャワ島南西沖地震津波による 被災状況と土砂移動現象

七山 太¹⁾・斎藤 文紀¹⁾・Said Aziz²⁾・Jamal, ST²⁾

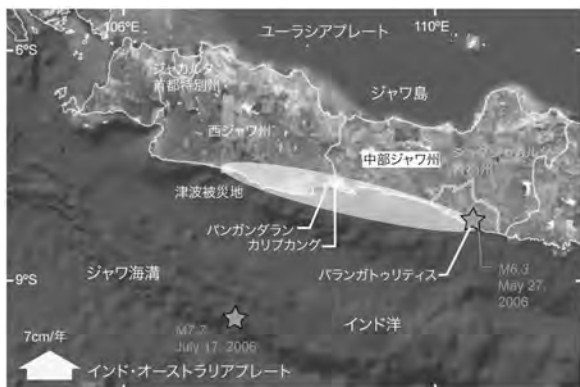
第1図
インドネシア・ジャワ島および周辺海域の地形とテクトニクスおよび調査地点位置図。USGS(2006)の発表したジャワ島南東沖地震(M7.7)およびジャワ島中部地震(M6.3)の震源を★で示す。基図にGoogle Earthを使用した。

同7月24~26日, 地質情報研究部門・沿岸都市地質研究グループの斎藤文紀と七山 太は, 西ジャワ州バンドゥーン市にあるインドネシア地質調査センター(Pusat Survei Geologi)に招かれて, 沿岸堆積作用と津波堆積物に関する普及セミナーを行うために渡航した。この直前に今回のジャワ島南西沖で地震津波が発生したことを受け, 今後, 日本とインドネシアの2国間でどのような共同研究ができるかを把握するために, 急遽インドネシア地質調査センターの協力を得て, 3日間, 津波被災地3ヶ所を視察した(第1図)。

現地時間7月17日15時19分(日本時間と同じ)、ジャワ島南西沖200km地点、深さ10km地点において、M7.7の海溝型地震が発生した(第1図)。その約1時間後に津波が発生し、ジャワ島中部のインド洋に面した海岸一帯(西ジャワ州東部~中部ジャワ州~ジョグジャカルタ特別州)が広範囲に被災し、総計660名以上が亡くなった(7/25付けの現地新聞に掲載)。以下に、我々が現地視察を行った3地点で得られた情報を記述する。

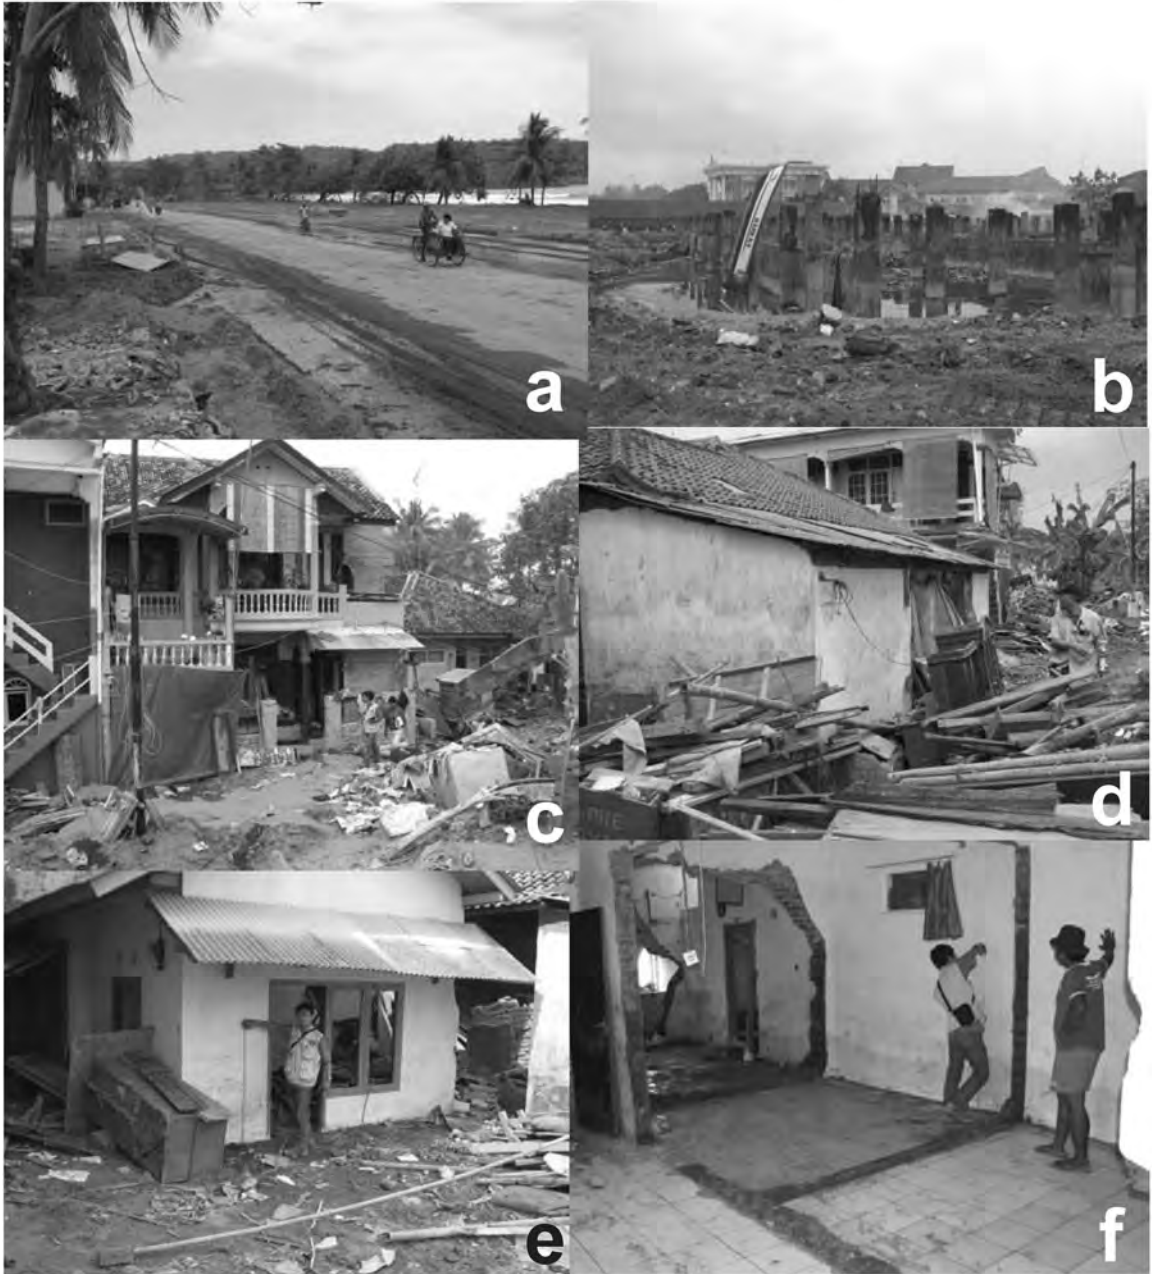
第5図 パンガンダランにおける津波被害状況。

- (a) パンガンダラン西岸の海岸道路の復旧状況。被災から10日経過し、土砂は概ね除去されていた。
 (b) 海岸道路を越えて打ち上げられたポート。工事現場の窪地には海水が滞留し、その中には家屋の残骸が浮遊・沈積していた(パンガンダラン西岸)。
 (c, d) 家屋の被害。市街地の多くの住居では1階のみ海水の侵入によって被災していたが、2階より上は殆ど無傷であったところが多い(パンガンダラン西岸)。
 (e, f) 家屋の壁に残る泥の浸水痕跡。約1.5m程度の浸水高が確認できた(パンガンダラン西岸)。

この為か、道路より海側では2階部分も被災した構造物が認められるが、市街地側では1階部分のみが浸水し2階は窓ガラスすら割れていないほぼ無傷であった住居が数多く認められた(第5図)。その浸水距離は100~200m程度と見積られる。特にこの地では、地震による家屋倒壊や液状化現象等は全くと言ってよいほど見受けられなかった点は、地震津波被災地としては不思議な風景であった。
