# バングラデシュ, スンダバン・イースト沿岸域において確認された 2007年11月15日サイクロン・シドルによる大規模浸食・堆積現象

七 山 太<sup>1)</sup>

NANAYAMA Futoshi (2010) : Huge onshore erosion and sedimentation and erosion due to 15<sup>th</sup> November 2007 Cyclone Sidr in Sundarban East, Bangladesh.

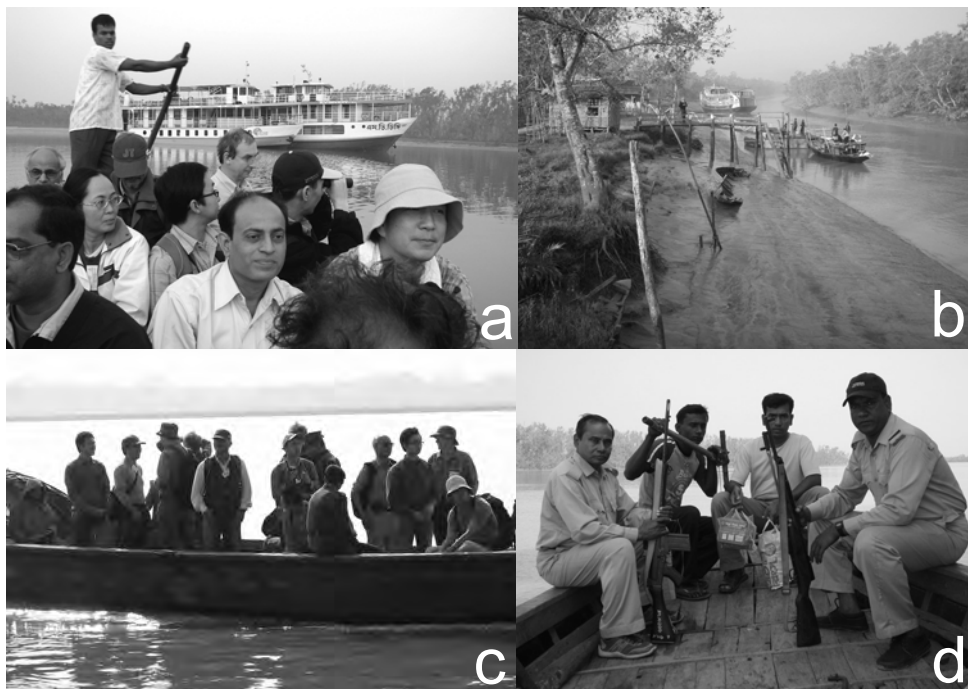
第5図 ボートによる視察の風景。(a) チャーター船と上陸艇, (b) 干潮時の支流域に露出するデルタの基盤を成す干潟成シルト層(マングローブ林直下), (c) 視察参加者, (d) ベンガルタイガーの襲撃に備えライフル銃で武装したレンジャー。(a) (b)の写真はMd Badrul Islam教授によって提供された。

案内により、我々はスダバン・イーストのサイクロン・シドルによる高潮被災状況を視察する機会を得た。今回、我々の場合もIGCP-475会議の行われたダッカおよびクルナからモンゴラまでバスで移動し、さらにモンゴラ港からの2隻の観光船をチャーターして、現地入りした(第5図)。

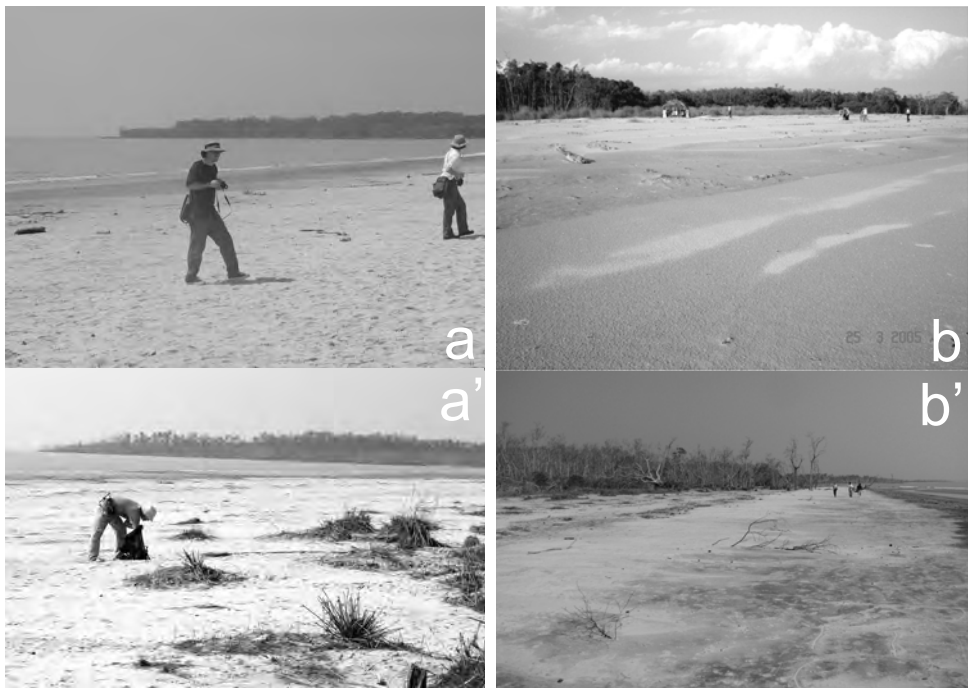
第7図 サイクロン・シドルによる被災前(a, b)と被災後(a', b')のStop 1での比較. a, a'はStop 1の西方, b, b'はその東方を望む. 2枚の被災前の写真は齋藤文紀氏が2003年3月25日に撮影したものを借用した.

こった大規模海岸土砂移動と倒木したマングローブ林を観察した。ここで2005年3月に齋藤文紀氏が視察の予察の際に撮影された写真と今回撮影したものを比較すると、マングローブ林の立ち枯れから高潮の高さと海浜地形の変化がよく理解できる(第7図)。特に、被災後はポケットビーチの海浜砂が欠乏し重鉱物が帯状に濃集していることが観察された。案内者によれば、この地において、高潮は約300m以上も内陸側まで浸水したらしい。

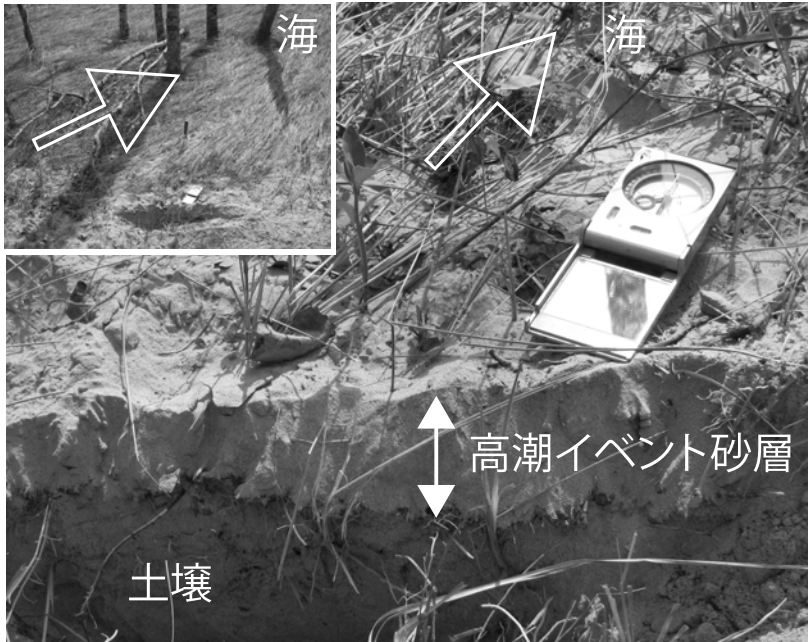
第9図 草地を覆うように認められる高潮イベント砂層。矢印は草の倒れ方から推定される戻り流れの向きを示す。

確認できた(第9図)。

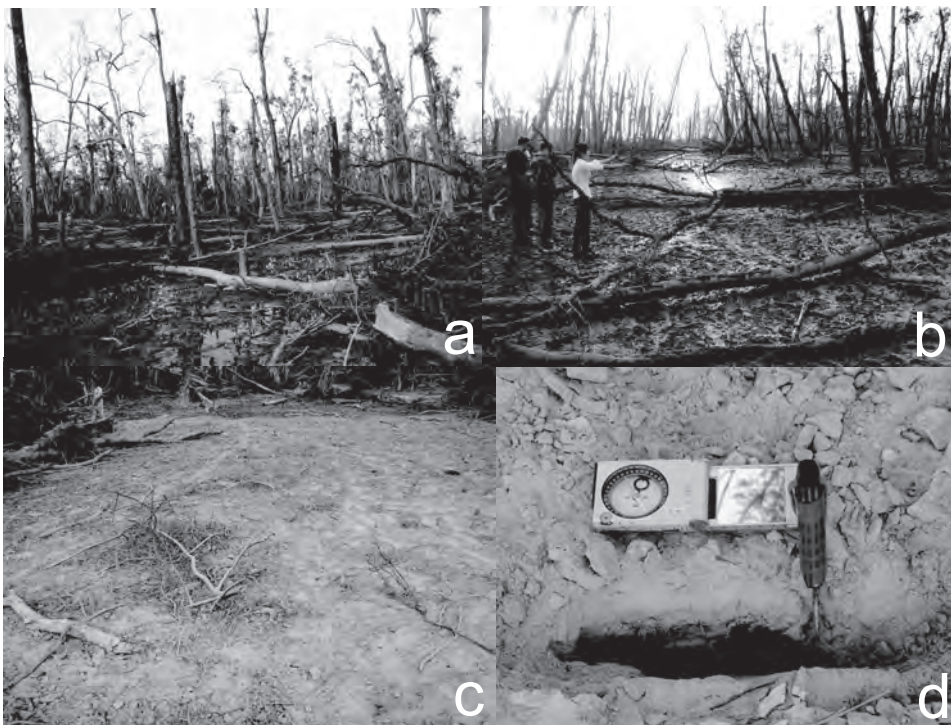
第12図 マングローブ林内の干潟の状況. (a, b) マングローブ林の倒木, (c) 表層を膜状に覆うシルト, (d) 干潟成シルト層を覆う高潮イベント砂層.

村の立地する沿岸低地の裏側のマングローブ林内は潮汐の卓越した干潟環境となっており(第12図)、ここに多くのマングローブが倒木していた。ここで我々が干潟を掘ってみると、表面の薄いシルト層の膜の下に厚さ6cm程の極細粒砂層が存在し、さらにその下位には厚い干潟成シルト層が確認できた。これらの砂は、高潮の流入時にポケットビーチからもたらされたものと推察される。
