災禍の足和田村を尋ねて

黒田和男・安藤武・岡重文

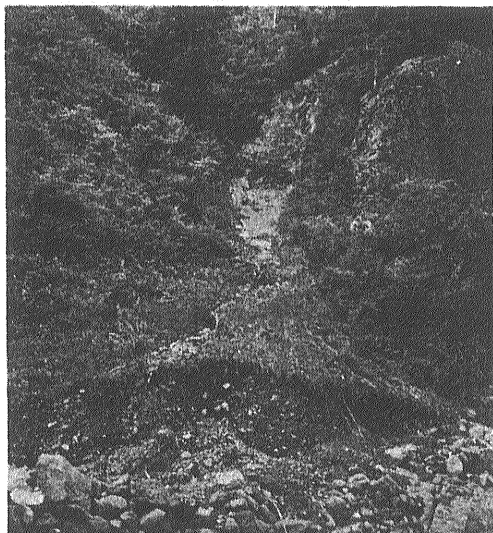
新しい露岩とその下に出来た崖錐層 先端はえぐられている

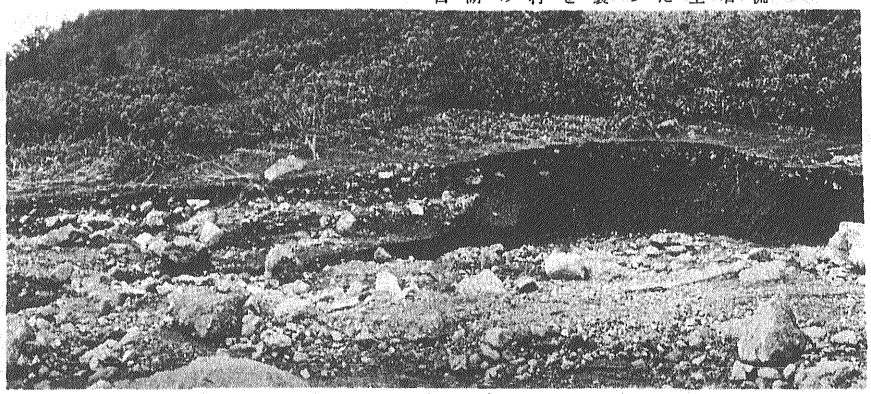
崖断層の断面、古い扇状地性の砂礫層の上のっているのが見える

さらに西湖を誕生させた富士山の熔岩流はおそらく有史時代のものであろうというからこの堆積のサイクルはごく新しい時代のものである。 また別の崖錐の断面では土石流の堆積物の上に玄武岩質の土壌化した砂や泥が

累積していることから 崖錐層は常時成長し続けて来たものであり その時代も非常に新しいし 少しの雨でもうしろの谷から土砂が出ているということも考え出される。

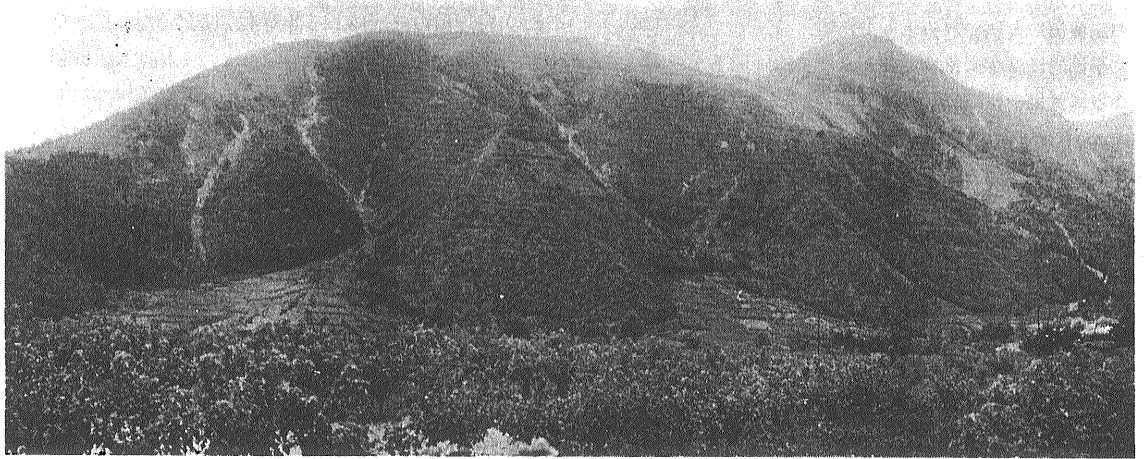
西湖—根場間玄武岩質岩石の山と山麓の崖断層
