# 昭和42年7月豪雨災害

## 呉・神戸の災害にみられる共通点

黒田和男

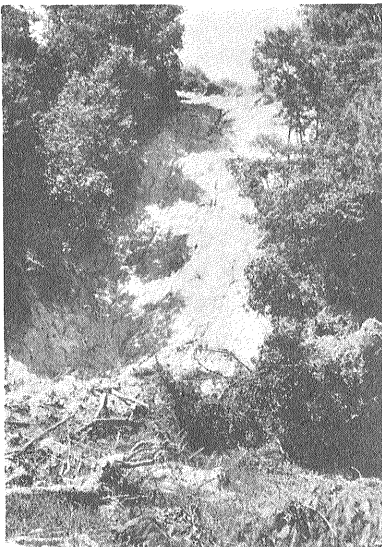
呉地区崖くずれの代表例①

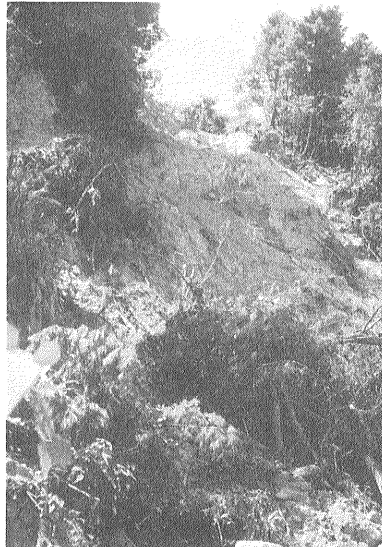
呉地区崖くずれの代表例②

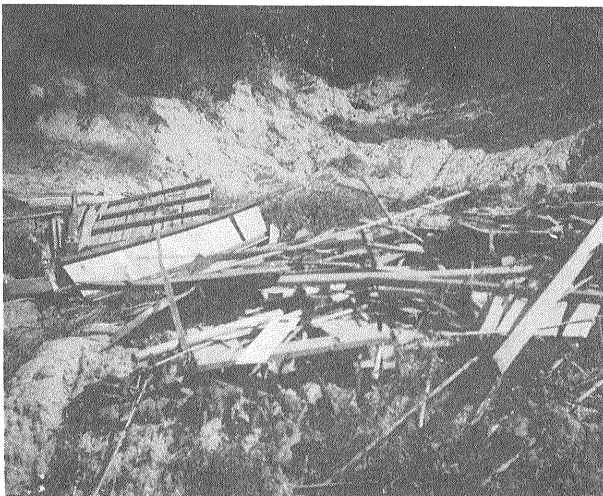
広町津久茂のくずれ頭部

崩かいの第2の型は 溪谷の谷頭付近に発生したもので 広町津久茂地区に発生し20名を生埋めにした山津波もこの類と見ることができる。現場では小さな平底谷の谷頭に竹林があり その竹林の直下がくずれの頭となっている。なおこの頭をよくみると 花崗岩が風化してできたマサ土の壁に地下水が吹き出したと思われる跡が見いだされた。このくずれの深さは1~2mで 流れ去った跡はやや固い花崗岩が露出している。このような状況やまわりの地形から判断すると この場所は古い土石流が谷間にたまっていたところらしい。

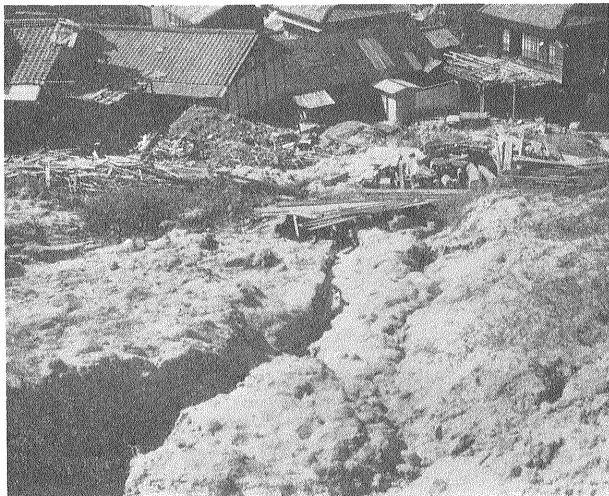
広町津久茂のくずれの末端

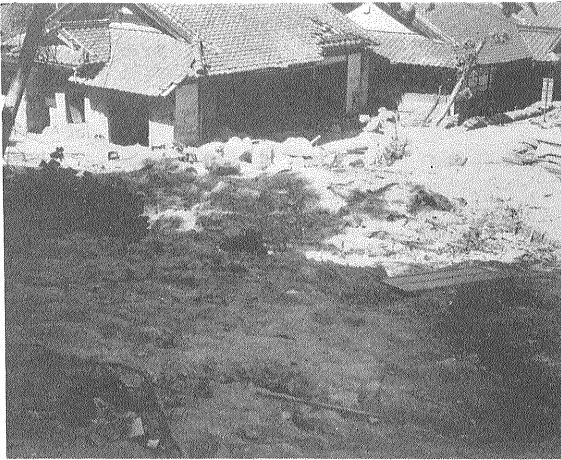
郷地区くずれの末端

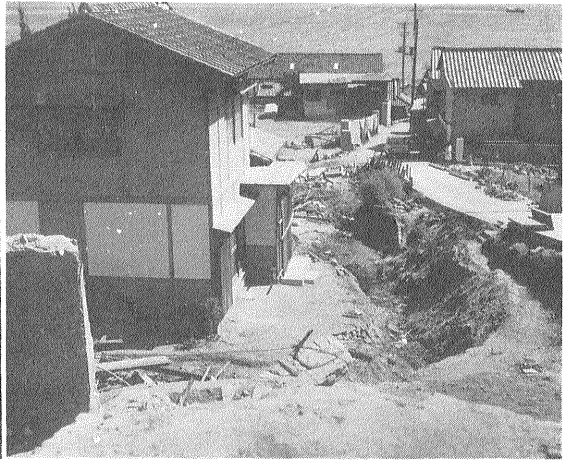
自然にかえった流れの痕跡を示す

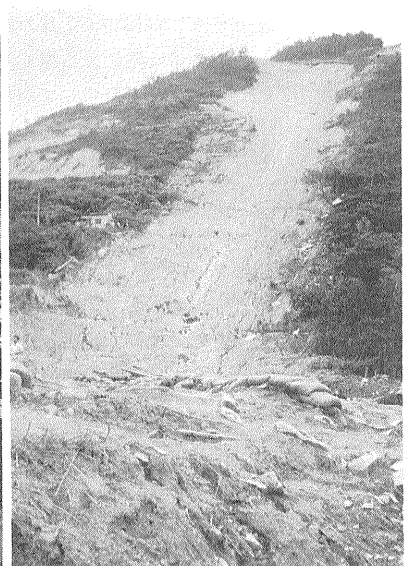
市ガ原の村落を襲った山津波

神戸市の場合 7月8日から9日にかけて 361.1 mm (神戸海洋気象台の観測)の雨が降り とくに17時台には1時間に69.4 mm 18時台には57.9 mmの降雨量が記録されたほか 21時台には再び58.6 mmの雨量となっていて 夜半に被害の発生が続出している。しかし雨の降りかたはかなり局地的であって 実際に山肌にするされた豪雨の爪あとをみても 東神戸地区に被害が集中しているようであり 降雨量の記録をみても 六甲山の北側いわゆる裏六甲地区は合計 170 mm 前後で 被害もほとんど見当らない。この点で呉市の場合とよく似ている。神戸市での被災地の代表のように言われている葺合区市ガ原地区では 世継山の山頂付近に発生したくずれをきっかけとする山津波が 高さ 100 m の山腹急斜面を落下して山麓の集落を襲い 住宅18棟が土砂の下敷きとなり21名が生埋めになった。

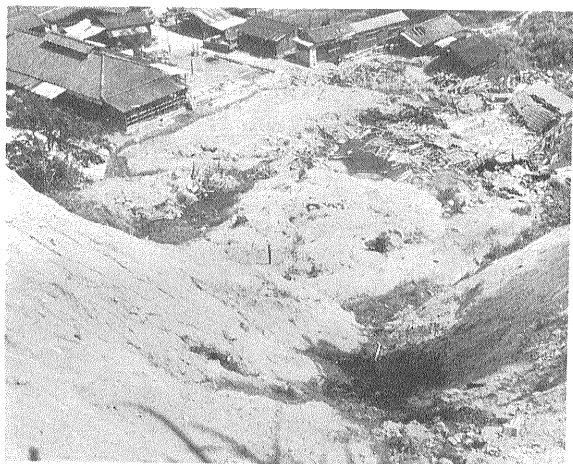
明泉寺町崖下を眺めたところ

明泉寺町では 花崗岩からできている谷の斜面の1部がくずれ落ち 谷底にあった家がつぶされたほか 台地上にある家も土台近くが洗われて倒潰寸前の状態になっている。いずれも呉市の場合と同じように 六甲山の南麓に沿っては段丘が発達しており 段丘のところどころに平底谷がくいでいるその崖にくずれが発生したものである。神戸市の場合でも 呉市の崩かいの第2第3の型と同じものがみられる。とくに神戸市の場合に目立った点は 溪谷の出口付近にある家が鉄砲水や土石流でいためつけられたことであり さらに暗渠などに材木がつまつたために 河川や溝から水があふれたための被害が見られることも 呉市と共通している。
