# えびの地震予察調査速報

(その1)

福田 理

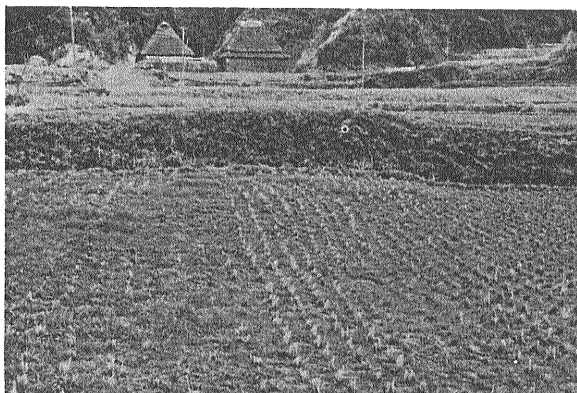
古い地すべりの移動によって前面の田にできた盛り上り（池牟礼）

実例は少ないが 古い地すべり地形の前面の田にできた盛り上りも 注目されるものの1つである。そのなかでとくに顕著なのは 先に触れた池牟礼部落の古い地すべり地形のところを 今回の地震のため 全体として前方に動いたためにできたと考えられるもので 相対的な盛り上り量は50 cmにもおよんでいる。

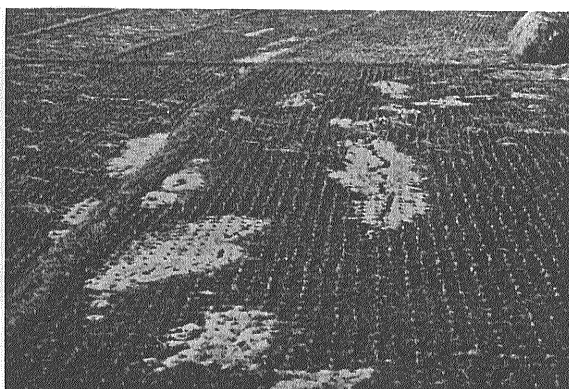
噴砂（その1）地割れに伴うもので 写真の手前を地割れの方ほぼ直交して鉄道が走っている

この種のものでは 京町南西の水田にできたものが顕著で 噴砂を伴っている。国鉄道床の盛土に近いところにできたものは 道床とおよそ直角および平行に走っており とくに前者が顕著である。この方向性については 盛土の方向に支配されたところが大きいように思われる。

次いで 特異な地表変動として注目される噴砂について 簡単にふれておこう。地震の際の噴砂現象としては 新潟地震によるものが有名であり 規模も大きく かつ この現象が起こった面積も広い。えびの地震に際して起こった噴砂現象は それほど大規模なものではなく かつ その跡が見られる面積も小さい。しかし先に述べた京町南西の水田の地割れに伴うものは かなり顕著である。また あたかも噴火孔のような丸い孔から噴き出しているものもある。噴出しているものはいずれも凝灰質細砂であって 主として細砂およびその下の砂礫からなるこの地方の沖積層の上部層下に 凝灰質細砂が伏在していることを示している。噴砂現象の原因は 新潟地震によるものについていわれているように 水を含んだ凝灰質細砂が地震動によって流動化したこと すなわち 揺変現象にあることは確実であろう。

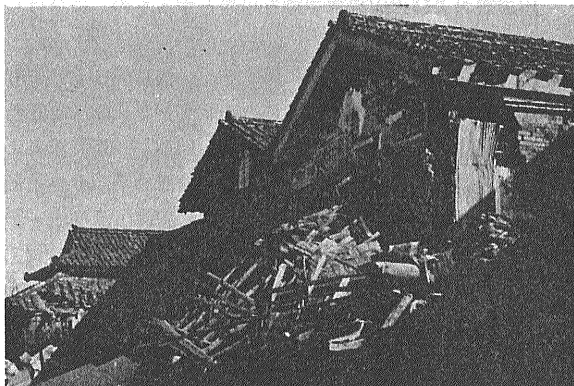
木屑と化した倉庫の付属木造建物（京町温泉）

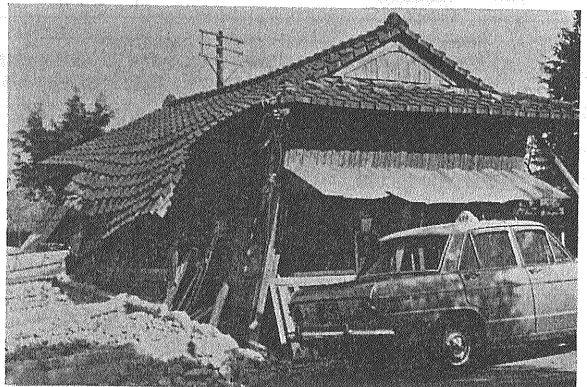
つかい棒でやっと支えられた民家 (京町温泉) 左側の全壊家屋はすでに倒壊されている

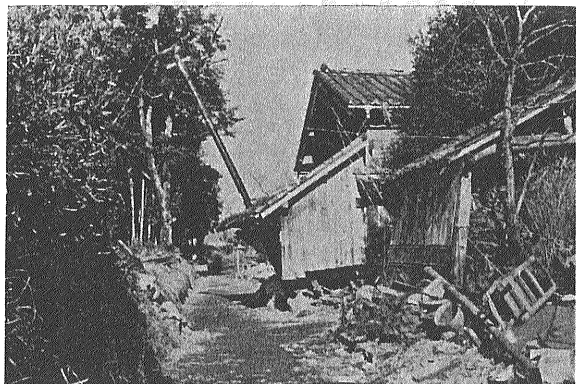
傾いた家屋と電柱（幣田）

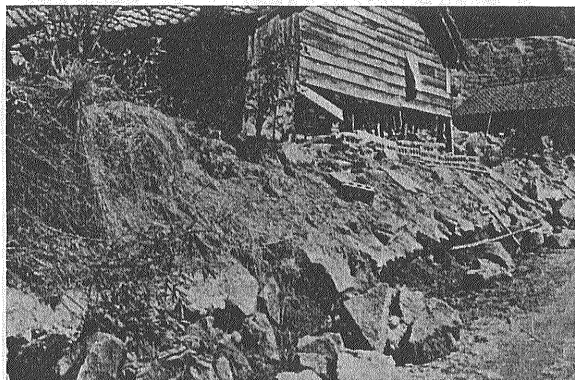
崩壊した石垣とブロック積みの下回り（錦田）

以上の崖くずれ・山くずれの影響が大きいと見られる家屋の被害にも 振動そのものによる部分が相当あるはずであるが 両者を明確に区別することは 実際問題として なかなか困難である。ともあれ 人間誰しも崖に臨んだ見晴しのよいところや 急斜面を背にしたところに家を建てたがるものであるが この地方では それは禁物である。ブロック塀・ブロック積みの下廻り・ブロック建築や 石積みの部分が大きな被害を受けたことも えびの地震の被害について目立つことの1つである。石積みには鉄骨・鉄筋が入っていないのであるから それが大きな被害を受けたのは 当り前のことともいえる。しかし ブロック建造物の大きな被害には もし標準的な工法がとられていたとしたら おそらくほとんど被害を受けなかったと見られるものが多い。実際に被害を受けた建造物について見ると 標準以下ながらも 鉄筋が入っているのは まだよい方で セメントによるブロック相互の接着すら 不完全なものが多かった。この点について 関係した土建業者は 大いに反省し 復興に協力しなければなるまい。

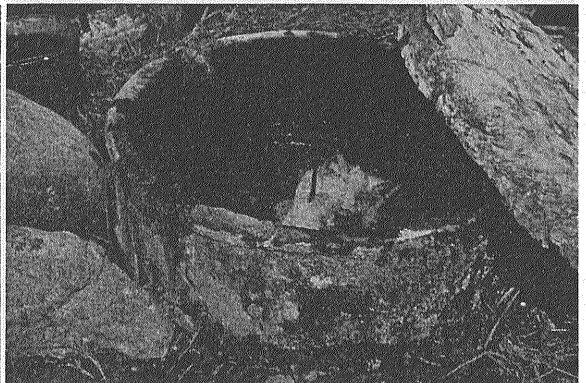
吉田温泉鹿ノ湯の温泉井戸 すさまじい気泡は CO<sub>2</sub>である 1日当り およそ6,000円相当の CO<sub>2</sub> がこの井戸から放出されている

鹿の湯を含む吉田温泉は古くからCO<sub>2</sub>徴候地として知られているがCO<sub>2</sub>そのものの計量は行なわれなかったようである。現在吉田温泉で稼動している温泉井は3本(亀の湯2本 鹿の湯1本)あるが井戸の構造上計量できたのは鹿の湯の新井だけであった。この温泉井は深度37m 3インチ塩ビ管仕上げで日産およそ150m<sup>3</sup>のCO<sub>2</sub>を放出しておりガス水比はおよそ1.7 また水温は39.5°Cである。このガス量はこの地でかなり規模のCO<sub>2</sub>工業を起こし得ることを示すものである。その第1歩としては同種の井戸を10本ばかり掘り日産1,500~2,000m<sup>3</sup>程度の規模から始めて見ることであるが初めからその目的でやったならば群馬県下の上毛天然ガス(株)の原市工場の井戸のように日産5,000m<sup>3</sup>程度のものを掘り当てることもあながち夢とばかりはいえないであろう。ただし井戸の深度も200~300m程度にはなるかも知れない。近年CO<sub>2</sub>はドライアイス・清涼飲料用ばかりでなく船舶の保安や鋳物工業方面にも需要面が開け標準状態の1m<sup>3</sup>に換算すると40円以上もしているのである。ちなみにCH<sub>4</sub>の最高の値段でも標準状態の1m<sup>3</sup>当り13円に過ぎない。
