1968年十勝沖地震

青森県東南部地域の予察

※
黒田和男・垣見俊弘・安藤高明

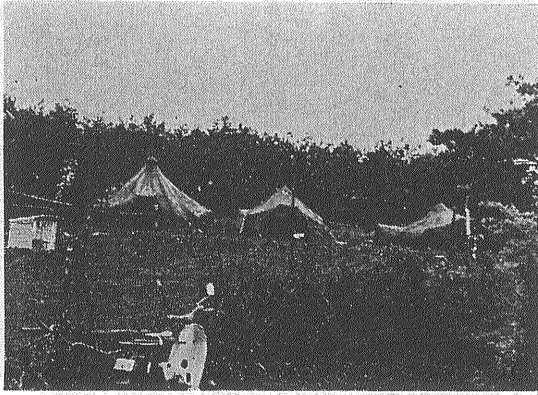
写真9 山くずれを避けて 丘の上の平坦面でテント生活(八戸市鷹ノ巣)

はないのか」などの真剣な質問をあげせられた。当然の質問であり われわれ地質家はこれに答える責任があると思う。残念ながら 今度のような災害がこの地域で発生することは誰も予言できなかった。このためにいつ統発するかわからない山くずれをおそれて 家をして 不自由なテント生活や 公民館での共同生活を何日も余儀なくされている人々には 後ろめたい思いを禁じ得なかった(写真9)。ただ差しあたりいえることは 次のような点であった。

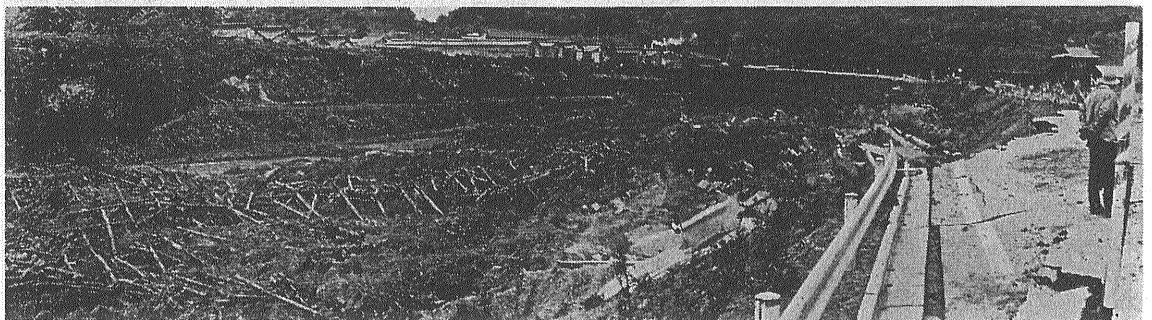
写真10 国道4号線の三戸町上目時地内における損傷状況 段丘のふちから盛土ではり出した部分がかおれている

築堤の被害は ことに道路の場合よくわかるように もともと地下水位の高いところへ 盛土しておいたのが 雨によって充分水分を吸い 軟らかくなっていて そこ

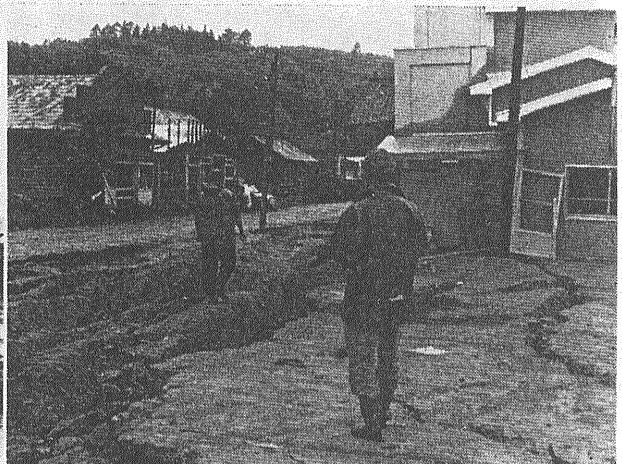
写真24 八戸市西部から五戸町にかけては震害もひどかった(五戸町志戸岸)

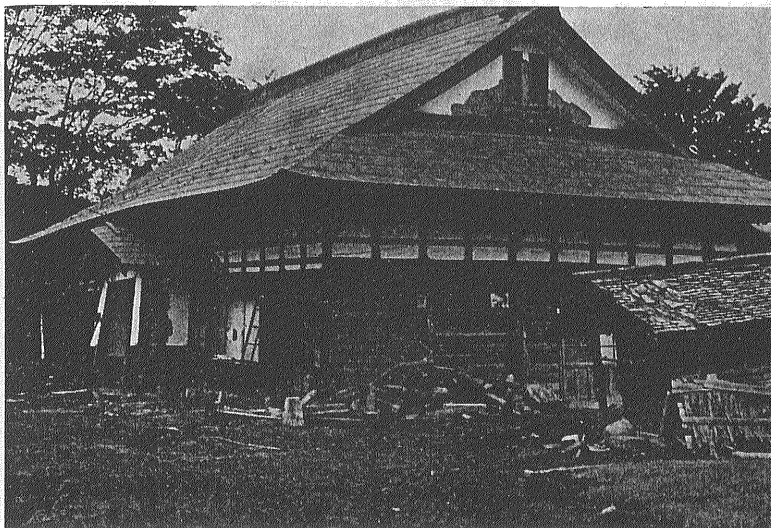
写真25 八戸市滝谷の“お通り筋”

は 道路 家屋 山くずれなどの被害が 特定の方向をもった地帯に多いことに注目した。とくに 五戸町東南部から 十和田市東部にかけては 地震動そのものも 八戸市をV（強震）とすればVI（裂震）はあったろうと思われた。地元のテレビや新聞には 同調査団の見解として このような方向性をもった被害多発地帯は 深部の地質構造と関係があるらしいと発表されていた。松山氏の話によれば 加納氏は この多発地帯を 地震の“お通り筋”と名付けたそうである。

われわれの調査でも なるほどそのような傾向があるように思われた。ただし 個々の建物の被害の大小は 地盤や地形のよしあしが決定的に関係している。たとえば 調査団のいう“お通り筋”にあたる十和田市でも 倒壊家屋の大部分は 田圃の埋立地からなる北部に限られ段丘上にある南部には被害はあまりなかった。この関係は三沢市や八戸市の被害とちがうものではない。しかし 被害の多発地点（第21図）がNW—SE方向に帯状にならぶということは 個々の被害の直接の原因である地盤や地形をこえた“何か”があってもよいと思われるのである。たとえば 国鉄尻内駅から浅水川にそって西方に家屋の被害だけに目をつけていくと 尻内付近ではほとんど目につかないが 正法寺から七崎地区へと次第に被害が大きくなっていく。そして 滝谷 志戸岸 豊間内付近で最大になり（写真27）それより西には急速に被害率が減っているように見える。十和田市東方の郊外にあたる 団地式の墓地（三本木霊園）には NW—SE方向の雁行状の地割れが 墓道を横切って150m以上連続している（第22図）。墓石 縁石や構造物の影響をうけてはいるが 全体としての方向性 ずれのセンス（SWおち アンチセティック 多くは左ずれ）は規則的である。このような規則性は 地盤や人工の原因だけでは 必ずしも説明できないように思われた（写真26 27.）もし 調査団のいうように 地震の“お通り筋”が深部の地質構造と関係しているとすれば それはどんな構造だろうか。
