中央高速道路岩殿山の地すべり

浜野一彦

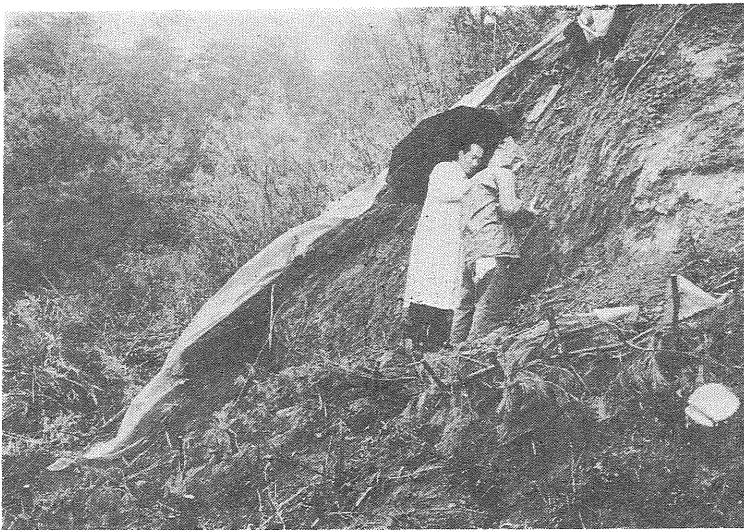
写真③ 主断層断層すべり面

主断層の断層面には明瞭な条痕が見られ その方向は断層面の傾斜と一致し 地すべりが断層面に沿って垂直方向にすべったことを示している (写真3, 4)。 地すべり地塊の東側でも N10°W 80°Wの断層面上に60°Sの条痕が見られ 主断層上の条痕と略一致した落下方向が推定される (写真5)。 西側断層では断層面は垂直で かつ断層割目がひらいており 張力を示すようで それらの割目の方向から S10°~20°E 方向への落下が推定される (写真6, 7)。 また東側断層も西側断層も標高400m付近で消失している。

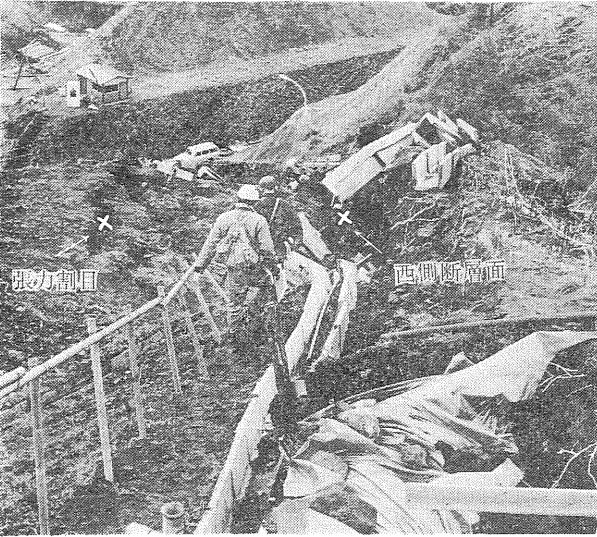
写真⑦ 西側断層の断層面と張力割目

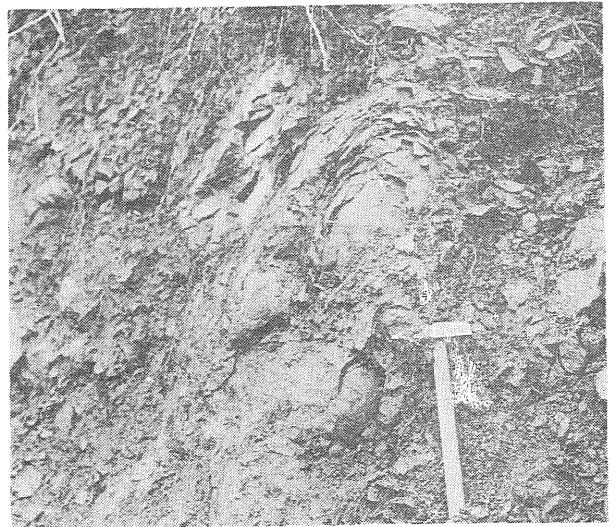
地すべり塊の地質は 前記したごとく河口累層の最上位に相当し 高速道路上では比較的堅硬な石英安山岩泥岩が露出し その上部の地すべり塊は変質の著しい玄武岩 安山岩 安山岩質凝灰角礫岩 泥岩よりなり

その走向は N 70° W ~ E W 傾斜は 30° ~ 35° N である (写真 8).

写真⑧ 変質玄武岩の玉ネギ構造

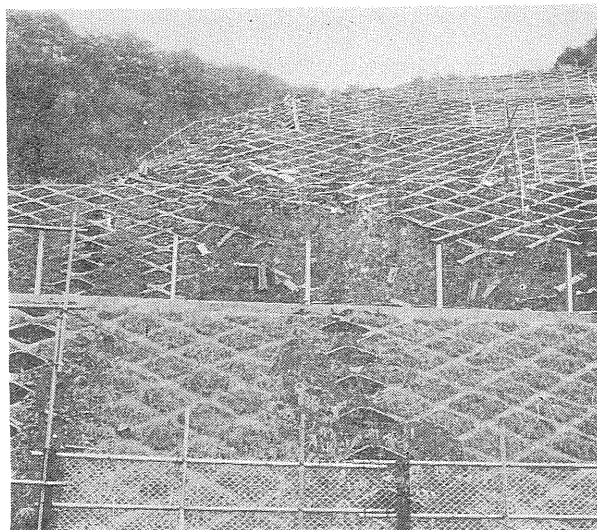
この地すべりでは 道路には異常を生じておらず 地すべりは道路より上部の斜面におきている (写真 9, 10).

写真⑨ 破壊された法面枠止め
