# 中国地方

## 庄原・甲奴・加計地域

植田 芳 郎

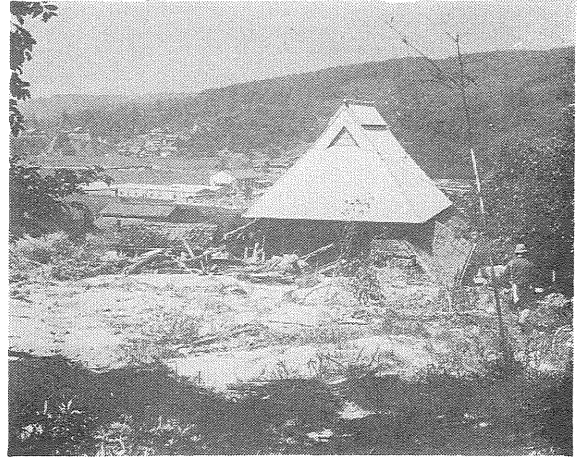
写真④ 下流での被害民家

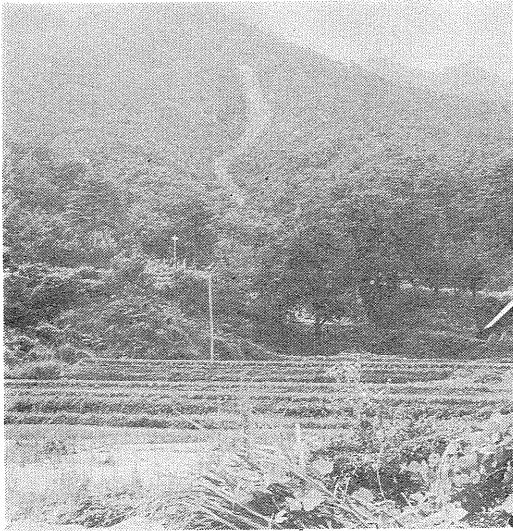
写真⑤ 庄原市本村町権現山の山くずれ 遠望 山の中腹からのくずれが多い

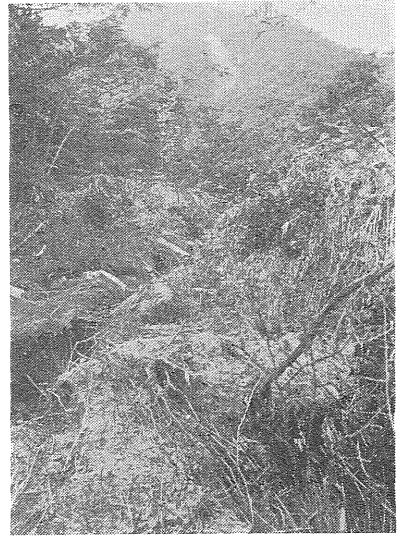
写真⑥ 写真⑤の山くずれの下流の状況

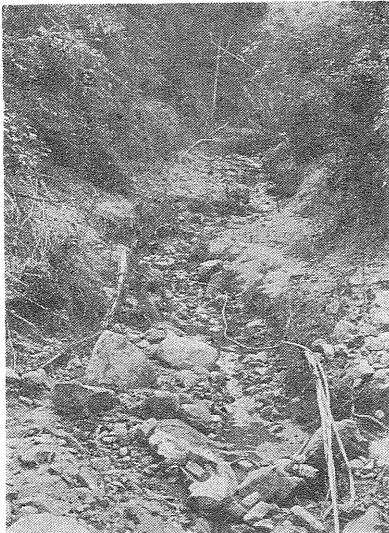
写真⑦ 写真⑤の下流の沢の浸食状況

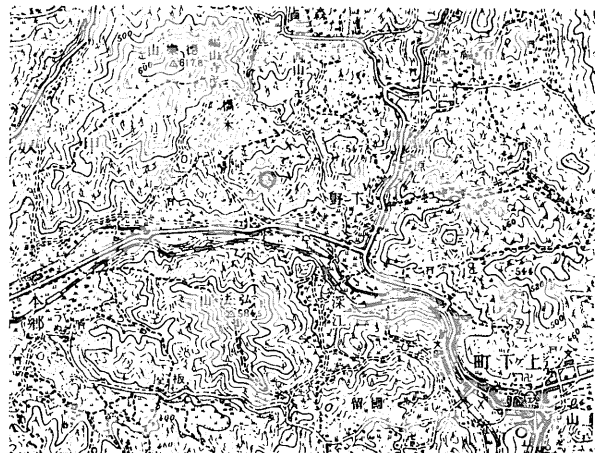
第8図 甲奴周辺地形図。弘法山・徳楽山周辺の土流マークの密度に注意。(○)印、山くずれ発生地。

このように、三様の風化状態と地形が相俟って、それぞれ異なる山くずれを発生したもので、地形的にはいずれの場所も過去に山くずれをおこしている。これは沖積扇として、また古い5万分の1の地形図には記録として残されている。第6図・第8図参照。

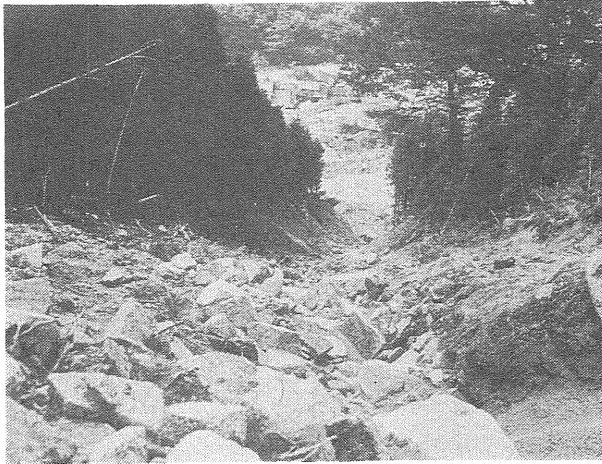
写真⑪ 写真⑩の途中から下流を望む

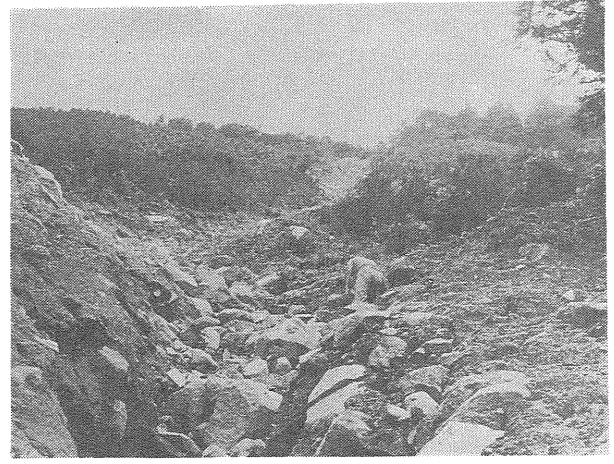
写真⑫ 写真⑩の途中から上流を望む
