# 富士山の山くずれ

## ～大沢くずれ～

浜野一彦

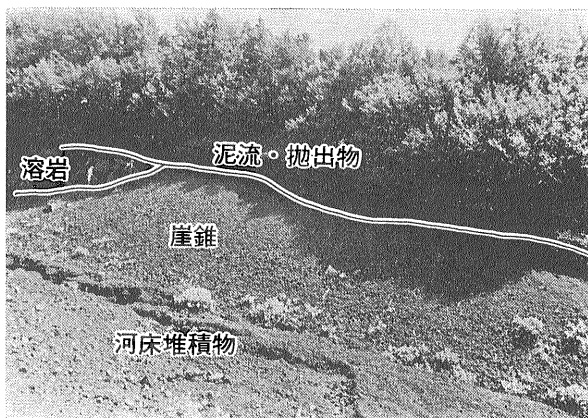
写真4 ナメ沢 河床堆積物と谷の側壁の崩壊

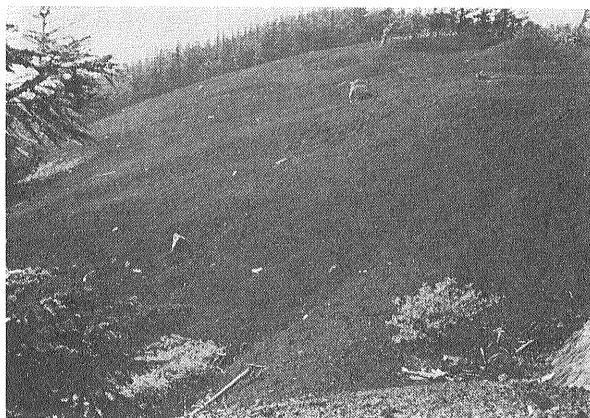
写真5 御庭(2,429m)付近にみられる碎屑物の堆積地形

m) の南西側付近では寄生火山により砕屑物の移動がさまたげられて堆積が厚くなっている。

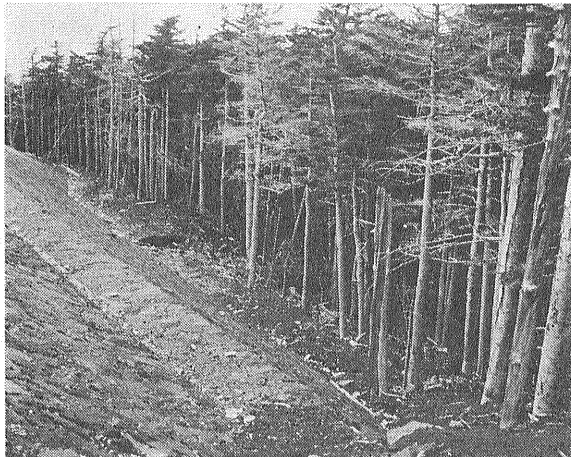
写真8 捨土による樹木の枯死(富士スバルライン5合目終点)

富士登山自動車道路の建設は山容に変化を及ぼした道路による変化はもちろんであるが 切取面の法面保護が不十分な場合には 絶えず法面がくずれ落ち そのために根の浅い高山性樹木の根が洗い出され枯死をおこしていることがある。また切取の腐土が斜面に捨土され山容の変化とともに好気性の樹木の枯死をまねいている。

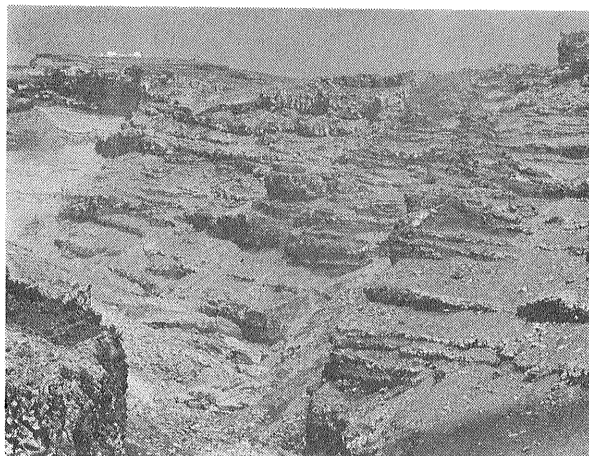
写真9 大沢の谷壁 溶岩流と泥流抛出物の成層

大沢は他の谷とちがって谷の下刻がはげしくとくに中流区域では著しい 富士山の西側は溶岩流と泥流との互層でできた成層構造がとくに明らかでこの両者は浸食に対して抵抗力に差があり 侵食に対して抵抗のつよい溶岩流では滝がつくられ大沢では多数の滝が認められる。御中道の渡り場では溶岩流が崩壊して滝が後退してゆく状態が各所でみられる。

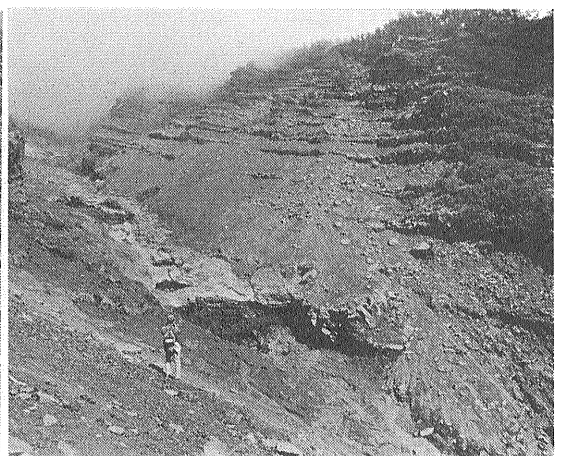
写真10 大沢の谷底と谷壁(頂上一御中道間) 滝の後退と形成

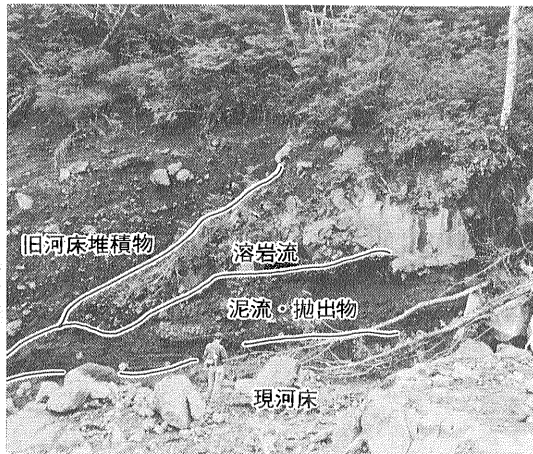
写真19 浸蝕面にみられる旧河床堆積物（大滝—上井出林道間）

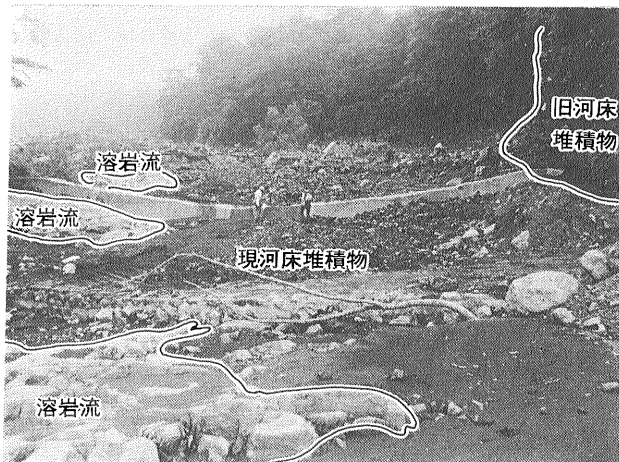
写真20 大沢河床の溶岩流と堆積物（上井出林道付近）

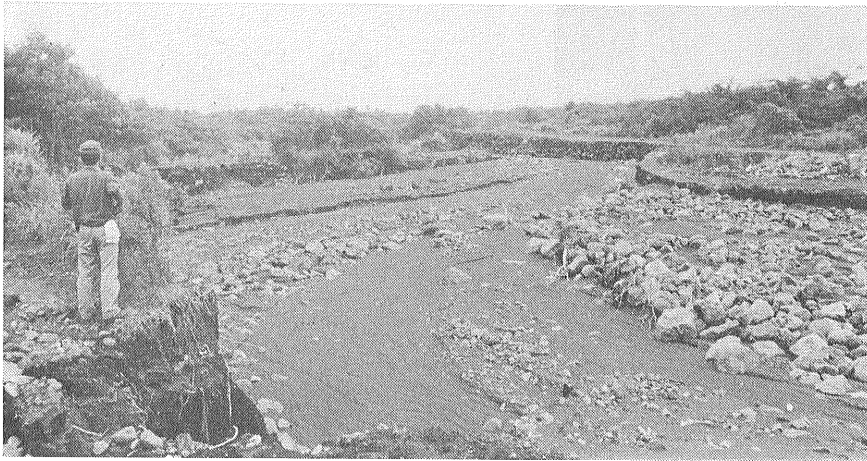
写真24 大沢扇状地堆積物

扇状地はこの岩樋下流部よりひろがり 堆積 侵食をくりかえしている区域である。流量によっては堆積区となったり 堆積区となることは大滝—上井出林道間と同じであるが 一次的な噴出物の露出はなく扇状地堆積物のなかでこの作用がくりかえされており 扇状地堆

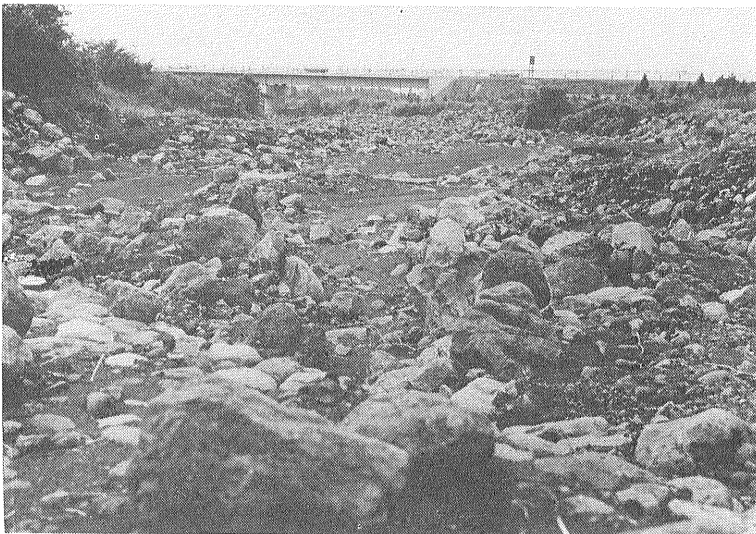
写真25 大沢扇状地堆積物
