天草の豪雨災害と地質

木野 義人

1. 被災状況の特徴

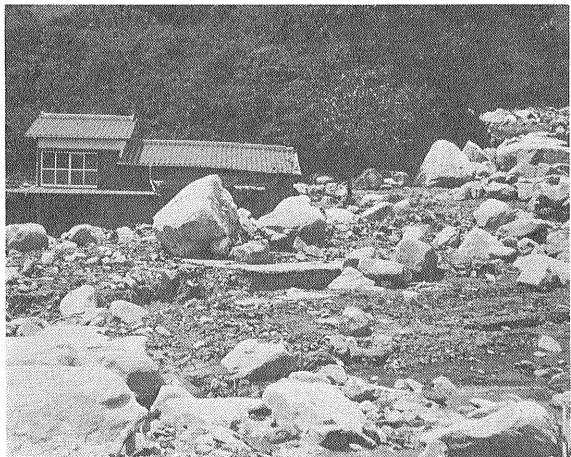
④ 姫戸町西河内の土石流 巨礫・岩塊を含む山津波によって集落はほとんど埋没してしまった

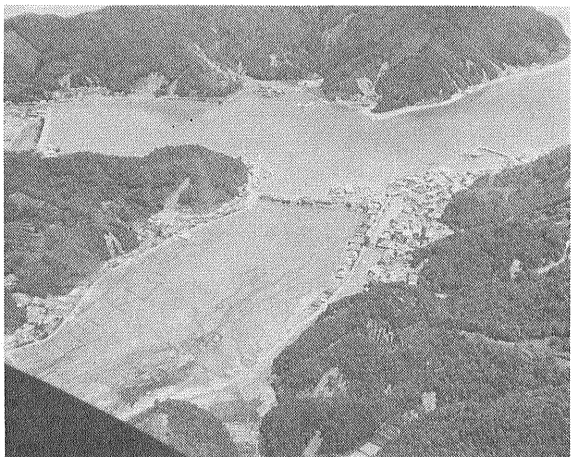
⑤ 西河内下流側の泥流 水田は全く消失した

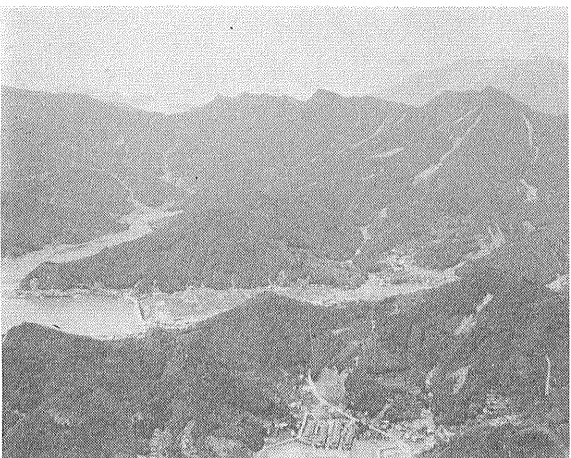
⑥ 念珠岳山塊南東側斜面の遠望

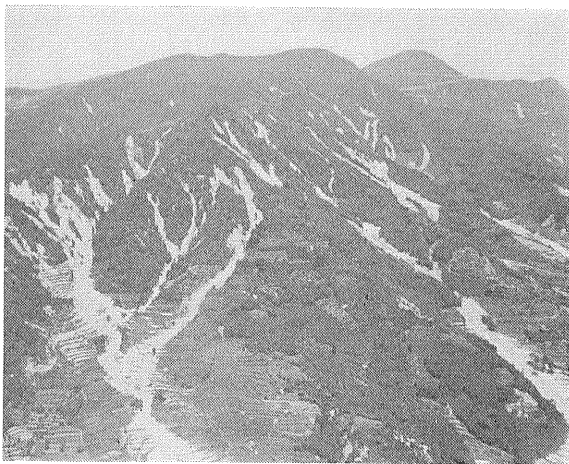
⑨ 倉岳山塊南斜面の崩壊

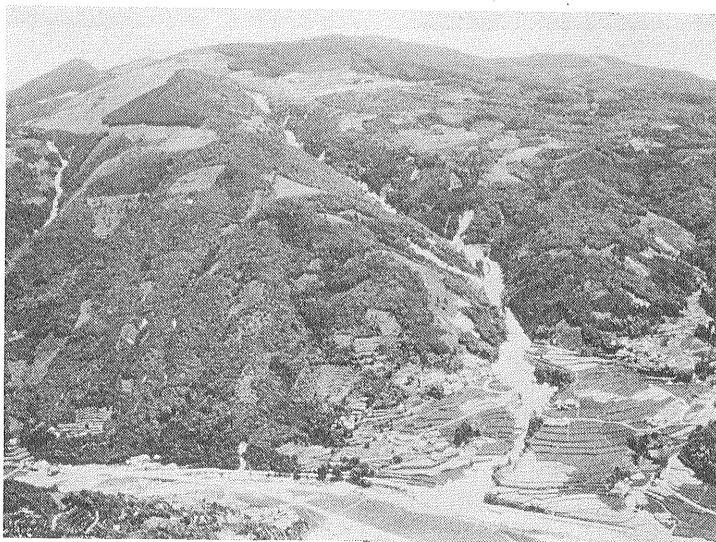
⑩ 倉岳山塊北西側斜面の崩壊と土石流 南東側斜面に比べて緩斜面を呈し 崩壊度も小さい
