# 砂浜は生きている ～新潟県寺泊浜の成長を探る～

磯部 一 洋 (環境地質部)

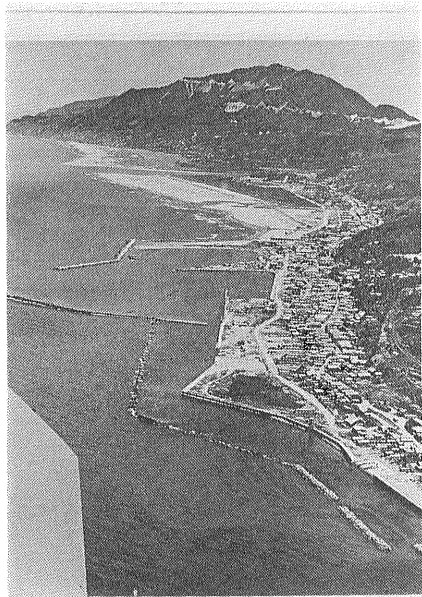
写真1 山麓に沿う寺泊の家並と寺泊浜の全景 写真中央右から左へ流れるのが新信濃川である 1971年寺泊町勢要覧より複写した

寺泊浜の南部には寺泊町の中心街があり 街の形態は典型的な街村集落をなす。特に出雲崎町から寺泊町にかけて同様な街が続く。これは海が山麓近くにせまりわずかな細長い土地に街道も居住地も立地したためであろう。ところが現在 寺泊町の北部の中心街は 海側に広い土地が形成されたために山麓に沿う昔のままの姿で取り残されてしまった（写真1）。

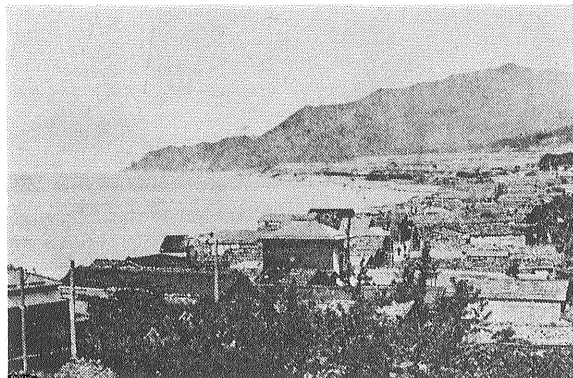
写真2 東山より大正10年頃の寺泊浜および家並を望む 寺泊町野積 石井俊雄氏所有の絵はがきを複写した

写真2は大正10年頃に寺泊町中心街背後の高台（東山）から寺泊浜および寺泊の家並を撮影したものである。家並のすぐ近くまで海がせまっている。当時の寺泊浜の冬の状態について土地の古老は 下記のように話してくれた。大きな砕け波が海岸に面した家の床下近くまで達し また波しぶきがその家の屋根を越え 道路まで降ってきたと言う。写真3は当時の寺泊浜の夏の景観であり 幅の狭く急傾斜な浜のため 民家の床下が高くなっている。写真4は現在の景観として昭和50年（1975年）に 写真2と同一場所から同一方向を撮影したものである。写真2と写真4の撮影間隔は50年余であり その間に砂浜が大規模に海側（写真2・4の左）へ前進した。

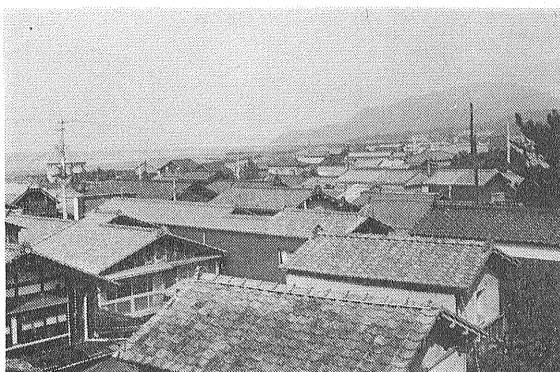
写真4 東山より現在の寺泊浜および家並を望む 昭和50年9月撮影
