# 1984年長野県西部地震の緊急調査報告

栗田 泰夫 (環境地質部)・原山 智 (名古屋出張所)・遠藤 秀典 (環境地質部)  
Yasuo AWATA Satoru HARAYAMA Hidenori ENDŌ

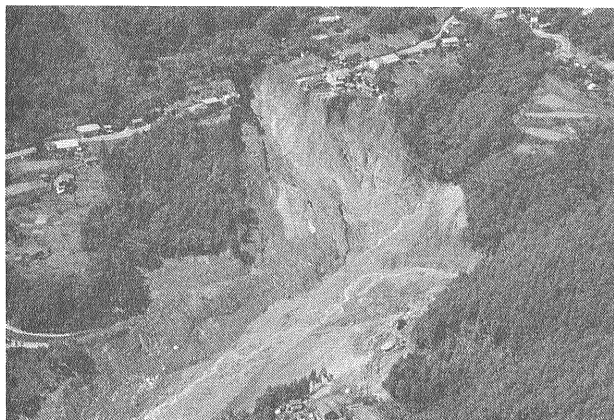
崩壊が起こったのは 王滝川との合流点から500mさかのぼった大又川の右岸の段丘である。崩壊の規模は最大幅100m・長さ100mで 厚さ30mの段丘堆積物約10万m<sup>3</sup>が土石流となって大又川へ流れ落ちた。高度差90mの斜面を流れ落ちた土石流は 民家と木作業所をのみ込み さらに対岸の斜面を高さ30—40mまで駆け上がり生コン工場を押し流した(写真1)。さらに 王滝川との合流点まで500mの距離を流れ下り 扇状に広がって停止した。

崩壊した河岸段丘は 厚さ20—30mで 火山岩塊や火山礫・火山灰の二次堆積物からなる。基盤には白色の風化した軽石層が見られる。現在までの調査では 大量の雨水を含んだ風化軽石層が 震動によって流動化し 上部の厚い段丘堆積物の崩壊を引き起こした可能性が考

写真1 松越地区の土石流。河岸段丘の崩壊地から流れ出した土石流が大又川の両岸の樹木を削ぎ取った様子が見られる。(9月17日撮影)

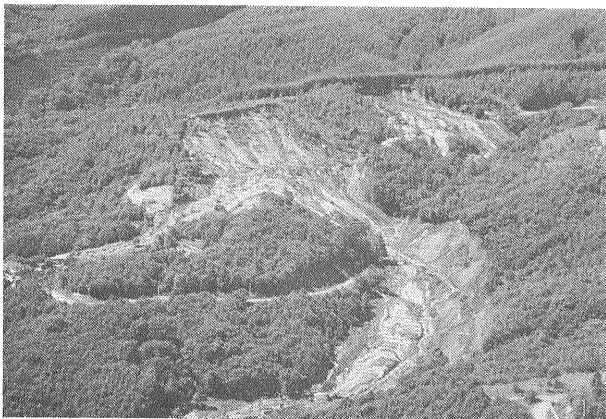
崩壊の起こったのは 小又川のさらに支流の清滝上流の緩斜面である(写真2)。崩壊は3ヶ所で起こった。崩壊土石量は約30万m<sup>3</sup>。土石流は2方向に流れ出した。その1つは 御岳霊場の北側を通り 清滝の近くまで600mを流れて停止した。もう1つは 御岳霊場の南側の沢を流れ下り 途中の高さ100mの断崖を滝となって落下し 小又川と大又川の合流点付近まで約1,300mを流れて停止した。

崩壊した斜面の傾斜は約15°であった。3ヶ所とも地質条件は似ており 古期御岳火山(小林ほか, 1971; 小林ほか, 1975 第3表)の噴出物の上を 新期御岳火山の軽石層が覆っていた。軽石層の厚さは3—10mであった。

崩壊は 大量の雨水を含んだ軽石層が 震動によって流動化することによって起こった。崩壊地は いずれも林道黒石線が緩斜面を切り取って作られたところであり 林道より上部にあった軽石だけが土石流として流れ出している。

写真2 御岳高原の土石流。崩壊は林道より上部の緩斜面で起こった。白い帯状の流痕は流れ出した軽石の堆積物からなる。(9月17日撮影)

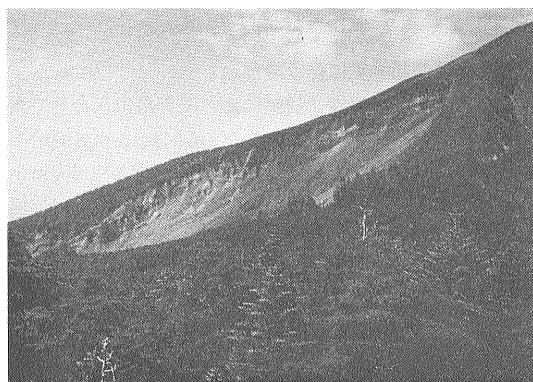
9月14日午前8時48分 地震の強い震動によって 御岳山八合目で大崩壊が起こった。崩壊したのは 剣ヶ峰 (3,063m) の南南西方約2km 伝上川源頭の2本の沢に挟まれた 幅600m・傾斜約30°の尾根である。尾根は標高2,550mから2,100mまでの間 長さ1km・幅200—400m・深さ100m以上にわたって まるでスプーンでえぐり取ったように崩れ落ちた(写真4)。

写真4 田の原から見た御岳山八合目の崩壊地。緑の山腹に馬蹄形カルデラを思わせる巨大な凹地形が見える。(9月21日撮影)

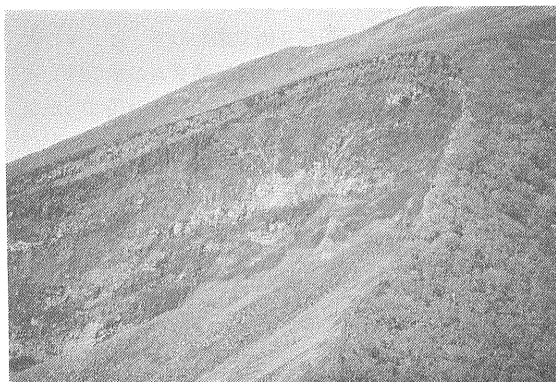
崩壊したのは 安山岩質の溶岩と火山砕屑物が互層をなす御岳火山第3期の成層火山体(第3表および写真5)の一部が 侵食によって取り残された尾根であった。尾根の脚部は伝上川の侵食によって断ち切られておりこのような不安定さが大規模な崩壊が発生した1つの原因であったと考えられる。また 信州大学の齊藤 豊助教授らのグループは 崩壊地の下部に軽石層があることを確認し その軽石層の果たした役割に注目している。

写真5 崩壊地上部に見られる第3期御岳火山の成層火山体の断面。熔岩と火山砕屑物が約30°の傾斜で積み重なっている。(9月21日撮影)

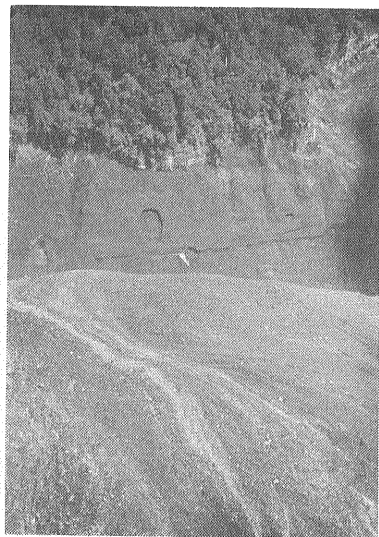
伝上川の谷からあふれ出した側流の厚さは比較的薄かったと思われる。 破壊された樹林の様子から推定すると その厚さは20m程度であっただろう。 岩屑流の側流が通過した尾根上の緩斜面には 薄い堆積物が残されている(写真7)。 この薄い堆積物は 主として直径数 cm から数 m までの岩塊からなる。 また 堆積物に見られる線状の堆積構造は 岩屑流の残した流痕である。

写真7 岩屑流に表土を剥ぎ取られた伝上川の側壁と屋根上にあふれ出した側流が残した堆積物の流痕。写真中央付近にヘリコプターが小さく写っている。(9月17日撮影)

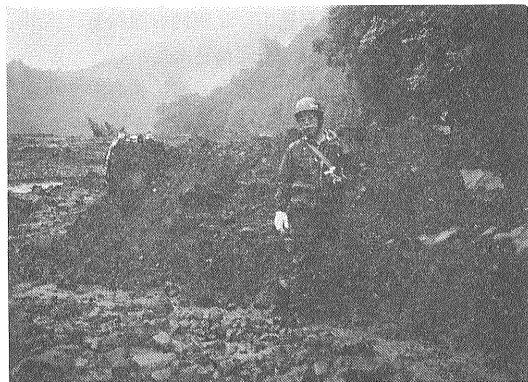
筆者らは 氷ヶ瀬トンネルの上流側のごく狭い範囲でのみ 岩屑流堆積物を直接手に取って観察することができた(写真8および9)。そこでは 厚い岩屑流堆積物の上を 厚さ30—50cmの薄い二次泥流堆積物が覆っていた。

写真9 岩屑流堆積物に特徴的な流れ山。周囲の平坦面は二次泥流堆積物に薄く覆われている。(氷ヶ瀬上流にて9月20日撮影)

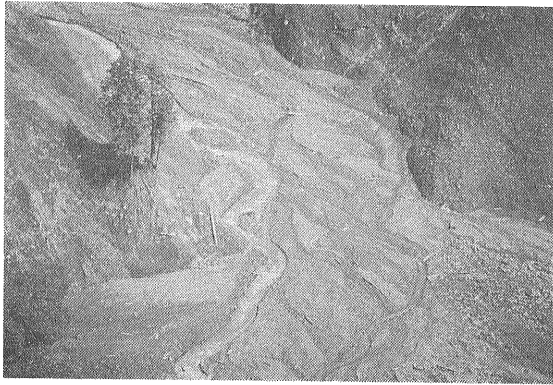
よって増水していた河川の流れによって引き起こされたとと思われる。二次泥流は 伝上川の標高1,500m付近から下流に見られ 岩屑流堆積物の表面を薄く侵食し また 再堆積させている(写真11)。この二次泥流は 岩屑流堆積物の末端から大量の岩屑を流し出して氷ヶ瀬事業所を埋めてしまった。

写真11 岩屑流堆積物の上を流れた二次泥流の跡。濁川と王滝川の合流点にて。  
(9月21日撮影)
