伊豆大島火山1986年の噴火

— 割れ目とその伸縮観測について —

遠藤秀典・釜井俊孝・角井朝昭

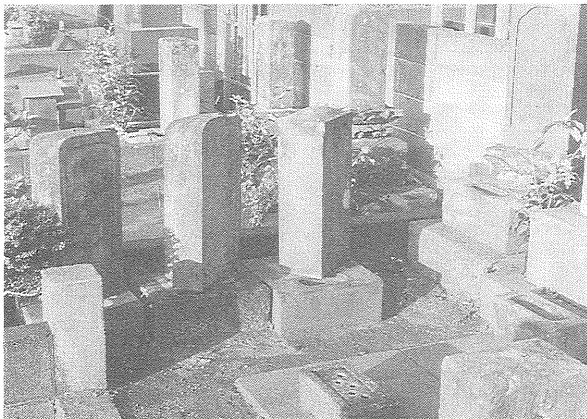
第3図 墓石の回転と転倒(元町墓地)
元町墓地では 多くの墓石が反時計まわりに回転し一部は転倒している。

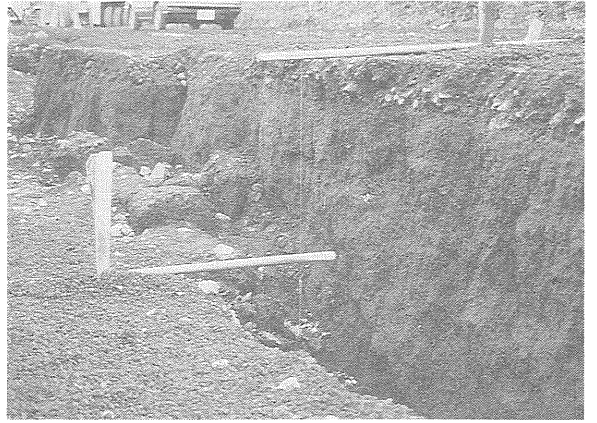
第5図 奥山の一周道路上に形成された断差。(曾屋龍典氏撮影) 落差は70cmに達し 盛り土の崩壊による変位を伴っている。

この地点の南東方の延長と推定できる割れ目が 一周道路上に観察される。本地点では 噴火の直後に新聞などで報道された落差が 70cm に達する段差が形成され

た(第5図)。この落差には 盛り土部分の崩壊による変位を伴っている。この北側の延長部分では 割れ目は第4図に示すように地溝状をなして分布する。

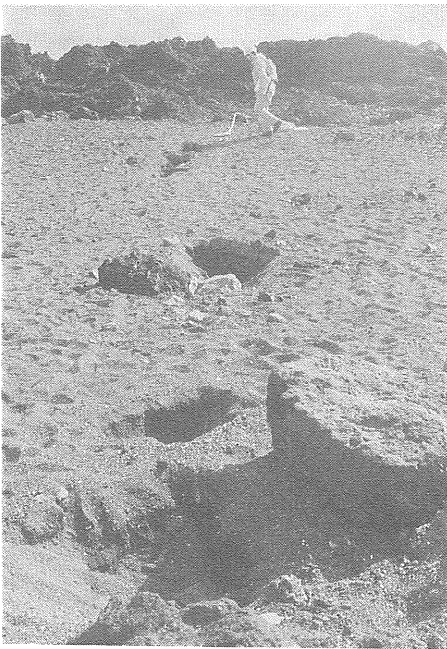
第8図 孔列(下原)
下原のトウシキの鼻東方には 穴が直線上にならんで形成されている。地表付近の未固結の砂層が割れ目に流れ落ちて形成されたと考えられる。

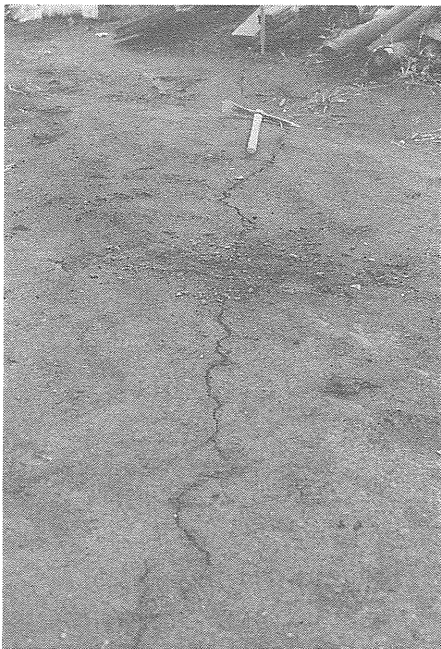
第10図 割れ目(新開)
本地点ではこの様な小地割れが数条平行して分布する。この地点の地割れは、住民の方によると数カ月たった最近でも明瞭に残っているとの事である。

い、開口性の割れ目であり 落差及び横ずれの変位は認められない(第10図)。

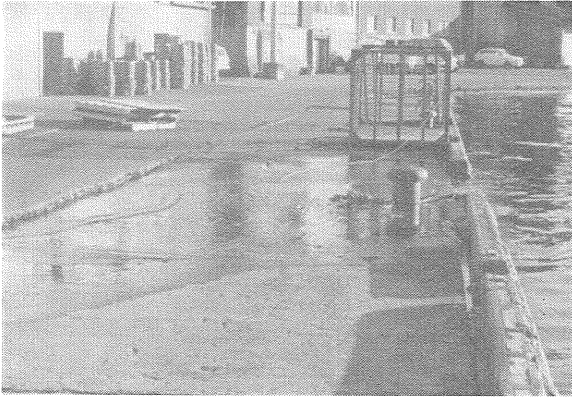
第12図 噴火後の波浮港

国土地理院の測量結果によると波浮付近では 噴火後に10~20cm 沈下した可能性がある。

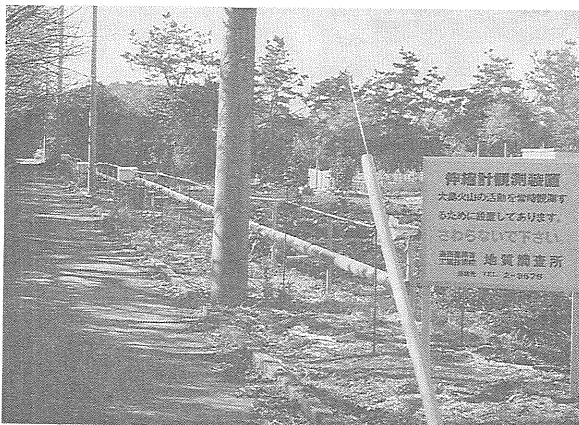
第14図 伸縮計(新開第1測線)

本測線には 3基の自記式伸縮計が設置されている。

伸縮計は 温度変化や地表の変位の影響を避けるために多くの場合に地下に設置するのが普通である。今回伊豆大島には 迅速にかつ広域に設置するために 地すべりの移動量を測定するために開発されたインバル線式の伸縮計を地上に設置した (第14図)。

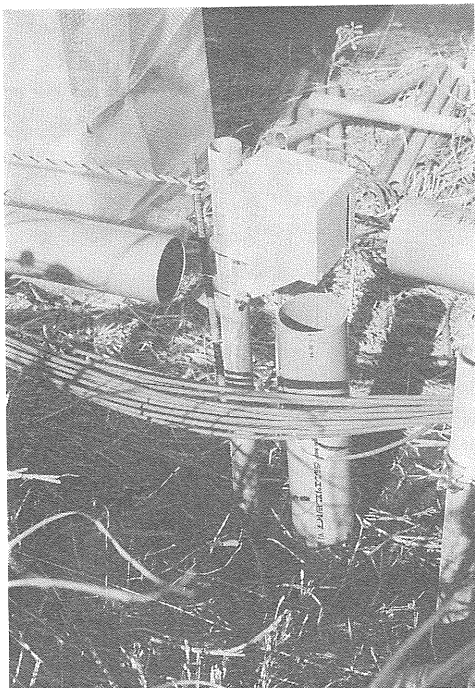
第16図 電気式伸縮計

電気式の伸縮計の計測機 (坂田電気株式会社製ESL-7022型) の計測ケーブルの総延長距離は17,000m以上に達する。大島には リスが多く 電話回線等に被害があり リス害についても対策が必要である。

一方、今回設置した伸縮計には 移動量記録方式が異なる自記式及び電気式がある。電気式と呼んだ伸縮計の計測機 (第16図) は測定値を電氣的に出力するもので

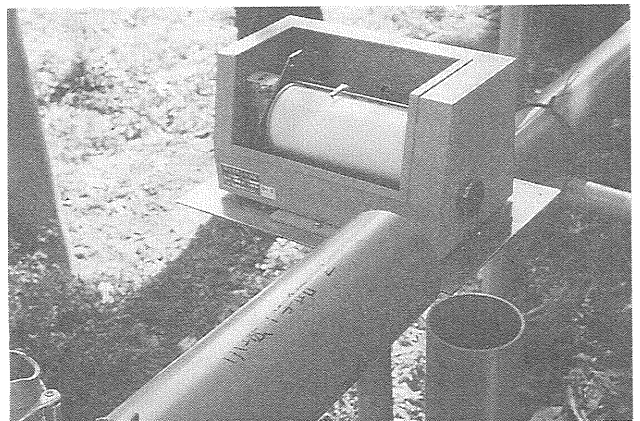
第17図 自記式伸縮計

1ヶ月記録の伸縮計の計測機を示す。(SRL-5型)

後述する転送システムによって、遠隔地で随時モニターできる。自記式では記録期間が異なる一週間記録計及び一月記録計の2種類を設置した(第17図)。
