# 鹿児島県出水市土石流災害

1997年7月10日午前1時頃、鹿児島県出水市の針原地区で大規模な土石流が発生した。土石流は下流の集落を襲い、死者21人、負傷者13人という大きな被害をもたらした。土石流は針原川北岸側（右岸）斜面の崩壊によって引き起こされたものであった。（詳しくは本文42-55頁参照）＜地質調査所 環境地質部 中澤 努・田口雄作＞

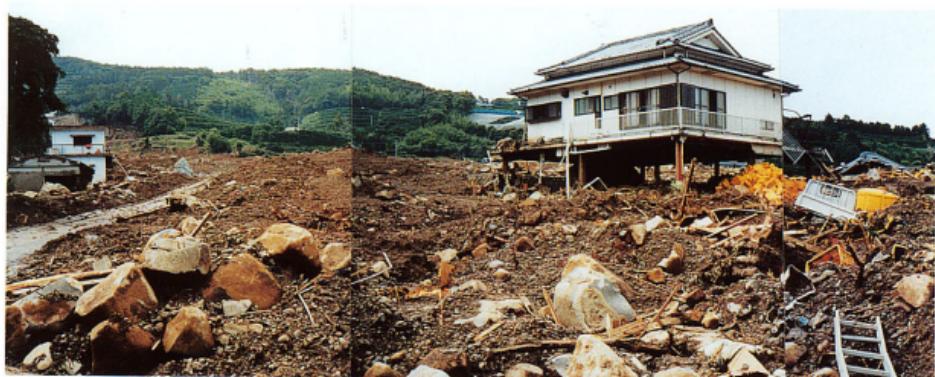
1. 集落のあった地域が一面の土砂に埋まった。写真は崩壊地から約600m下流の被害がもっとも大きい地域。災害前には18棟の住家が存在していた。堆積した土砂はこのあたりで厚さ2m近くにもなる。土砂にまじって家屋の残がい等が散乱している。左奥が上流。

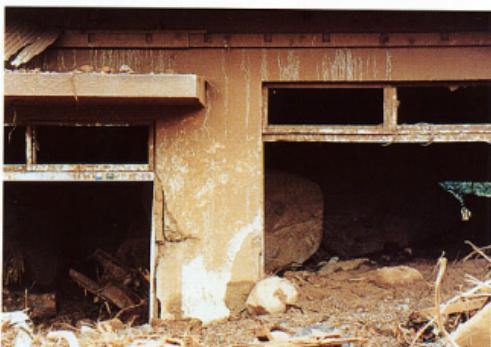
2. 住家のなかに直径2~3mもの安山岩レキが流入した。この住家は図版1の左端に位置する。

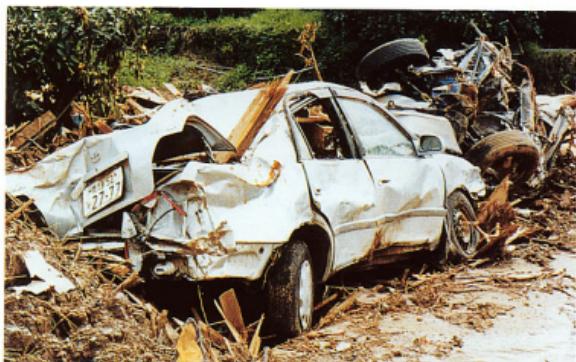
3. 自家用車も無惨な形で土石流に押しつぶされている。

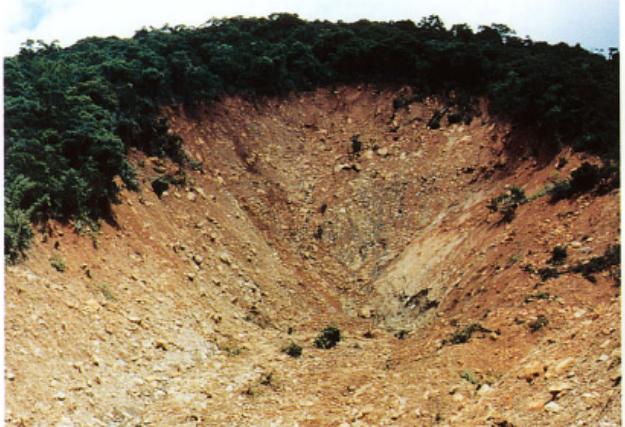
4. 崩壊地の全景写真(右)と説明図(下左)。

崩壊土量は20万m<sup>3</sup>に及ぶといわれる。崩壊地には左手から縁をとりまくように滑落崖を形成する岩盤(A)と写真右手に見える塊状の岩盤(B)の2種類の岩盤が露出した。ともに安山岩からなるが、風化の程度は全く異なる。

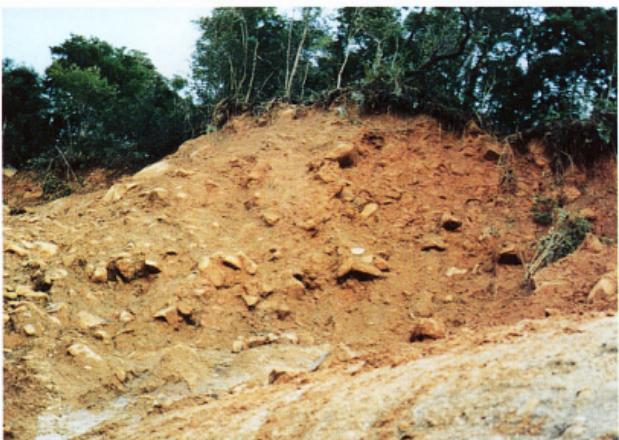
5. 岩盤(A)。亀裂が発達し、褐色を帯びた極めてルーズな安山岩の岩盤。崩壊土砂は、ほとんどがこちらの岩盤からのものと考えられる。

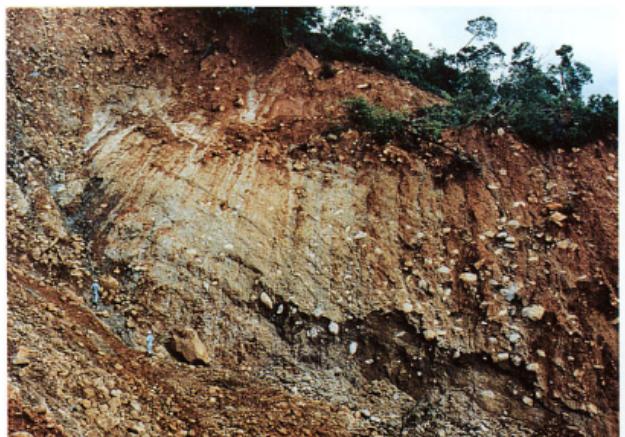
6. 岩盤(B)。表面部分の粘土化は著しいが、比較的しまった安山岩の岩盤である。写真左上から右下にかけて、今回の崩壊時に形成されたと考えられる条線が見える。

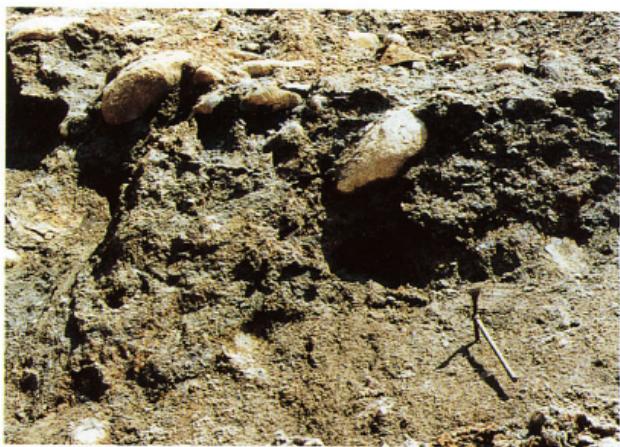
7. 岩盤(B)表層にみられる粘土化した安山岩。

一見、崖錐堆植物のように見えるが、実際は粘土化が顕著に進行した安山岩の岩盤である。円礫に見えるものはたまねぎ状構造を持つ比較的新鮮な安山岩。

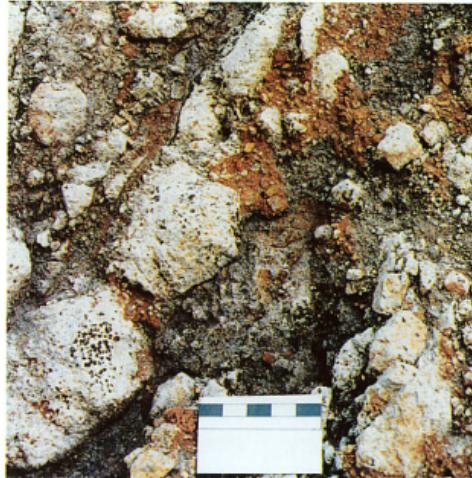
8. 岩盤(B)も、表層部分が剥がれた部分を観察すると内部は比較的新鮮な安山岩であることがわかる。スケールは全体で10cm。

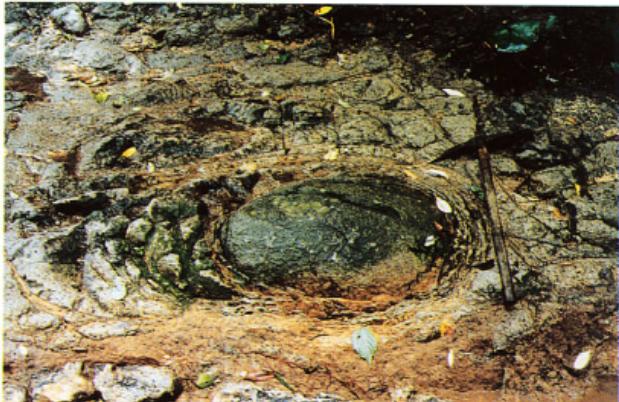
9. たまねぎ状構造を持つ安山岩、崩壊地付近の安山岩は風化が著しく、このような構造が各所でみられる。針原川源流付近の林道にて。

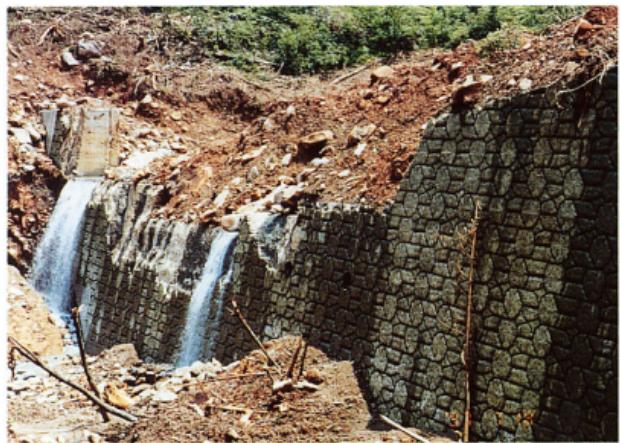
10. 鈴原川は土石流危険渓流に指定されており、貯砂能力2万2千m<sup>3</sup>の砂防ダムが建設中であった。工事はほぼ完了した状態にあったが、20万m<sup>3</sup>といわれる土石流はこの砂防ダムを簡単に乗り越え、下流の集落を襲った。

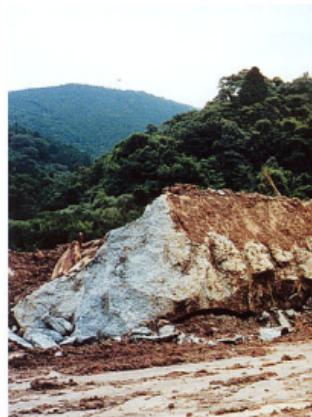
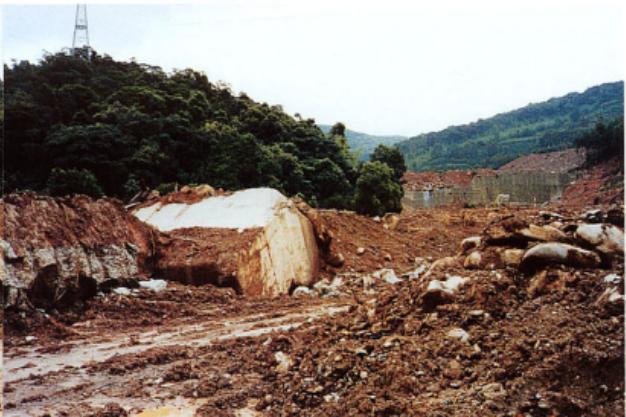
11. 砂防ダムの一部であったと考えられるコンクリート塊。土石流は砂防ダム(写真右奥)の一部を破壊し、約200m下流のこの地点まで、長さ10m以上もあるコンクリート塊を運んだ。

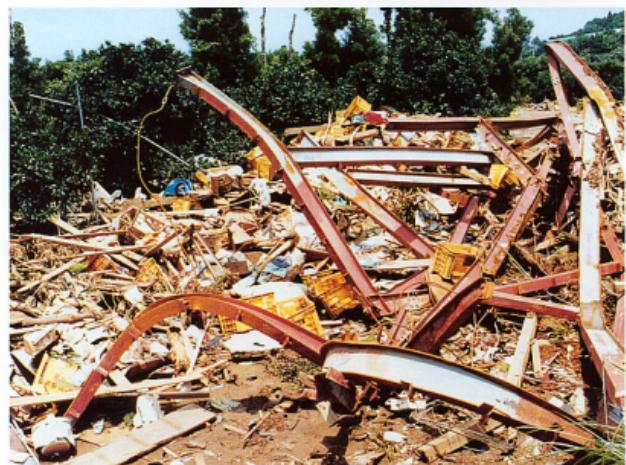
12. 土石流の末端には倒壊家屋の残がいや鉄骨、みかんのコンテナなどが山のように堆積している。
