# 東日本大震災における液状化被害と 地理空間情報を活用した液状化発生危険度の予想

小荒井 衛<sup>1)</sup>

KOARAI Mamoru (2013) Liquefaction damages of the East Japan Great Earthquake and evaluation of liquefaction risk using geospatial information.

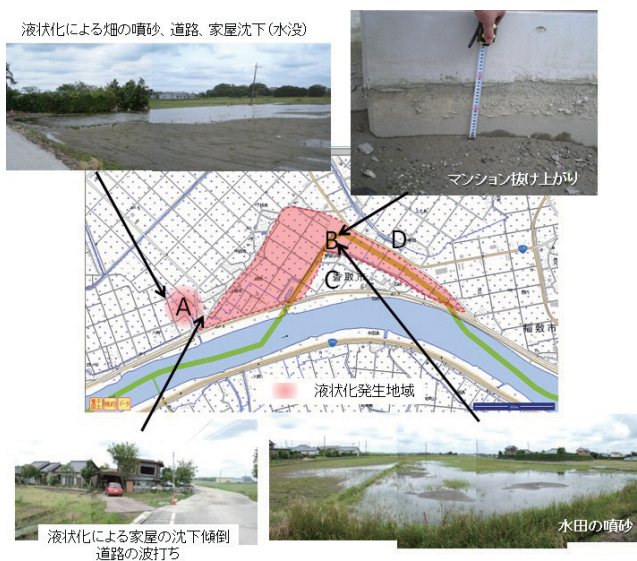
第1図 茨城県稲敷市結佐・千葉県香取市石納周辺の液状化被害の状況（小荒井ほか，2011）。背景は電子国土 Web システムを使用。

茨城県稲敷市結佐地区から千葉県香取市石納地区にかけては、利根川の旧河道を埋めた土地で、集落の多くは自然堤防上に位置している。本地域では1987年の千葉県東方沖地震の際にも液状化が発生した。稲敷市上結佐地区と同六角地区の北側では、液状化による住宅の傾動や沈下、道路の地波現象などが認められた（第1図のA）。旧河道部の水田や畑には噴砂した痕跡があり、水田を埋土した住宅では盛土部分が崩落して割れ目が入り、宅地ごと傾動している住宅があった。また、全体が大きく沈下して、道路や住宅ごと水没している箇所もあった。この地区は、迅速測図原図や昭和20年代の1/25,000地形図（第2図）を見ると、以前は沼が存在していた。

香取市野間谷原地区・石納地区と稲敷市中新田地区の間では、水田で広域的に噴砂している地域が多く、調査時点（2011年6月）で田植えをしている水田はほとんど無い状況であった（第1図のB）。そこに立地しているマンションでは、20 cm弱ほどの抜け上がりが観察された（第1図

のB)。一方で、少なくとも明治時代からの陸地である香取市野間谷原地区・石納地区（第1図のC）、稲敷市中新田地区（第1図のD）では、噴砂等の液状化の痕跡は確認できなかった。

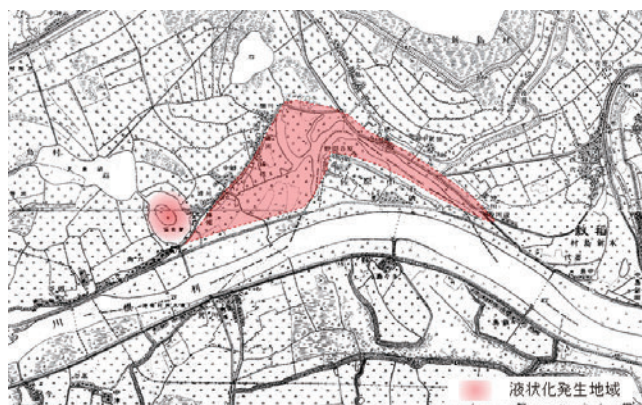
第2図 昭和20年代の1/25,000地形図と液状化発生地域（昭和21年刊行「佐原」、昭和29年刊行「麻生」。小荒井ほか，2011）。

この地域は、迅速測図原図を見ると、明治10年代には利根川の河道であった。その後、利根川の河道付け替えがなされたが、この場所は今も千葉県と茨城県の県境となっている。昭和20年代の1/25,000地形図（第2図）を見ると、利根川本流ではないが、水部としてまだ残されている。このような利根川の旧河道や昔の沼地だった地域で、液状化が発生している。

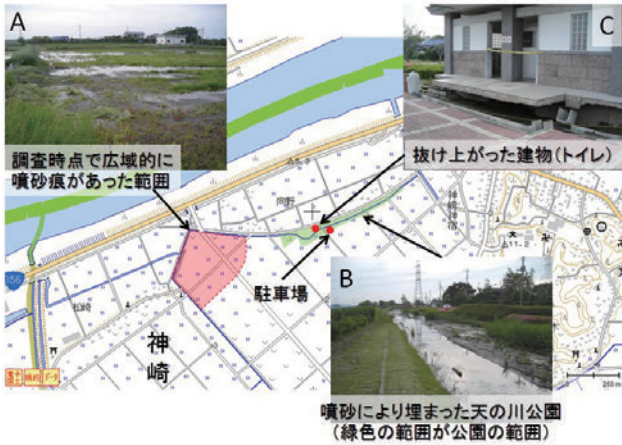
第3図 千葉県神崎町周辺の液状化被害の状況 (小荒井ほか, 2011).  
背景は電子国土 Web システムを使用.

の千葉県東方沖地震の際にも液状化が発生した。現地写真を第3図に示す。噴砂が広域に発生した範囲が旧河道の範囲と一致する(第3図のA)。旧河道の北の縁に沿った公園では、川底からの噴砂により河川の中心部が砂で埋まっていた(第3図のB)。駐車場では激しい亀裂やうねりが存在し、トイレなどの構造物は50 cm以上も抜け上がっていた(第3図のC)。この箇所は、明治10年代の迅速測図原図では利根川の本流となっている(第4図)。1947年撮影の米軍写真(USA-R391-23)では、旧河道が封鎖され水部が干上がっていく過程がわかる。現在は土地区画整理により周辺の水田と同じ高さとなり、畦の形も整形されているので、現地で旧河道の存在を認識するのは困難である。2005年撮影のカラー空中写真(CKT-2005-3X C10-22)では、色調の違いから旧河道の縁を判読することは可能である(第5図)。

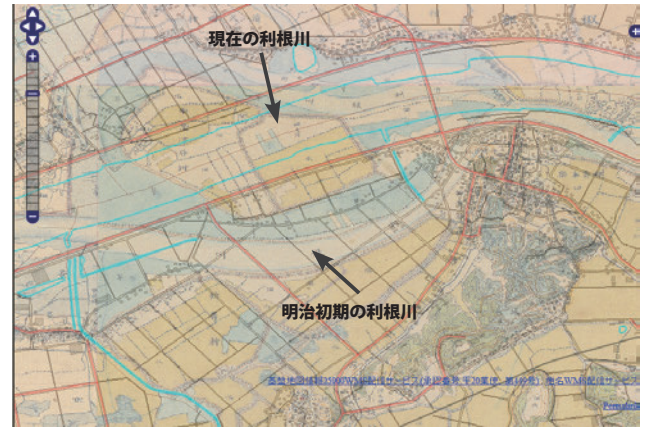
第4図 神崎町周辺の迅速測図原図と基盤地図情報. 歴史的農業環境閲覧システムによる.

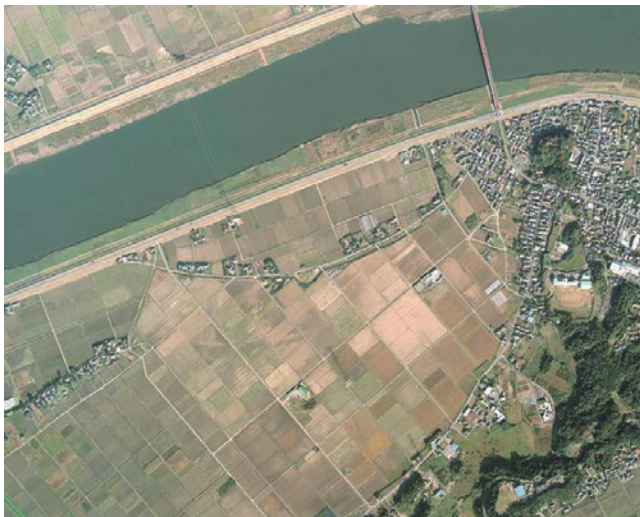
第5図 神崎町周辺の2005年国土地理院撮影のカラー空中写真  
(CKT-2005-3X C10-22).

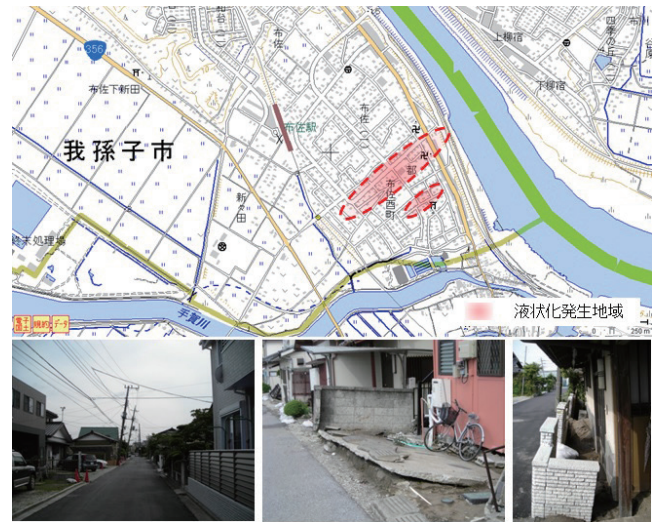
第6図 我孫子市布佐地区の液状化被害の状況 (小荒井ほか, 2011).  
背景は電子国土 Web システムを使用.

千葉県<sup>あびこ</sup>我孫子市の<sup>ふさ</sup>JR布佐駅周辺で液状化現象が認められた。液状化の被害が顕著な箇所は限定的であり、布佐地区から都地区の境界付近から、<sup>ふさとりまち</sup>布佐西町地区の北部にかけての地域である(第6図)。噴砂や、電柱・ブロック塀・家屋の傾動・沈下、地波現象(道路の波打ち)などの液状化被害が生じていた。なおこの地域は、1987年千葉県東方沖地震では液状化被害の報告はない。顕著な液状化現象は限定した範囲で出現しているの、その土地の変遷を調査した。治水地形分類図を見ると、被害の大きかった場所は旧河道の沼を埋め立てた土地であることがわかる。1947年撮影の米軍空中写真(USA-M675-1)を見ると北東-南西方向に伸びる細長い水部が存在している(第7図上)。今回の地震で液状化が激しかった県道沿いの带状の箇所が、その細長い水部の箇所と一致している。1962年撮影の空中写真(MKT-62-1 C11-17)では、その水部に該当する箇所が埋め立てられ住宅地となっている(第7図下)。

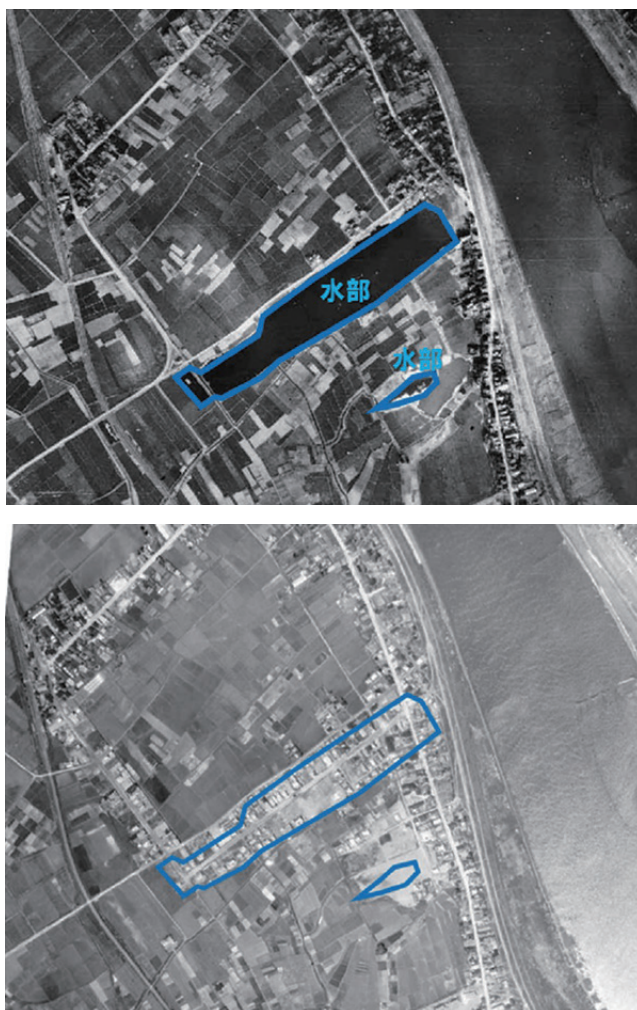
第7図 我孫子市布佐地区周辺の過去の空中写真。  
上：1947年米軍撮影の空中写真(USA-M675-1)。  
下：1962年国土地理院撮影の空中写真(MKT-62-1C11-17)。
