2014年11月22日長野県北部の地震に伴う地表地震断層の概要（速報）

KONDO Hisao, KATSUBE Aya, TANIGUCHI Kaoru and KASE Yuko (2015) A preliminary report on surface rupture associated with the 2014 Nagano-ken Hokubu earthquake along the ISTL active fault system, central Japan.

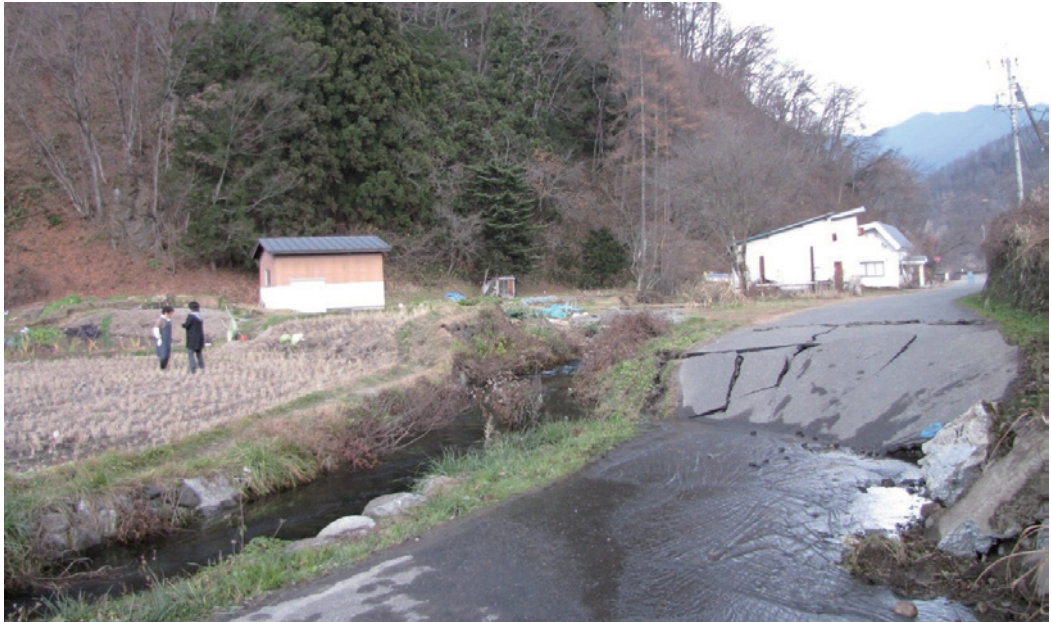
写真1 白馬村塩島集落にみられる地表地震断層. 写真は北東へ向かって撮影. 廣内ほか(2014)により, 西側低下の上下変位約90 cmが報告されている.

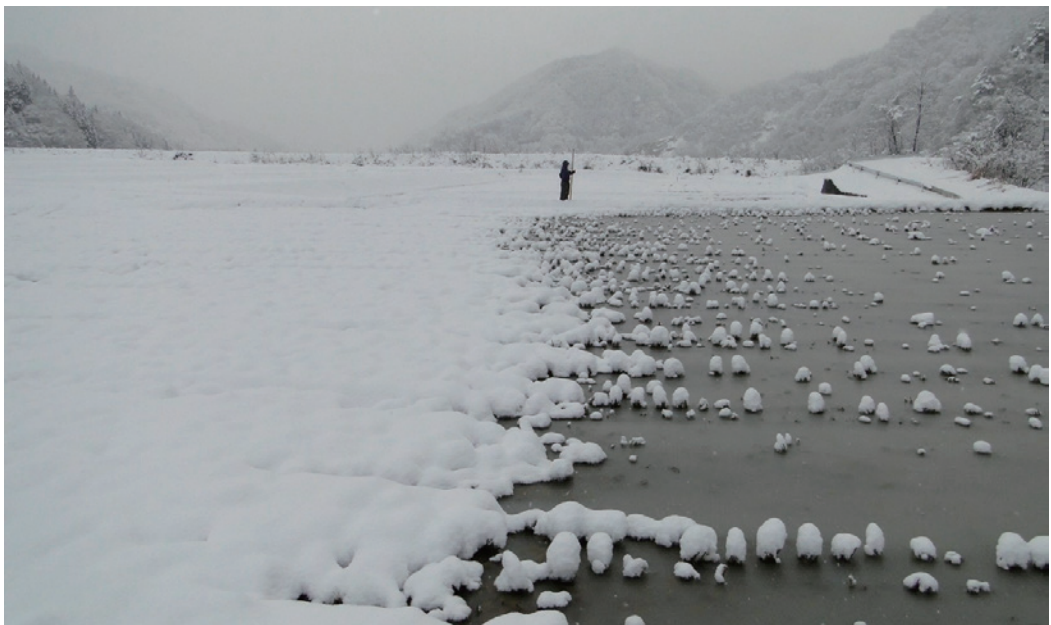
写真2 大出集落東に見られるバックスラストによる上下変位. 写真は北へ向かって撮影. 水田にみられる東側低下の上下変位量は約30 cm.

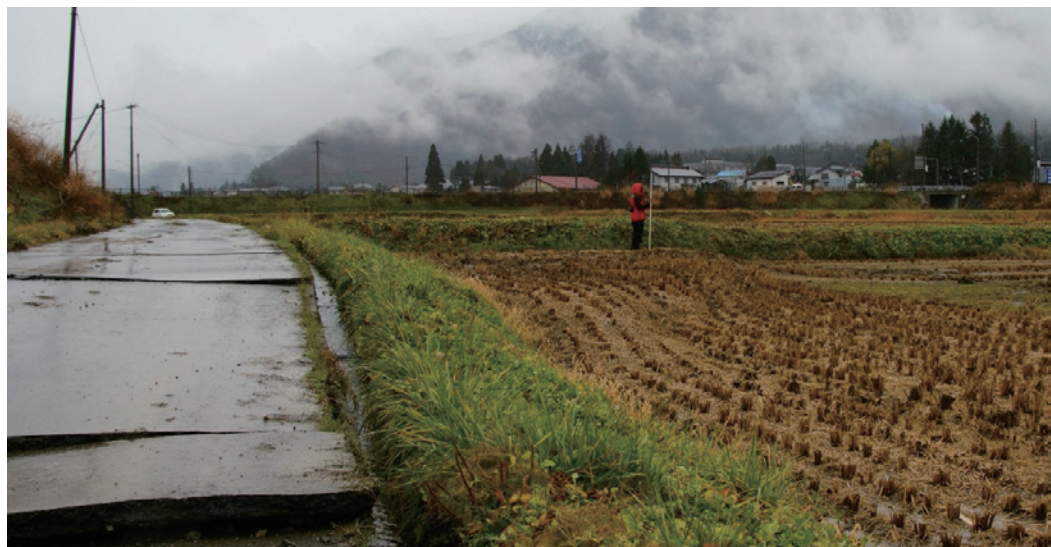
写真3 白馬村飯森集落の田圃にみられる撓曲変形. 写真は南へ向かって撮影. 西側低下の上下変位量は約30~50 cm.

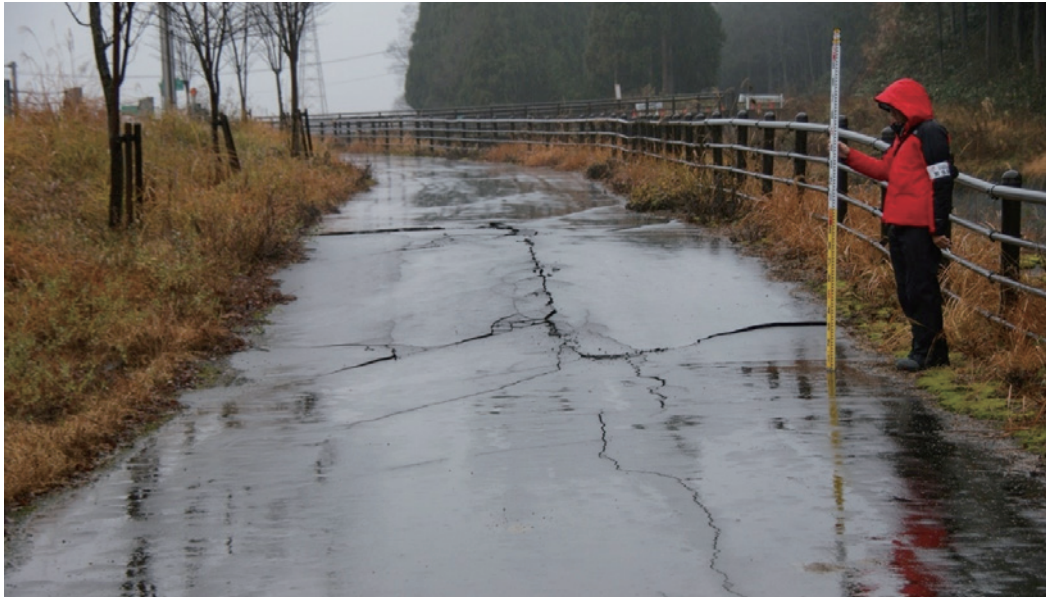
写真4 白馬村飯森集落の東，舗装道路にみられる撓曲変形。写真は北へ向かって撮影。上下変位量は約70 cm.

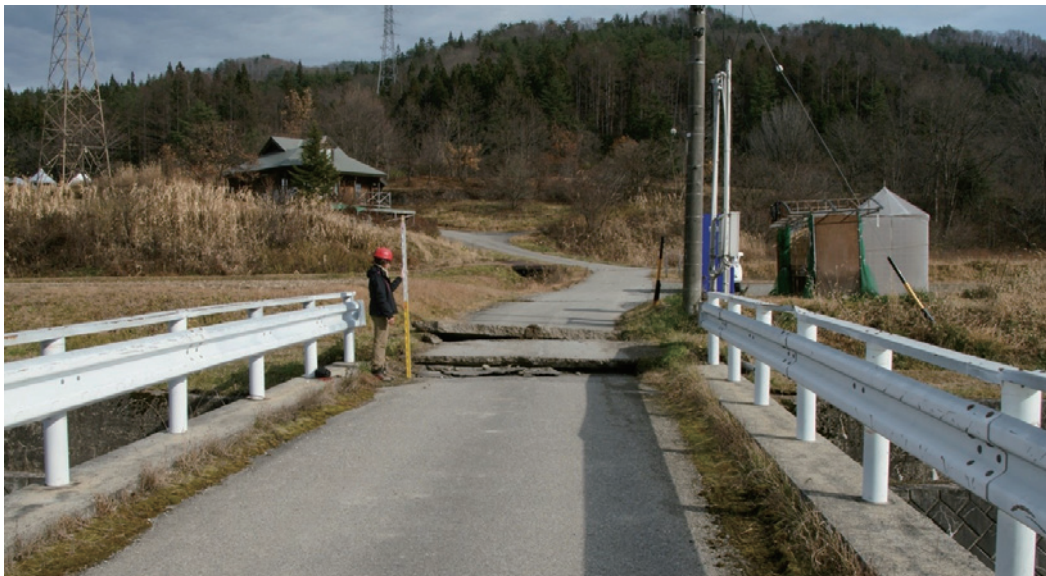
写真5 白馬村飯田集落の東，姫川にかかる橋にみられる水平短縮。写真は東へ向かって撮影。水平短縮量は約60～90 cm.

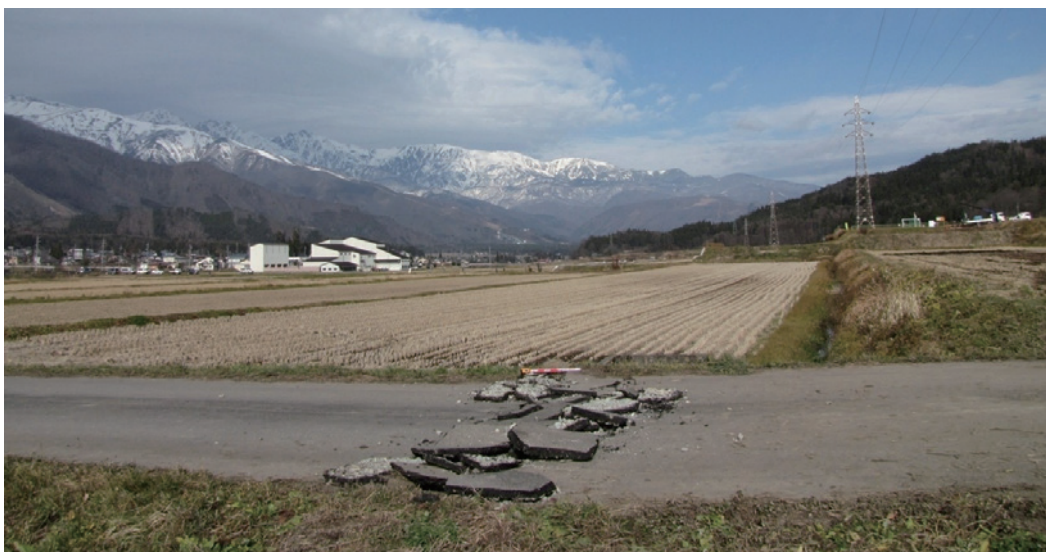
写真6 白馬村神城堀之内にみられる舗装道路の短縮変形。写真は北へ向かって撮影。水平短縮量の総計は約36 cm。右奥の送電線鉄塔から左手の田圃にかけて、奥村ほか（1998）による堀之内地区トレンチ調査および今泉ほか（1997）による地層抜き取り調査が実施され、ほぼ水平な断層と撓曲変形が確認されている。
