# 平成 28 年台風 10 号豪雨により北海道十勝地方 で発生した大規模洪水および土砂災害 (速報)

平成 28 年 8 月 28～31 日の台風 10 号豪雨によって、北海道十勝地方で発生した大規模洪水・土砂災害の実態ならびに構造物のダメージに関して、10 月 14～20 日の調査時に現地視察する機会を得た。その被害状況を以下に簡潔に報告する。

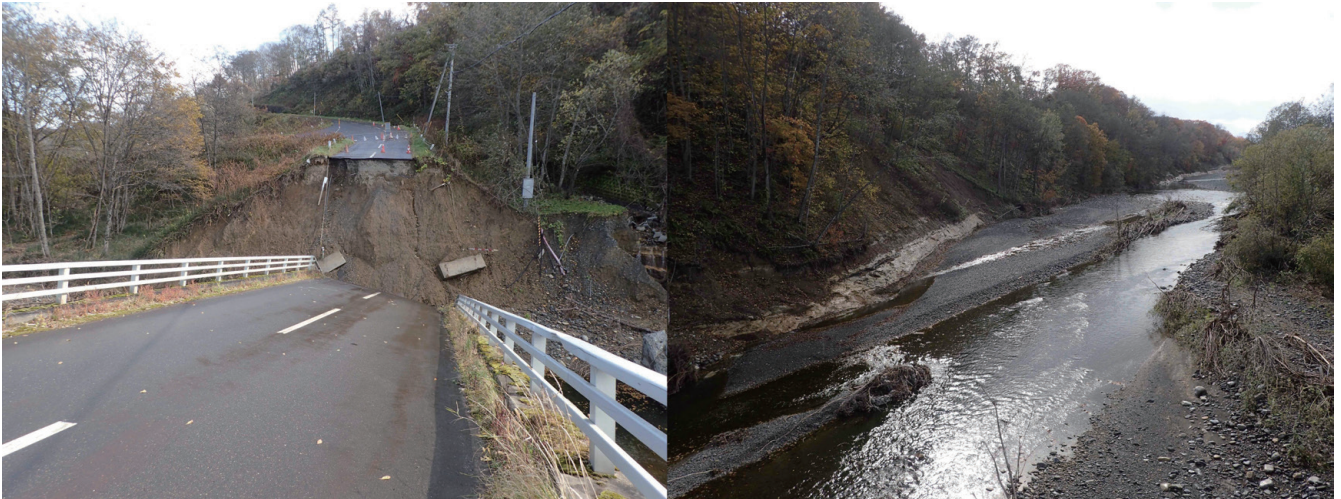
第 1 図 岩内川流域の明星橋橋梁の被災状況。橋梁の上流側 (右の写真) では、洪水流による側方侵食により新たな鮮新世最末期～前期更新世の長流枝内層の露頭が河床に出現し、その上方では小規模な斜面崩壊によって中期更新世の光地園礫層が露出した。

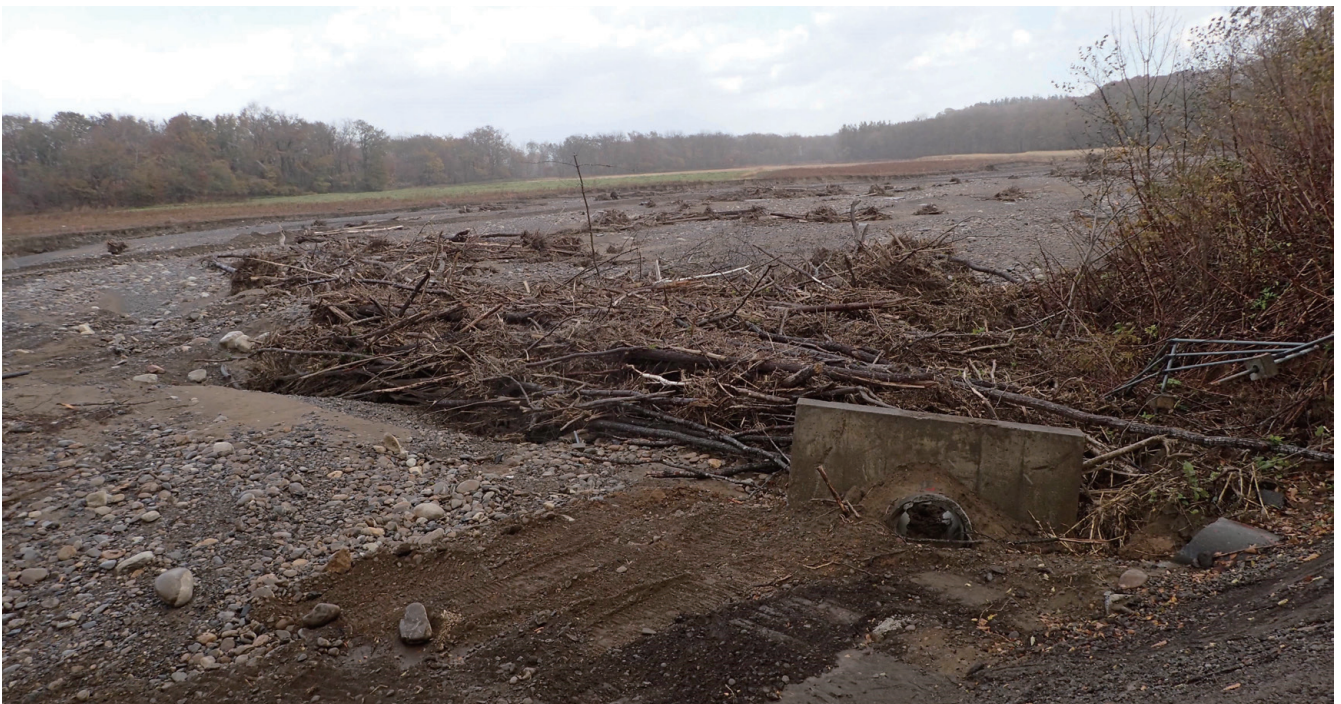
第 2 図 美生川下流域の状況。写真右が下流側、美生川の本流から溢れ出した洪水流が牧草地に氾濫し、上流から流されてきた砂礫や流木がその上面を覆っている。

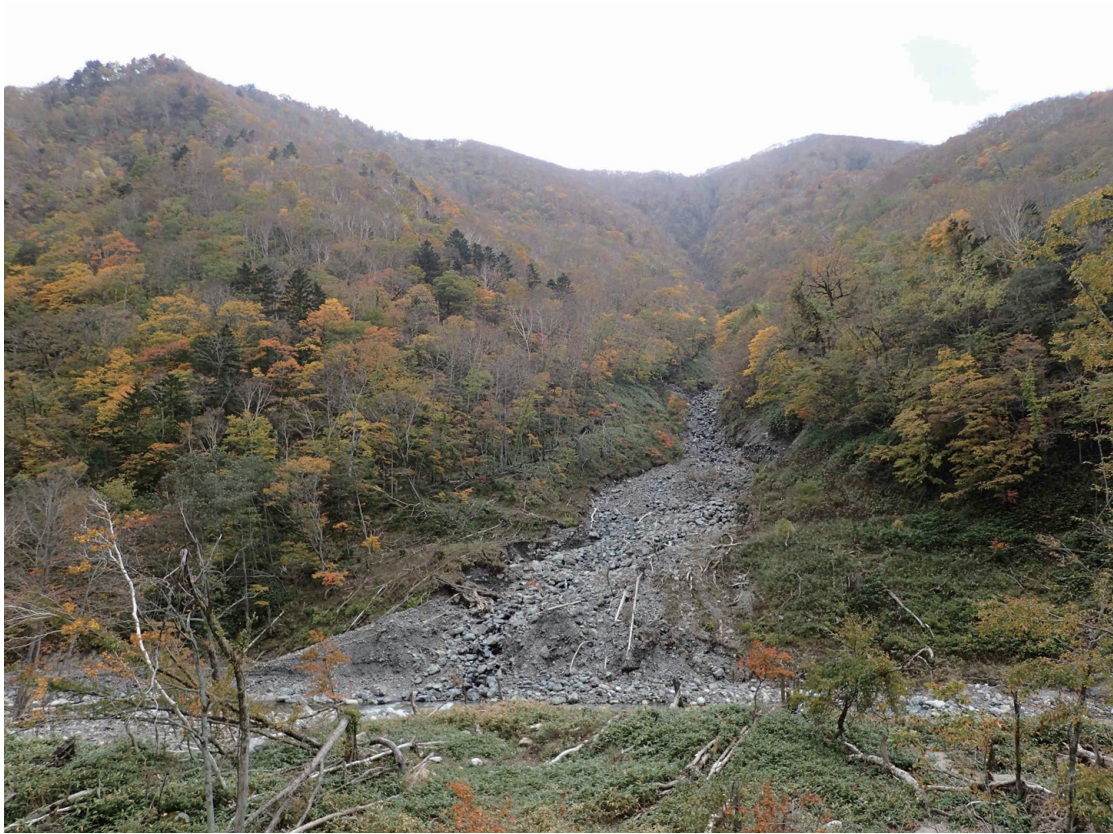
第3図 豊似川上流の沢筋で発生した石礫型土石流の産状。崩壊したのはホルンフェルス化した古第三系中の川層群である。土石流によって大規模な倒木が起こったことが読み取れる。
