平成 30 年北海道胆振東部地震の関連情報

桑原保人¹⁾・岡村行信¹⁾・中澤 努²⁾・川邊禎久¹⁾・石塚吉浩¹⁾

4. 安平町, 厚真町, 苫小牧市における地震被害の概査報告

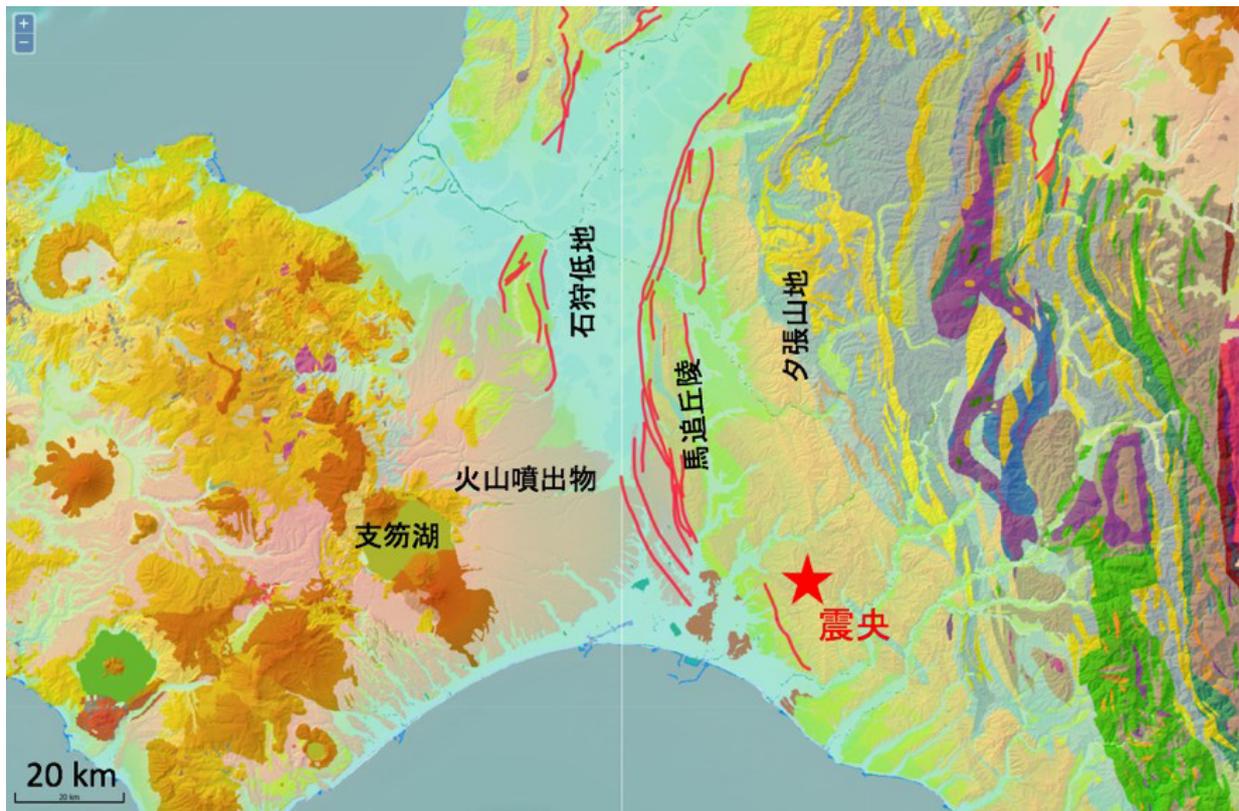
第 1 図 石狩低地東縁断層帯周辺の陸域地質図と活断層(赤線)。背景は地理院地図にシームレス地質図 V2 を重ねた。震央は気象庁報道発表資料による。(地質図 Navi, 産業技術総合研究所地質調査総合センター: <https://gbank.gsj.jp/geonavi/>, 2018 年 9 月 7 日確認)

石狩低地は最大で厚さ 5 km 前後の堆積物に覆われる堆積盆地である。その西側には複数の活火山が分布し、特に支笏カルデラは石狩低地の南部全体を覆う火砕流を噴出してきた。低地帯の東縁には石狩低地東縁断層帯が発達し、その東側には第四紀に隆起した馬追丘陵が発達する(第 1 図)。

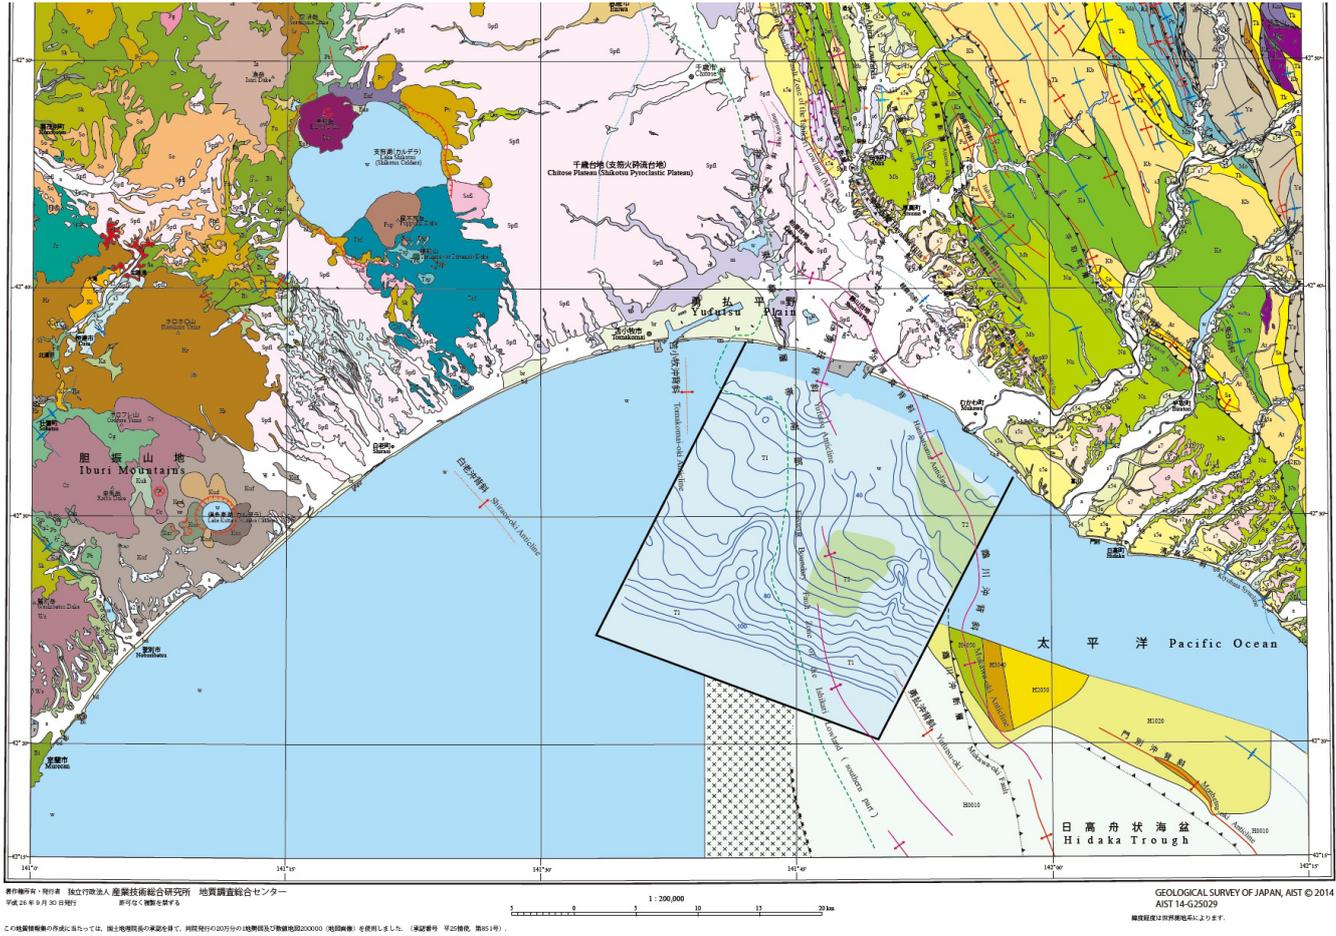
第2図 海陸境界の地質図及び活断層 (佐藤ほか, 2014).

岡村ほか(2014)によると、石狩低地東縁断層帯は海域へも海岸から40 km以上連続している可能性が高い(第2図;佐藤ほか, 2014)。断層帯は逆断層が厚い堆積物中に発達するため、地表付近では断層は伏在し、撓曲帯や活褶曲が発達する。特に南部では支笏カルデラの火砕流堆積物に覆われ、褶曲や撓曲帯の分布が複雑でわかりにくくなっている(佐藤・小松原, 2014)。反射探査などによって明らかにされた地下構造は、多くの褶曲が低角逆断層の上盤に発達することを示しており、断層帯全体が低角で東側に連続すると考えられている(第3図)。

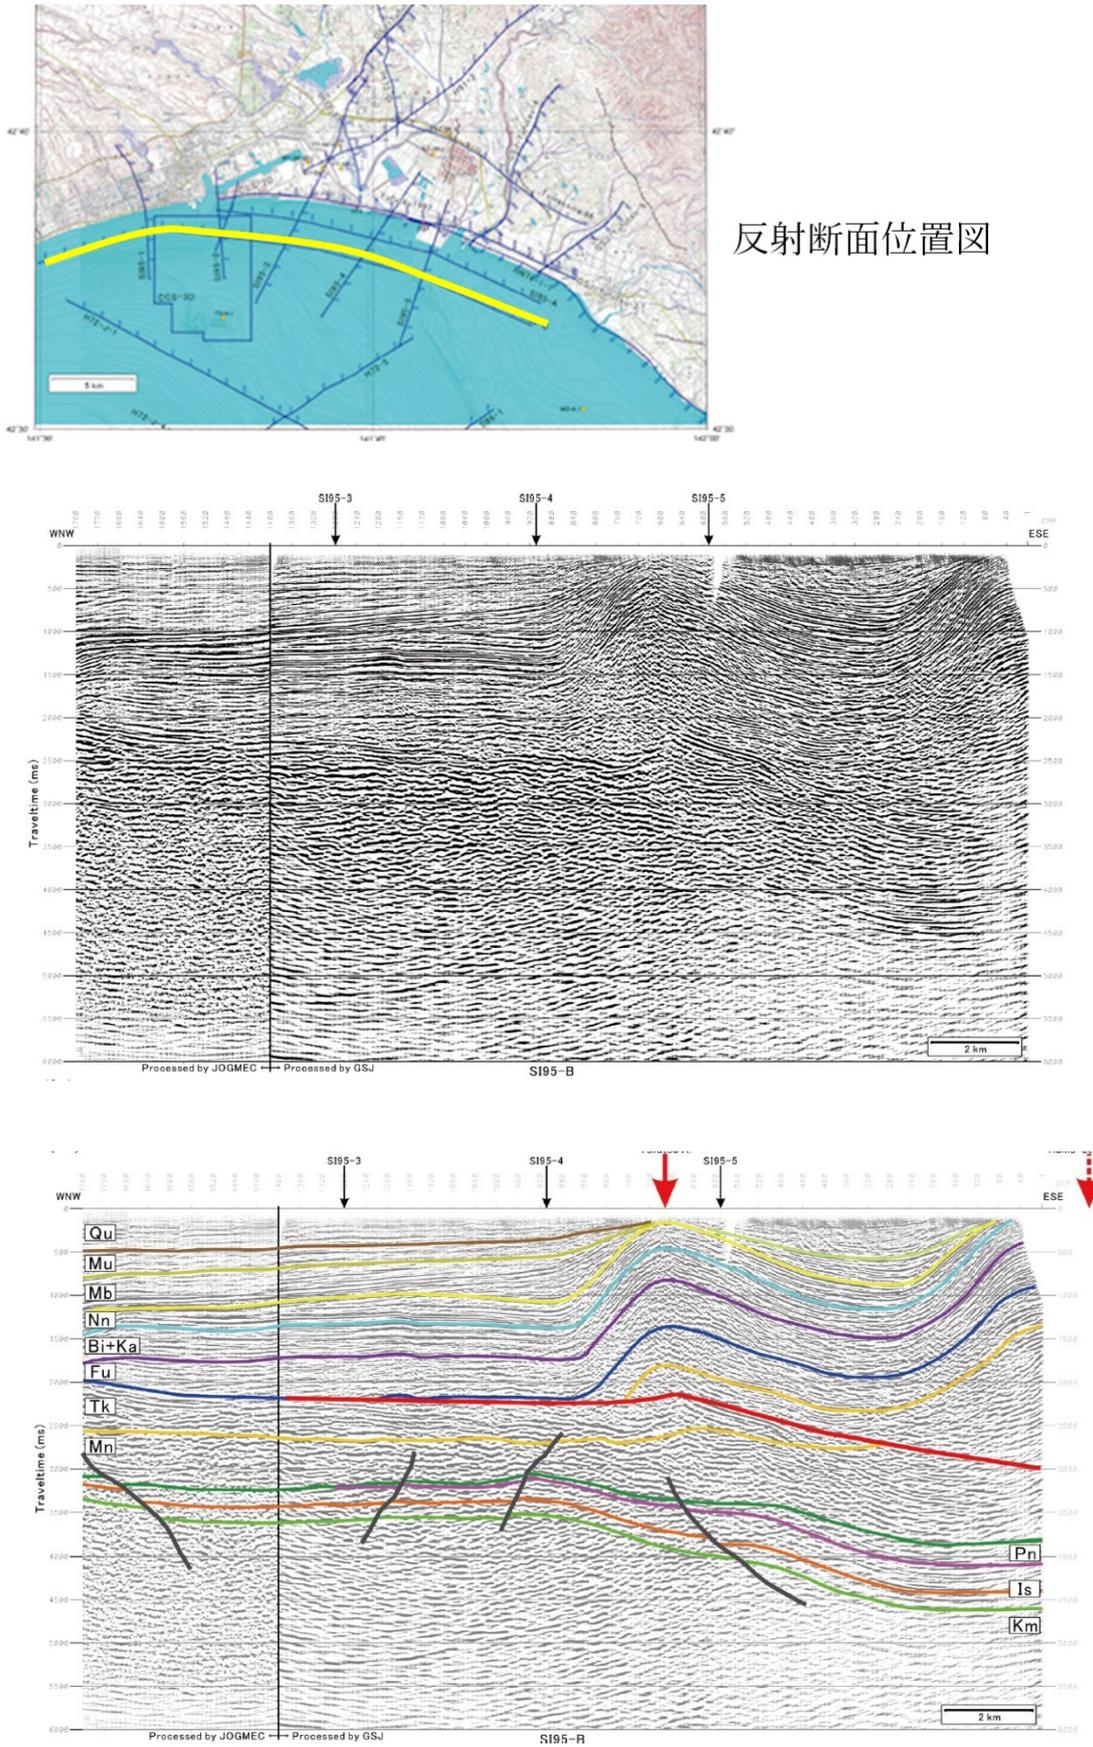
第 3 図 苫小牧沖の海岸に平行な反射断面（横倉ほか，2014）。
JOGMEC データを再処理したもの。

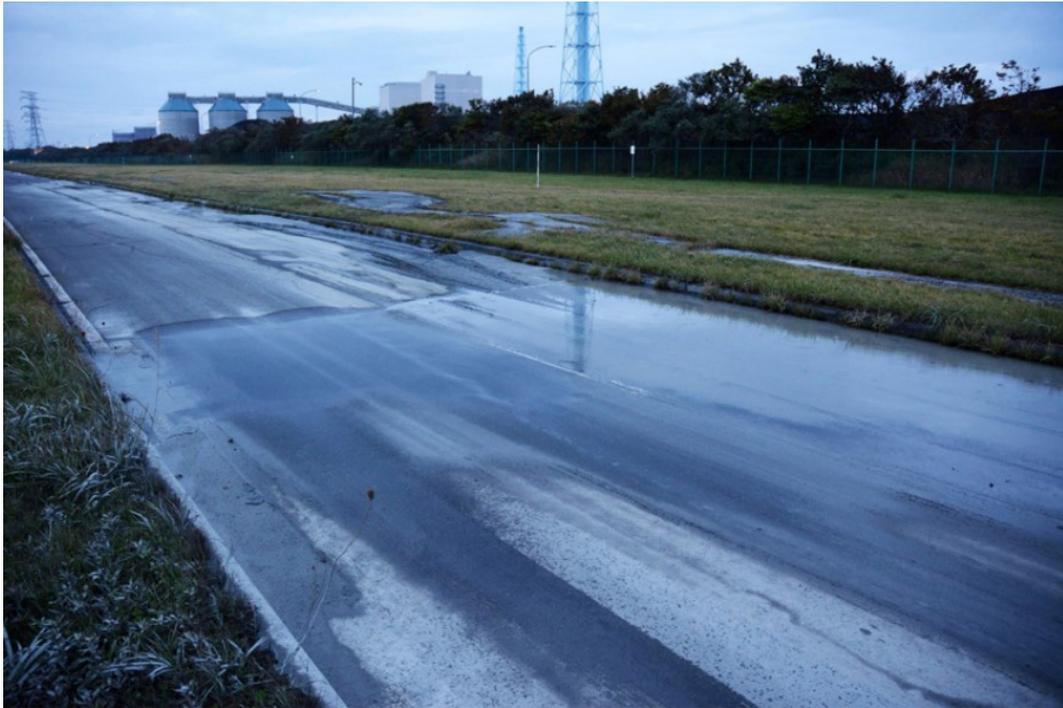
第4図 液状化による噴砂と泥水。
水たまりになっている箇所がみられるが、それ以外の箇所も道路上に泥水の乾燥した跡が広がっていることから、地震直後は噴出した泥水により広く冠水していたことが推測される。東側車線。

厚真川河口の西側、苫小牧港(東港)の苫東厚真火力発電所西側の道路沿いには、液状化による噴砂と道路の波状変形がみられた(第4図, 第5図)。新旧の空中写真の比較に基づけば、この地域は埋立地に相当する(第6図)。一方で、この付近から苫小牧港(西港)まで海岸沿いに続く道沿い(自然地盤と考えられる箇所)には顕著な液状化被害はみられなかった。

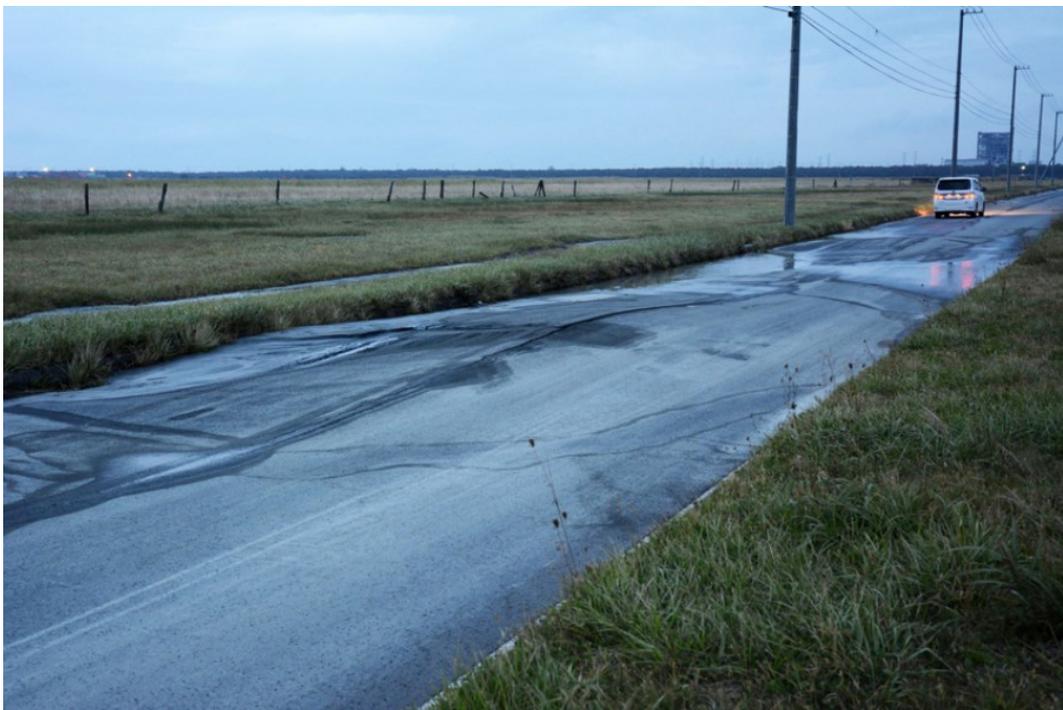
第5図 液状化による噴砂と道路の波状変形。
第4図とほぼ同地点の西側車線。

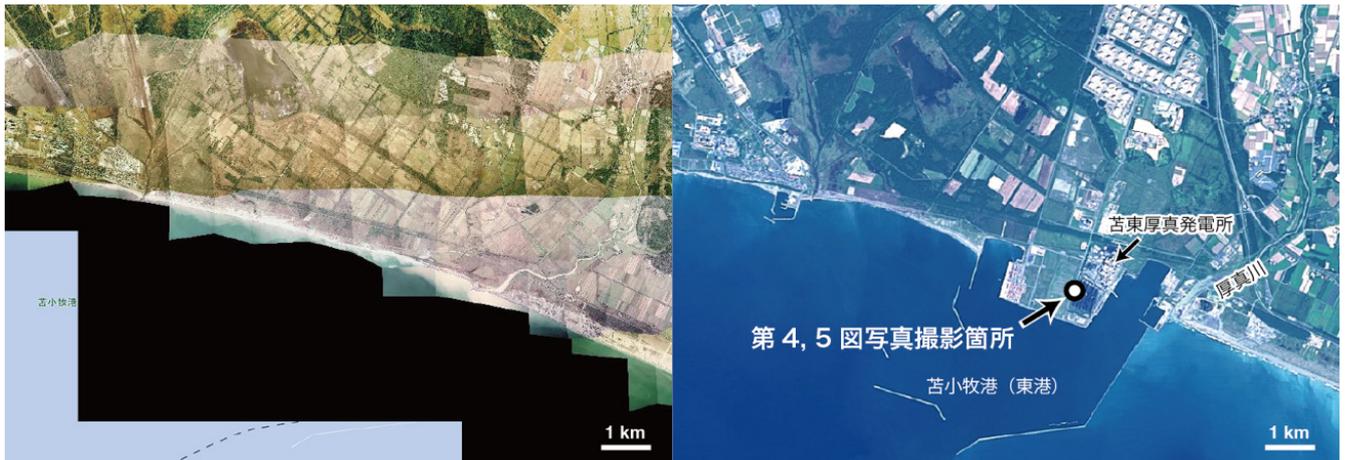
第 6 図 写真の撮影位置。

新旧の空中写真の比較に基づけば、当該箇所は埋立地に相当する。

左：1974～1978年の空中写真，右：2007年以降の空中写真（国土地理院ウェブサイトの地理院タイル（空中写真）を使用）。

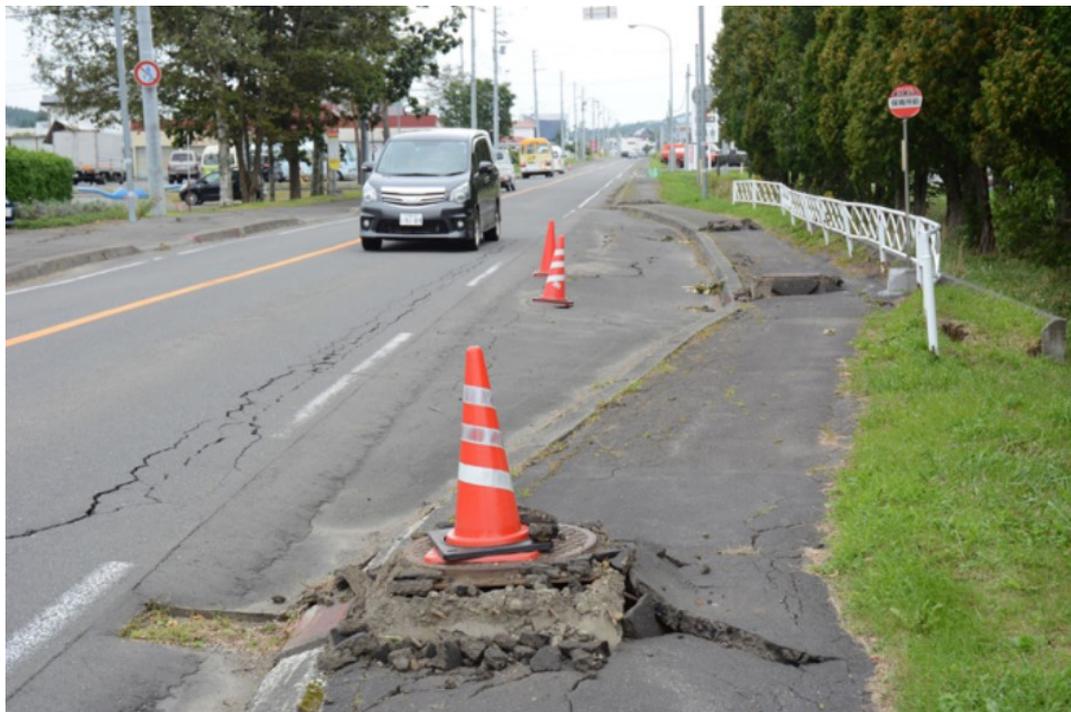
第 7 図 液状化によると思われるマンホールの抜け上がりと道路の変形。

安平町の道路沿いには、地盤の液状化によると思われるマンホールの抜け上がりや道路の変形がみられた(第7図,

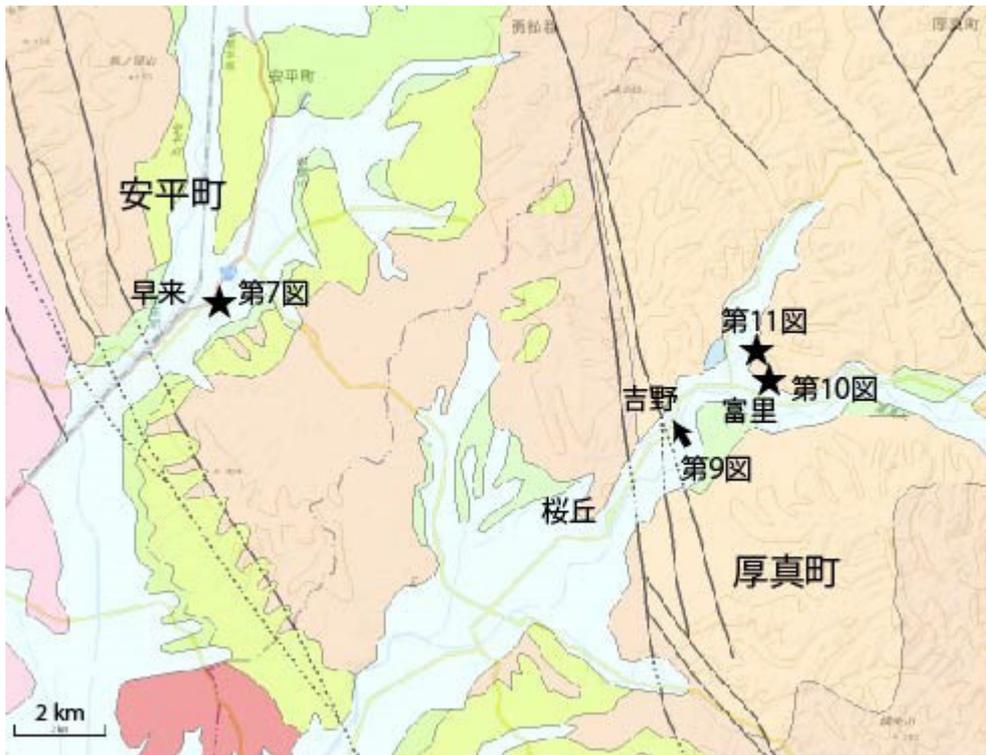
第 8 図 安平町，厚真町の被害写真の撮影位置。背景図は 20 万分の 1 日本シームレス地質図を使用。

第 8 図)。この箇所の旧地形は確認できていない。

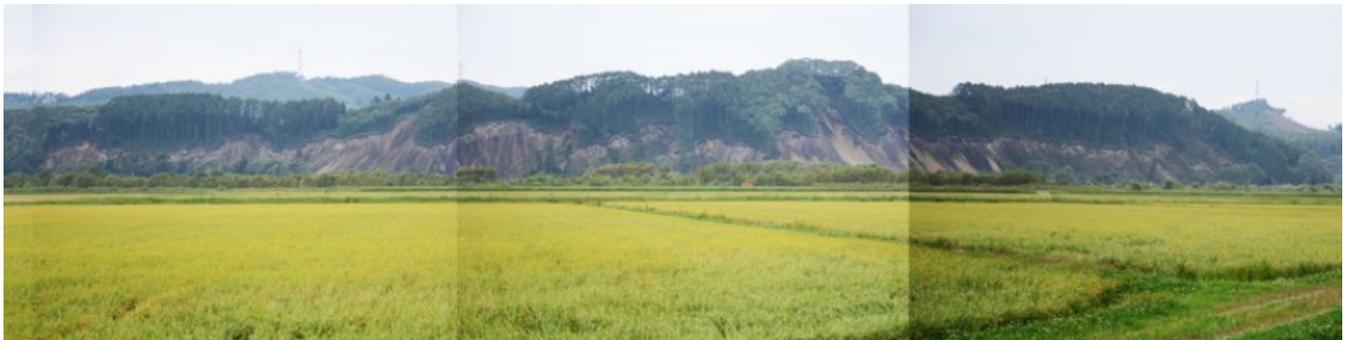
第 9 図 厚真町吉野地区の厚真川の低地沿いに 3 km 以上にわたりほぼ連続して発生した地すべり。厚真川の低地の対岸側より遠望。

すでに多数報道されているように、厚真町の桜丘、吉野、富里にかけての地区では、各所で多数の地すべりが発生した(第 9 図)。一部の地すべりを遠望した限りでは、平滑なすべり面が露出し、その上位の斜面表層部の堆積物が滑落したように推測される。地すべり土塊は主にテフラ

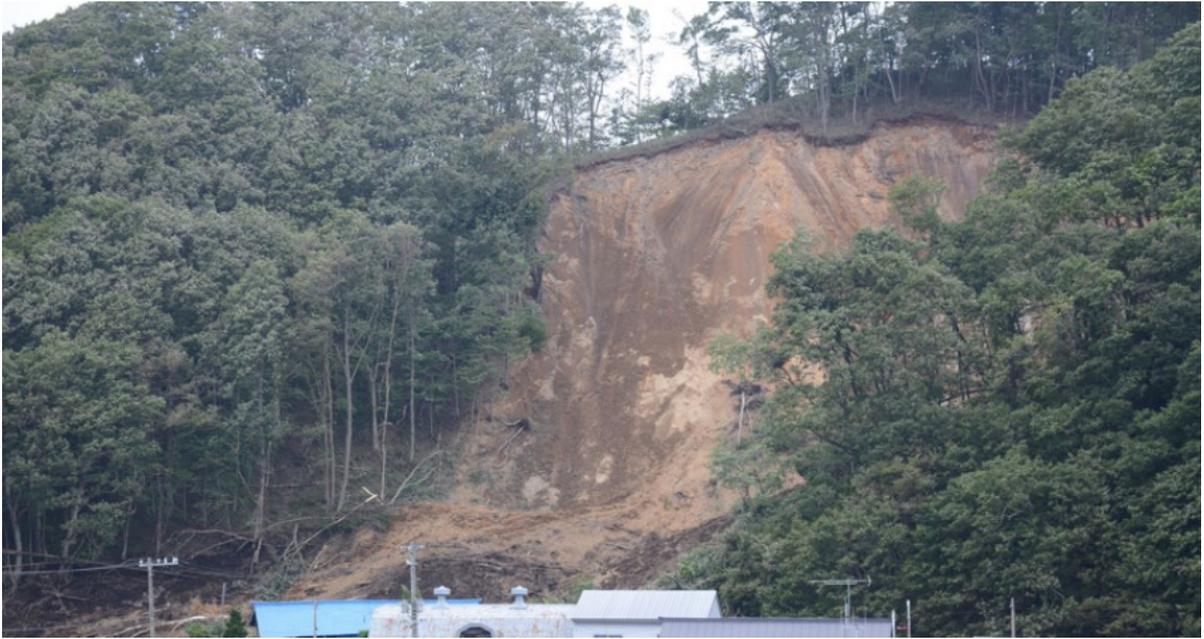
第 10 図 厚真町富里地区の地すべり。
平滑なすべり面が遠望され、主に斜面表層部の堆積物が滑落した様子がうかがえる。

厚真町富里地区の地すべり土塊(第 10 図、第 11 図)から採取した試料には橙色の軽石と灰白色の軽石が含まれ、それぞれ火山ガラスの屈折率は 1.532-1.538, 1.496-1.503 であった。よって橙色軽石は樽前 d テフラ(約 9000 年前)、灰白色軽石は樽前 a テフラ(約 300 年前)を起源とすると考えられる。これらは斜面のごく表層に分布するテフラである。今回の地すべり災害はこれら表層の

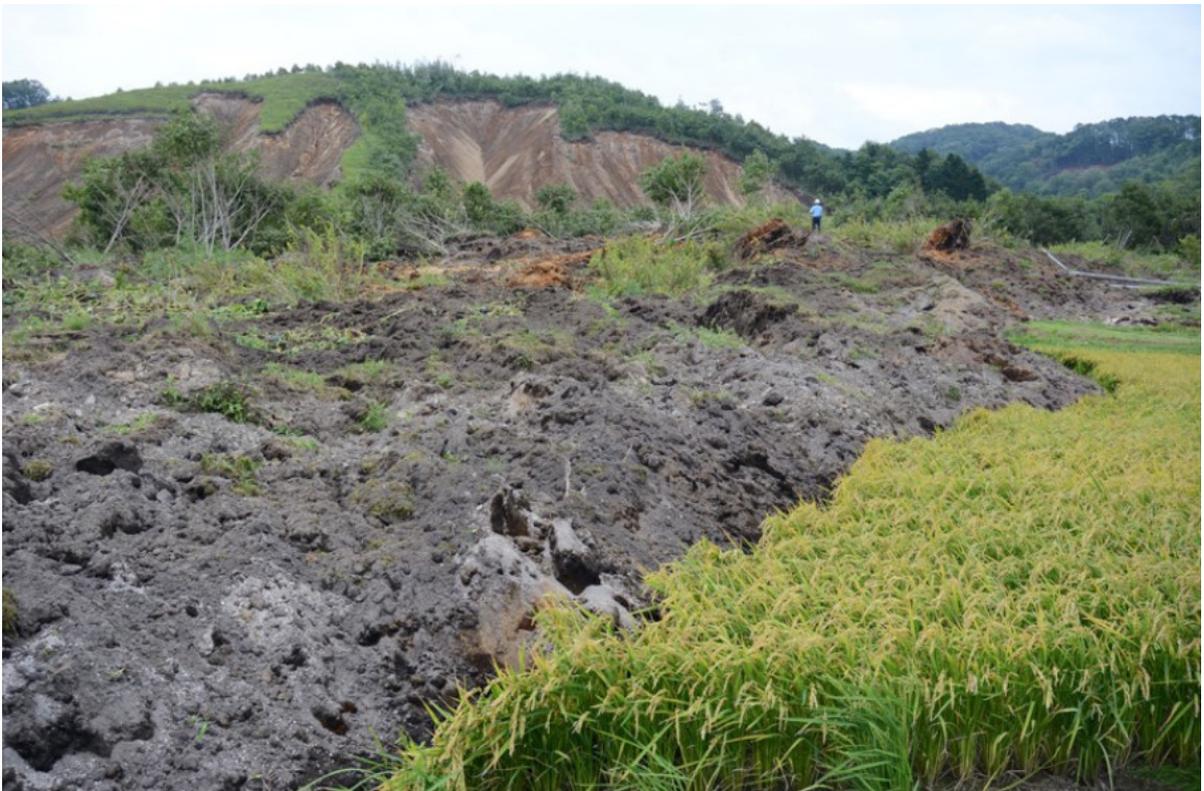
第 11 図 地すべり土塊の末端部付近。
地すべり土塊は観察した限りでは主にテフラ層と土壤層からなる。全体に水分を多量に含むわけではない。厚真町富里地区。

テフラ層と土壌層を主体とした堆積物の移動によるものと推測される。

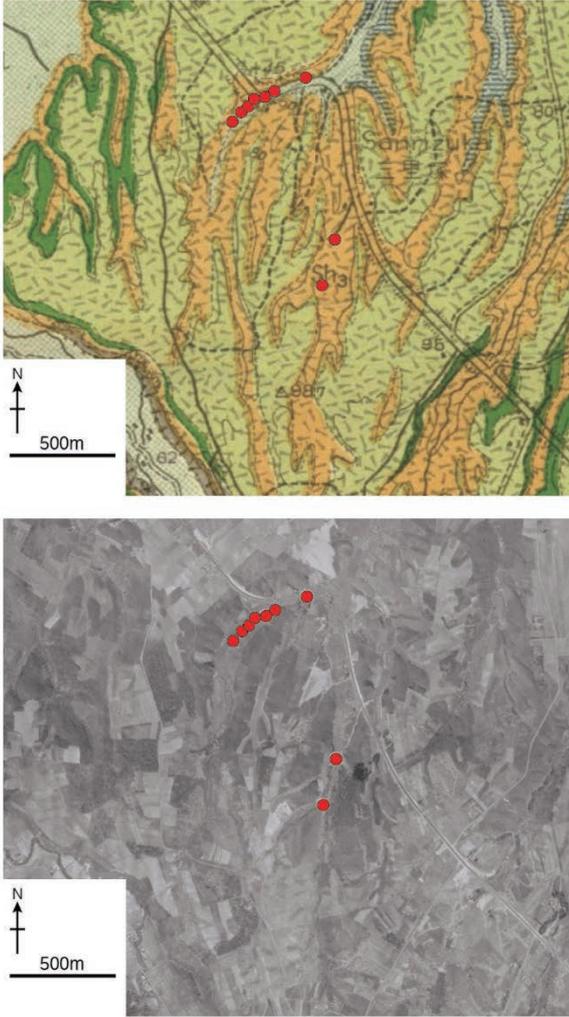
第 12 図 液状化が発生した場所 (赤丸地点).
 上:北海道立地下資源調査所の 5 万分の 1 地質図幅「石山」
 (土居・小山内, 1955).
 下:1961 年撮影の空中写真「MH0613A-C21」(国土地理
 院ウェブサイトの地理院タイル(空中写真)を使用).

砕流台地には侵食作用でつくられた谷がいく筋か走っており、そこを造成、盛土して住宅街が作られている(第12図)。現時点で確認できる被災地は、いずれも旧谷地形を谷埋め盛土した地域にある。

東日本大震災では丘陵部に造成された大規模盛土造成地が地すべりを起こして大きな問題となった。このような盛土は液状化も起こしやすいことが知られている。今回の地震では、前日までの降雨の影響もあり、谷埋め盛土で液状化現象が起こったと考えられる。
