1. 地質総合検討

室戸観測点は、高知県室戸市室戸岬町6811番地 室戸市中央公園臨時駐車場の敷地内に位置する。

1.2 地質特性

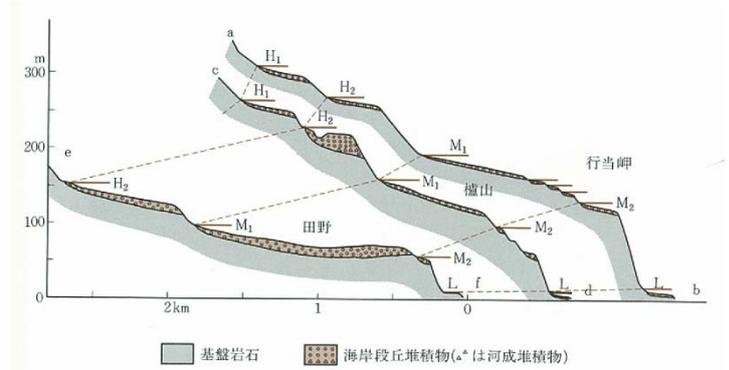
図 1.1.2 海岸段丘の地形と地質断面図
断面線は図 1.1.1 参照。

e-f 断面は図 1.1.1 のさらに北西方に位置する。

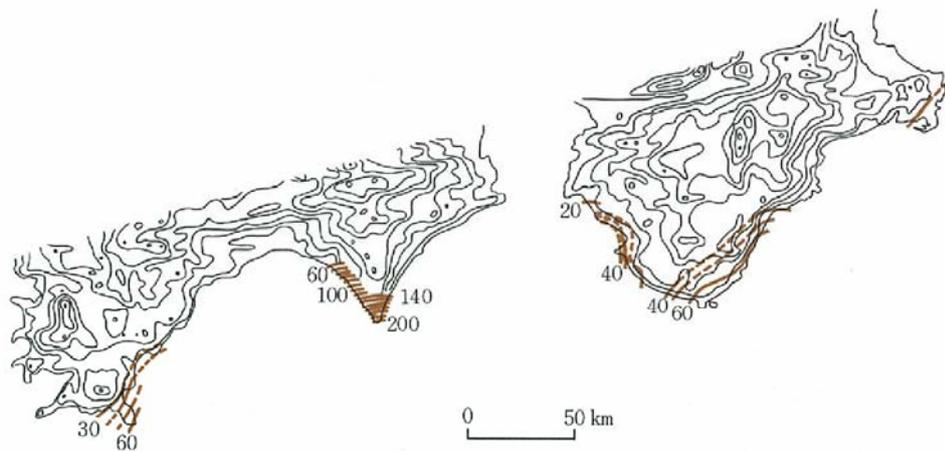
図 1.1.3

本太平洋岸における海岸段丘の内陸側への傾動。太い色刷りの等値線で M_1 面(最終間氷期)の旧汀線高度を 10 m ごとに示す。南海トラフに近い紀伊半島南端, 室戸岬, 足摺岬付近の段丘はいずれも歴史時代の大地震のときの変動と同じむきに内陸に向かって傾動している。細い線は地形のあらましを示す接峰面等高線(200 m ごと)。(太田陽子, 1968 の図に加筆)

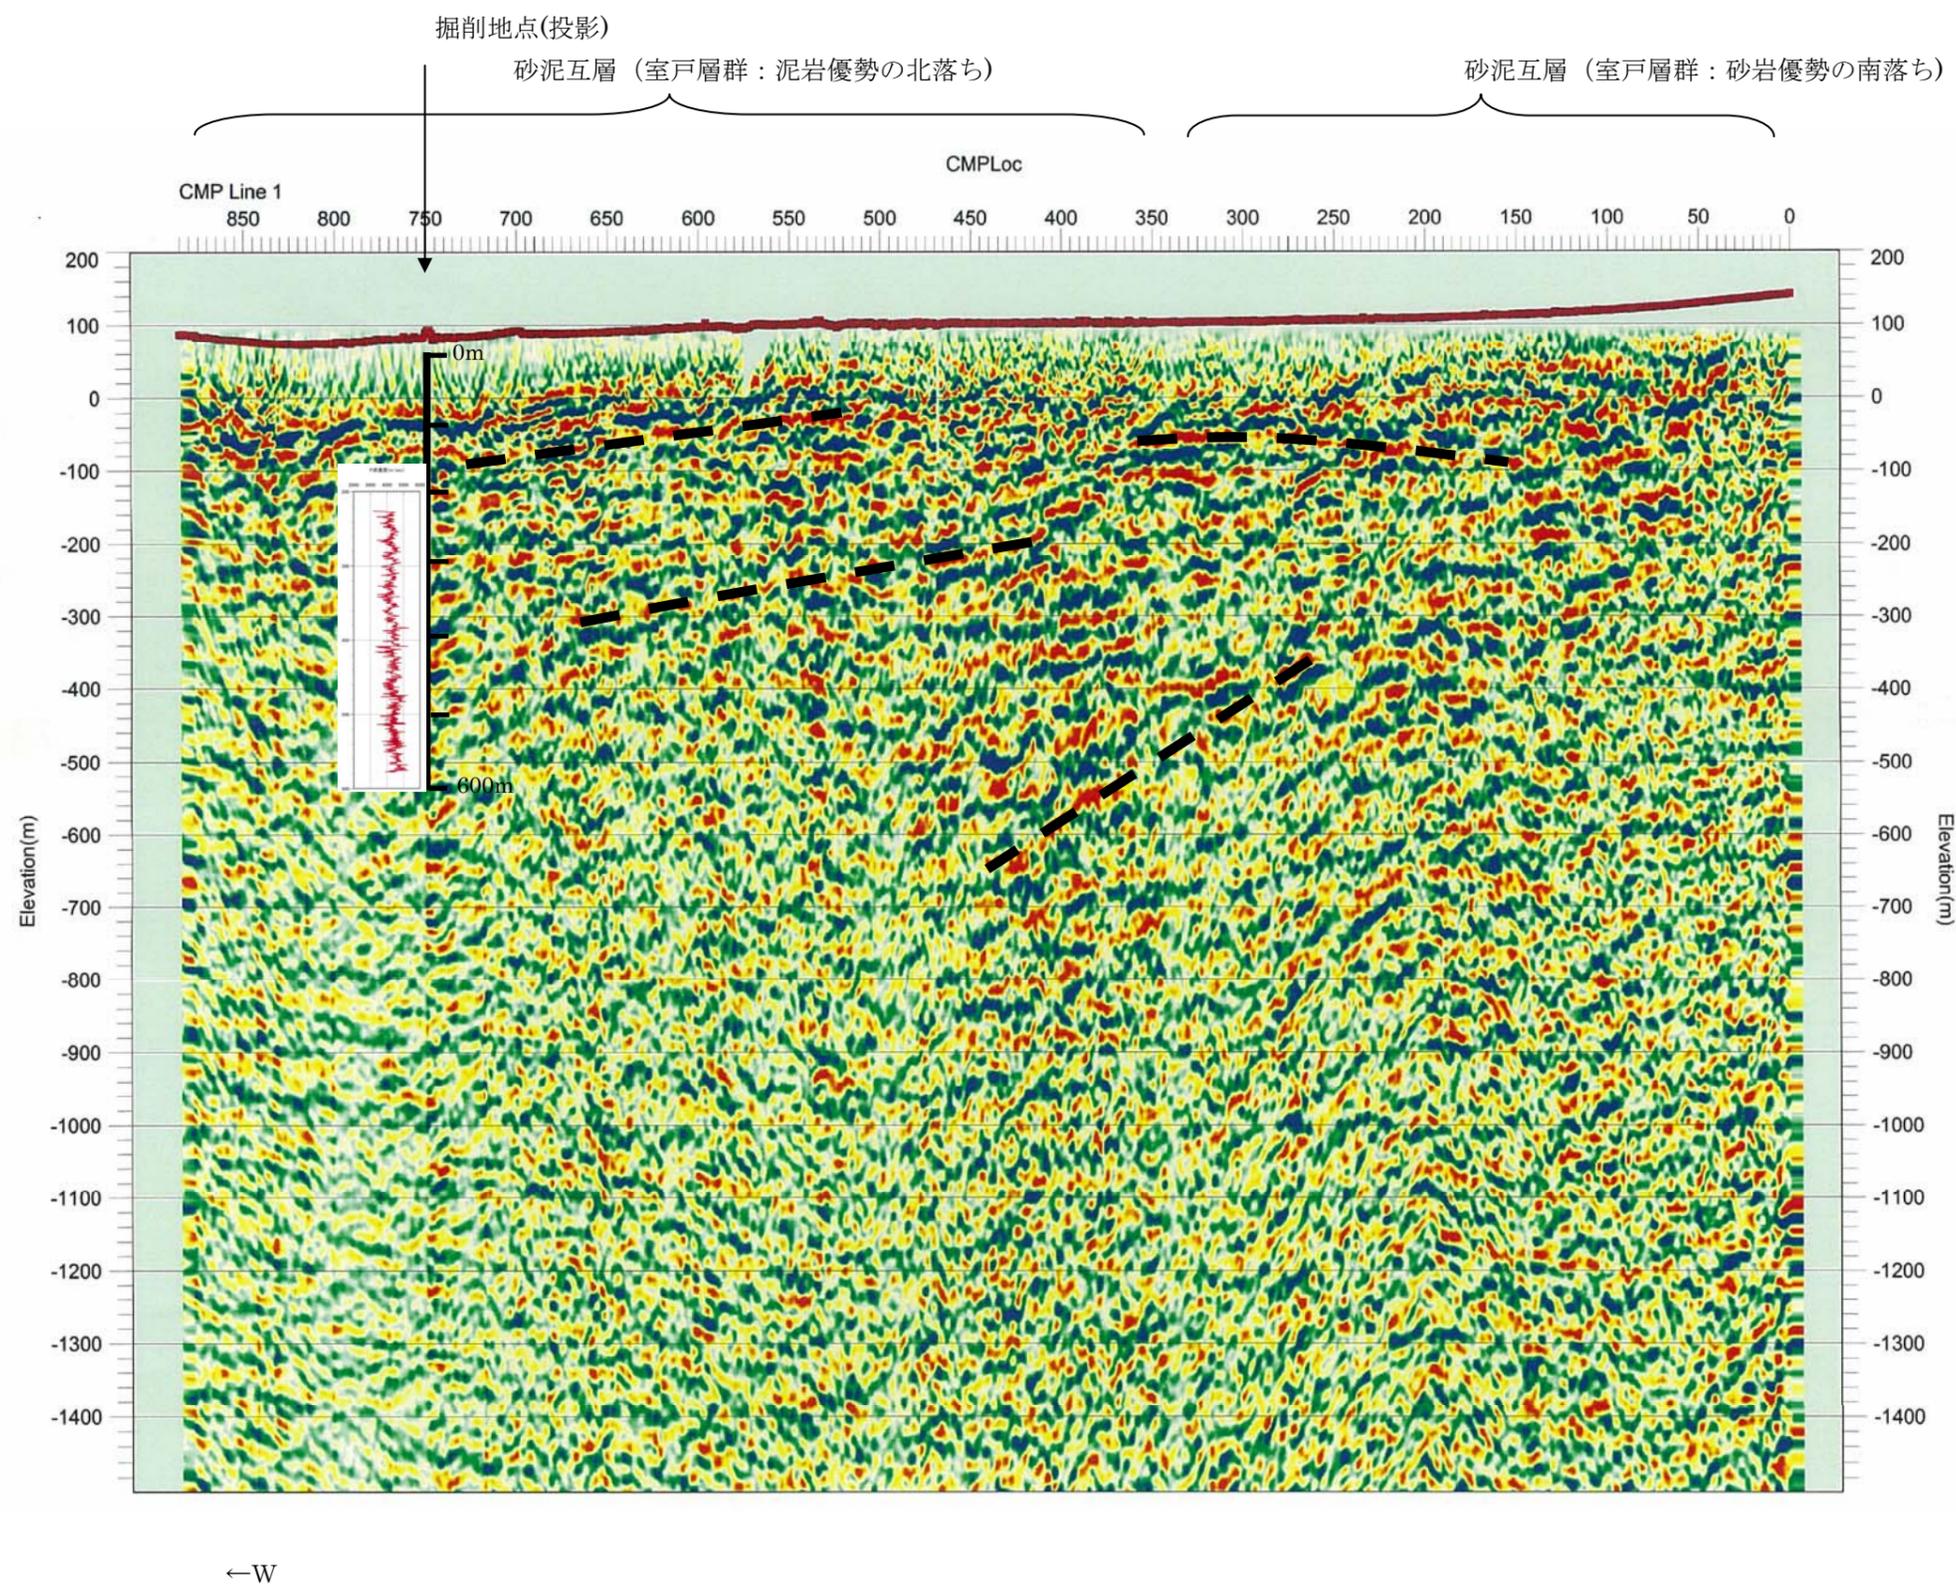
図 1.3.2 反射法地震探査 解析図

これによれば、工事地点の深度 400m 付近に、NE-SW 走向で NW 方向に傾斜する反射面が読み取れている。BHTV 結果では剪断面の多くが NE-SW 走向で高角度の SE 傾斜を示したが、反射面としては現れていない。

今回、反射面として読み取れた箇所は、周辺深度に分布する剪断面の傾斜と逆方向の NW 方向に傾斜している。このことから、一般的に発達する剪断面の傾斜よりも、希有な構造を有する粘土を挟在する多亀裂帯からの反射波をとらえたものと考えられる。

- 1) ほぼ均質なコアが連続していること
- 2) P 波速度結果で、 $V_p=4\text{km/s}$ 台前半であまり変化しないこと
- 3) 剪断面の傾斜が高角度であること

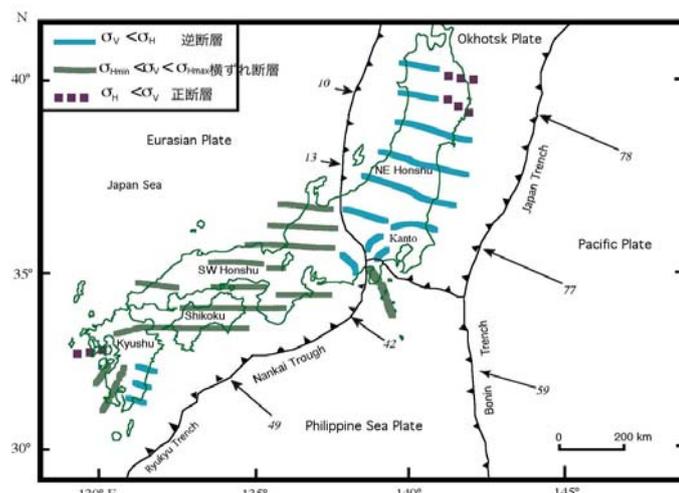
図 1.3.3 日本列島の応力場 最大圧縮方向 (Seno,1999 ; Seno,2005)

瀬野(2005)は、日本列島の応力場の最大圧縮応力の方向を断層のタイプ毎に、図 1.3.3 に示している。ここで、室戸周辺の最大圧縮方向はほぼ東西方向としており、今回の試験結果と調和的な方向が示されている。
