山岳リクリエーションに活かす地形学・地質学

白馬大雪渓2005年落石事故から学ぶもの

KARIYA Yoshihiko, ISHII Masaki, MOKUDAI Kuniyasu, KOMORI Jiro, SATO Go and MIYAZAWA Yosuke (2006): Contribution of geology and geomorphology to safety moutain recreation and tourism: preventing geohazard in the Daissekkei Valley.

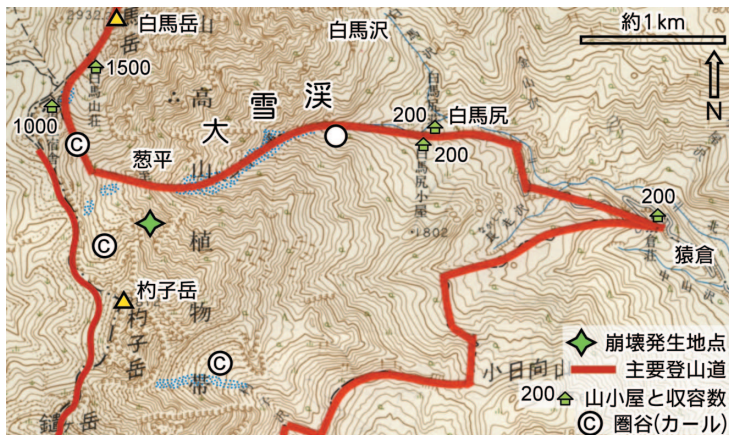
1. 白馬大雪渓周辺の地形(上)と地質(下)。上図は国土地理院発行5万分の1地形図「白馬岳」を基図に使用。下図は地質調査総合センター発行の5万分の1地質図幅「白馬岳」(中野ほか, 2002)を使用。両図ともほぼ同じ範囲を示す。上図には、2005年8月11日の落石発生地点、主な圏谷、および大雪渓周辺の山小屋とそれらの最大収容人数も示す。

飛騨山脈(北アルプス)北部の白馬大雪溪は、豊富な高山植物で知られる白馬岳(標高2,932m)への最短ルート上にある。真夏でも雪の上を歩ける珍しさから、毎年多数の登山者が訪れる(口絵1, 2)。

葱平^{おしょうへい})から白馬尻まで直線的に東流する(口絵1)。葱平や白馬尻には更新世後期の谷氷河が形成した堆石^{たいせき}(氷成堆積物)が分布する(小疇ほか, 1974; 石井・小疇, 1999)。大雪溪の登りで疲れた体に応える葱平への急登は, この堆石をよじ登るものである。

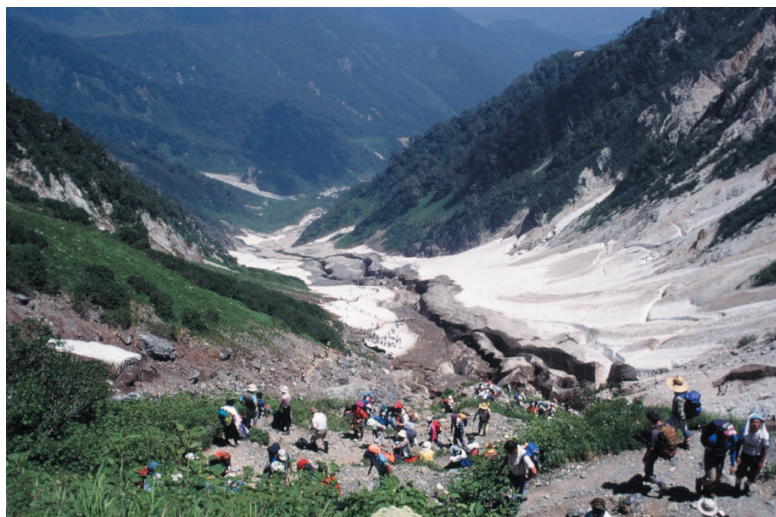
2. 真夏の大雪渓。1995年7月11日の集中豪雨によって大雪渓最上部の堆石(氷成堆積物)が侵食され、土石流となって流下した結果、雪面は約25,000m³もの砂礫に覆われた。堆積物の長さは約2,200m、幅は最大約100m、層厚は最大0.8mに達した。深い融雪孔も形成された(石井・小嶋, 1999)。1995年7月29日石井撮影。

第三に、土石流による大量の土砂流出をあげておく。葱平の堆石は1995年7月の集中豪雨で著しい溪岸侵食を受け、下流側に約25,000m³の土石流堆積物をもたらした(石井・小嶋, 1999)。この結果、大雪溪は大石溪と比喩されるほど一面砂礫に覆われ、流入水による深い融雪孔も随所に生じた(口絵2)。この

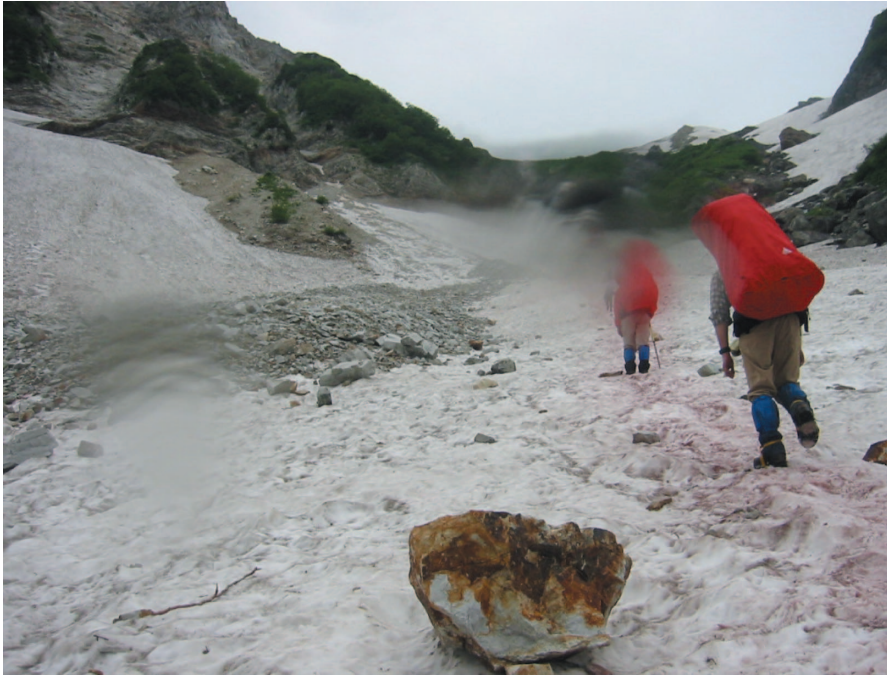
3. 梅雨末期の大雪山最上部。この写真は2002年7月17日のもので、2005年8月11日の落石堆積域(写真1)とほぼ同じ場所である。登山道脇に長径50cm以上の珪長岩の礫が転がっている。カメラの防水レンズに水滴が付いたため、画像の一部が乱れている。荻谷撮影。

済への打撃を懸念する声も報道されるようになった。一方、大雪渓上部の岩壁で日頃から頻繁に落石が起きていることは多くの登山書に明記されており、地元関係者にもよく知られている(口絵3)。また上述の夫婦登山者は、「前日に登りで通過した際、杓子岳から落石の音をひっきりなしに聞いた」と証言している(小森未公表資料)。この証言は未検証であるが、通常より多量の岩屑が崩落していたとすれば、節理密度差を反映した岩壁の後退が前日に加速していた可能性もある。落石の予見性や大雪渓の安全性については慎重に判断すべきであろう。それは、次に述べるように、大雪渓では多様な土砂災害が今後も起こりうると考えられるからである。

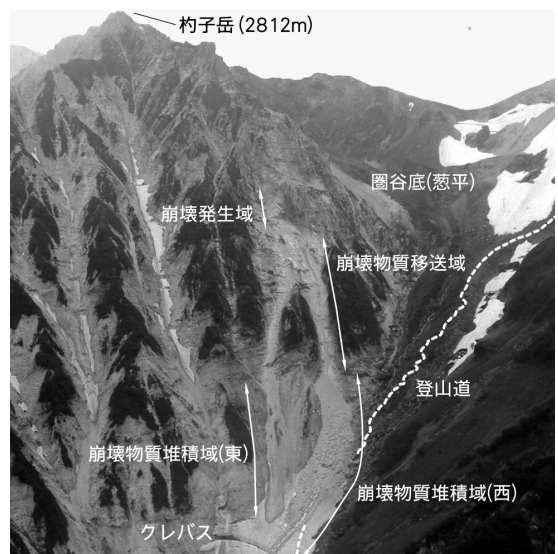
2005年8月の落石は, 杓子岳北面の節理が発達した珪長岩の岩壁で起きた(口絵1, 写真1)。崩壊発生域は大雪溪の谷底から200-250m上位の山腹にあり, 崩落した岩屑は長さ約150mの岩樋(雪崩道)を通過・移動した。移動物質は谷底の残雪上に細長く(長さ約200m, 最大幅約40m)堆積した(写真1)。推定崩壊量は8,000m³以上である。また崩壊物質の一部

写真1 杓子岳北面の落石事故現場。2005年8月11日 中部森林管理局撮影・提供。

は雪渓上の夏季登山道に達し、登山者を巻き込んだ。崩壊の主因はわかっていないが、事故前日の降雨(現場の東方約4km地点で日雨量46mm; 山麓の観測資料による崩壊発生時の気温は推定約11度)が関わった可能性がある。また岩壁には節理密度の高低部分が交互に現れていることから、飛騨山脈穂高岳の圏谷壁崩壊の説明に使われた岩壁後退モデル(岩船, 1996)が本事例にも適用できる可能性がある。つまり、節理が高密度な部分では凍結破碎や地表流水により岩片の選択的・優先的な剥離や脱落が起こりやすく、岩盤は節理の低密度部分よりも速く後退する。この結果、岩盤表面には節理密度差に応じた凹凸が形成されるようになる。節理が低密度部分は庇状に突出することで不安定度が増し、崩壊しやすくなる。ここに何らかの誘因(岩盤中の季節凍土層の融解、節理面への降水の浸透による間隙水圧の上昇、地震動など)が働き、崩落に至ったと考えられる。

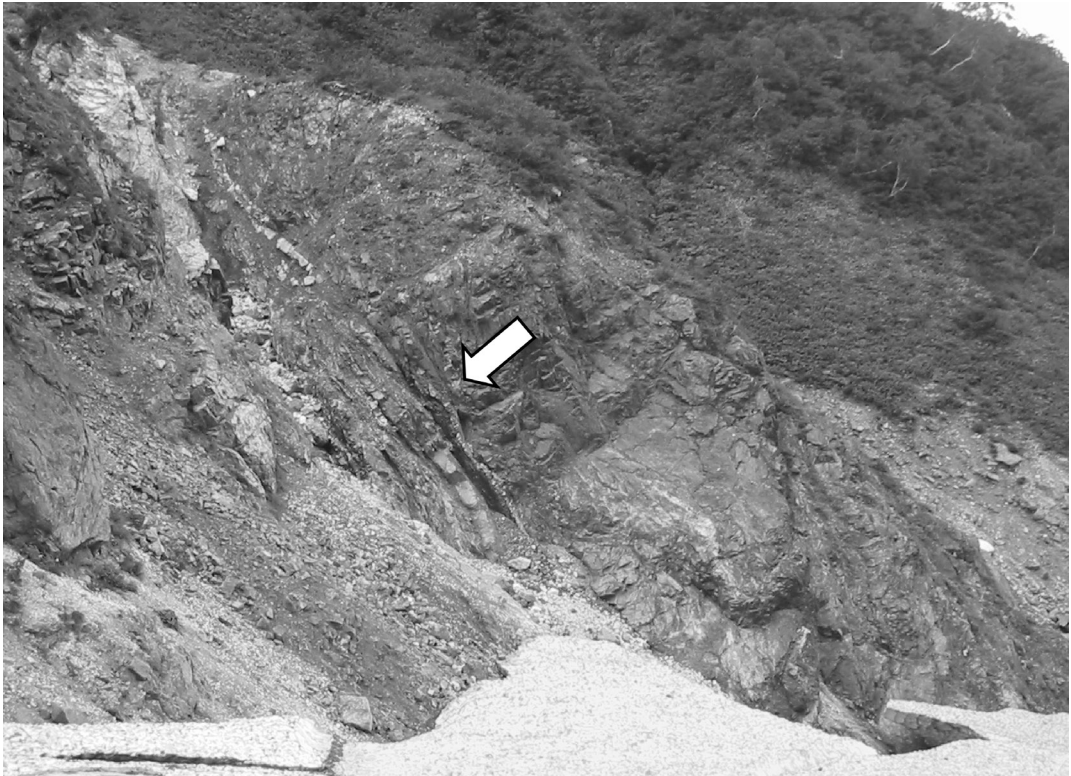
まず落石については、一層詳しく検討する必要がある。2005年8月の落石は杓子岳北面の珪長岩の岩壁で発生した。しかし同種同質の珪長岩は大雪渓中部の左岸から北隣する白馬沢にかけて広く露出する(口絵1, 4, 写真1; 中野ほか, 2002)。珪長岩の分布域には植被に乏しい急斜面も多く、落石の発生危険度は決して低くない。また大雪渓下部に露出する二畳紀~ジュラ紀の堆積岩・変成岩類(白馬岳層・白馬沢層)や時代未詳の超苦鉄質岩の分布域でも落石や崩壊は起こりうる。それらの急な岩壁には開口割れ目や褶曲構造が認められる(写真2)。岩盤には、斜面の傾斜とほぼ平行な節理が発達しており、ところどころ破碎している部分があることから、節理に沿って岩盤が移動していることが考えられる。地表付近の岩盤が重力で下方移動する際に変形する岩盤クリープ(Chigira, 1992)の進行が示唆される。こうした割れ目や褶曲変形は、最終的に岩盤破壊(崩壊)に発展する可能性をもつとされる。実際、大雪渓の雪面には珪長岩の岩屑に混じって堆積岩・変成岩類の岩屑もよく認められる。珪長岩は優白色なのに対し、堆積岩・変

写真2 大雪溪下部の左岸谷壁に露出する泥岩ホルンフェルス(白馬沢層; 中野ほか, 2002)。露頭中央よりやや左側に局所的な褶曲が認められる。これは岩盤が地表付近の重力変形を受けて生じた可能性がある。2005年9月19日 荻谷撮影。

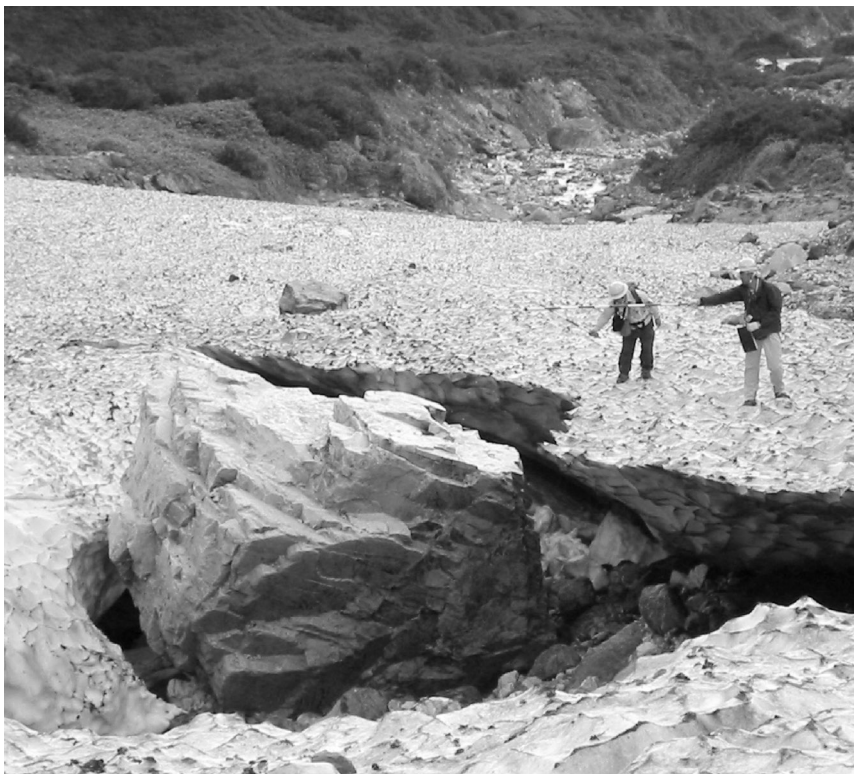
次に、雪面の滑走礫をあげておく。2005年8月の落石では崩壊物質が岩壁直下の雪溪へ達しただけでなく、珪長岩の巨礫が雪溪上を約1km滑走した。この間、巨礫は雪溪上の夏季登山道を横断した(写真3)。幸い、これによる被害はなかったが、最盛期には1日約1,000人が通過するという大雪溪の登山者の列に礫が突っこめば、多数の死傷者が出るおそれがある。また大雪溪の左岸には数本の深い支谷(口絵4のv1, v2)があり、それらの最上部にも急な裸岩壁が存在する。そこからの崩壊物質や滑走礫が大雪溪へ到ることも考えられる。

写真3 崩壊物質の一部は大雪溪の雪面上を約1km滑走した。その途中では雪溪上の夏季登山道を1回横切った。2005年8月19日 荻谷撮影。
