# 2000年鳥取県西部地震断層のトレンチ掘削調査

## Trenching surveys of surface ruptures associated with the 2000 Tottori-ken-seibu earthquake

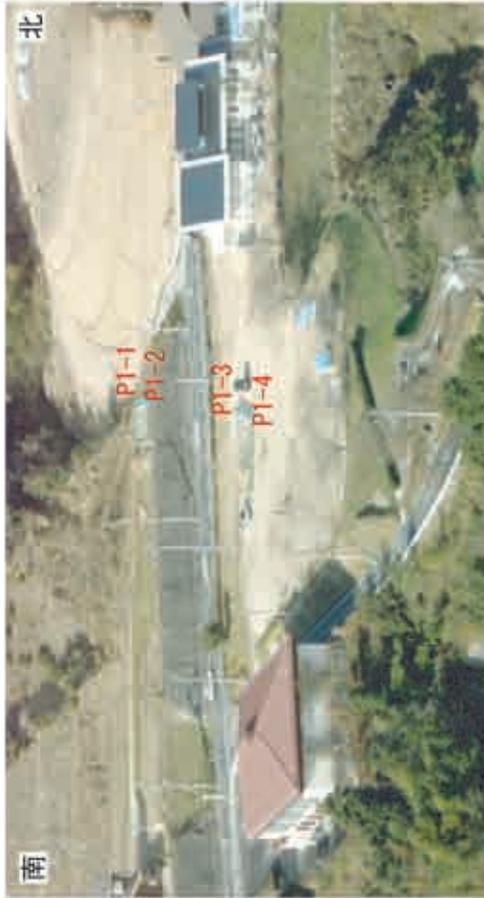
写真1. 南東側から調査地域Iを望む斜め空中写真（朝日航空株式会社提供）。  
Photo 1. Bird's eye view of the trench survey area I from southeast.  
Courtesy of Aero Asahi Corporation.

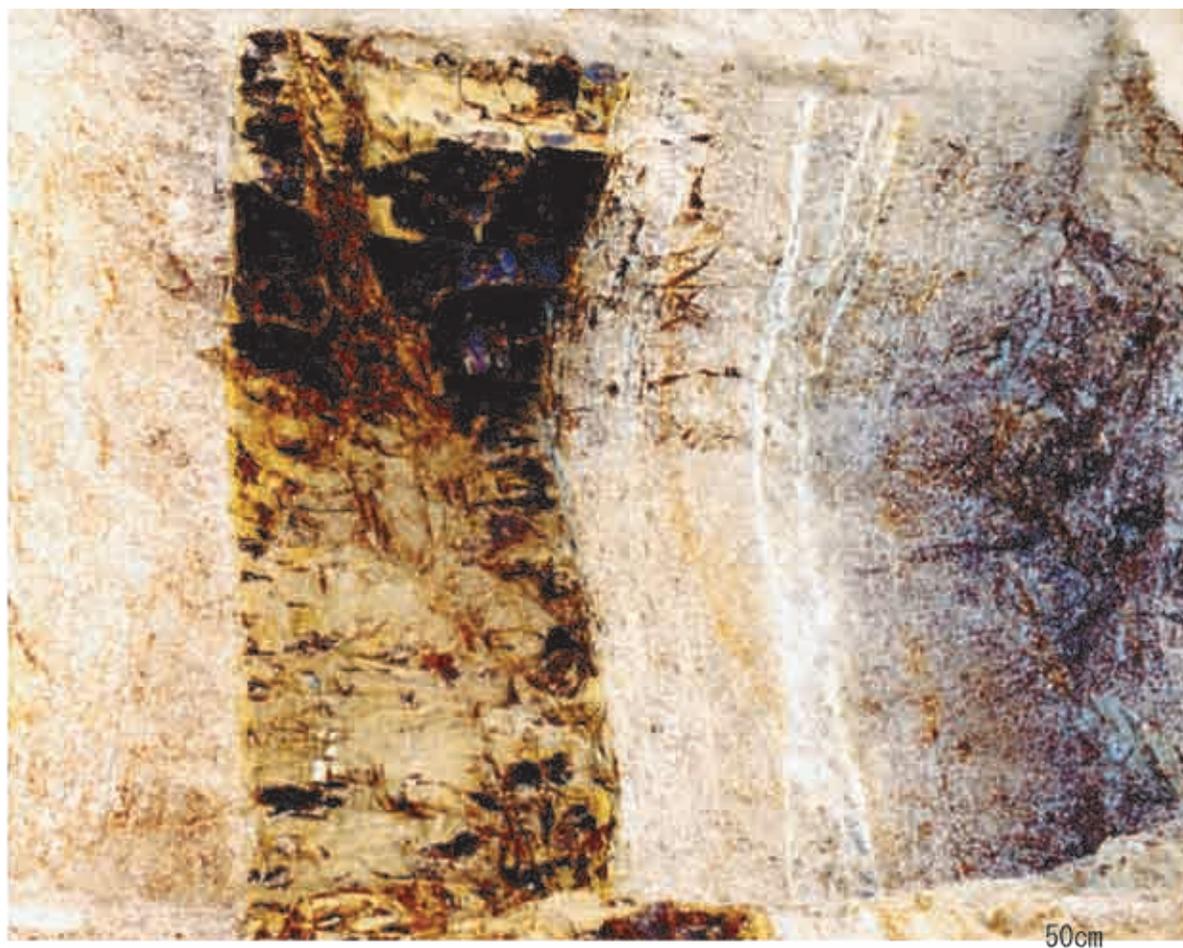
花崗岩類と貫入岩には、P1-2で観察されたものと同様の、明瞭な剪断面と断層ガウジ帯を伴い、左横ずれ成分が卓越する断層破砕帯が認められた。北西側の壁面では、これらの断層ガウジ帯の一部に連続する断層が、盛り土1層と2層を切り、盛り土1層と花崗岩類の境界を数cm見かけ逆断層変位させ、盛り土1層と2層の境界を数cm見かけ正断層変位させている(写真10)。これらの断層には、開口成分や上位層の落ち込みは認められない。

写真11. P1-3トレンチ南東側壁面と床面（第6図参照）。  
Photo 11. View of the southeast wall and floor of the trench P1-3. See Fig. 6.

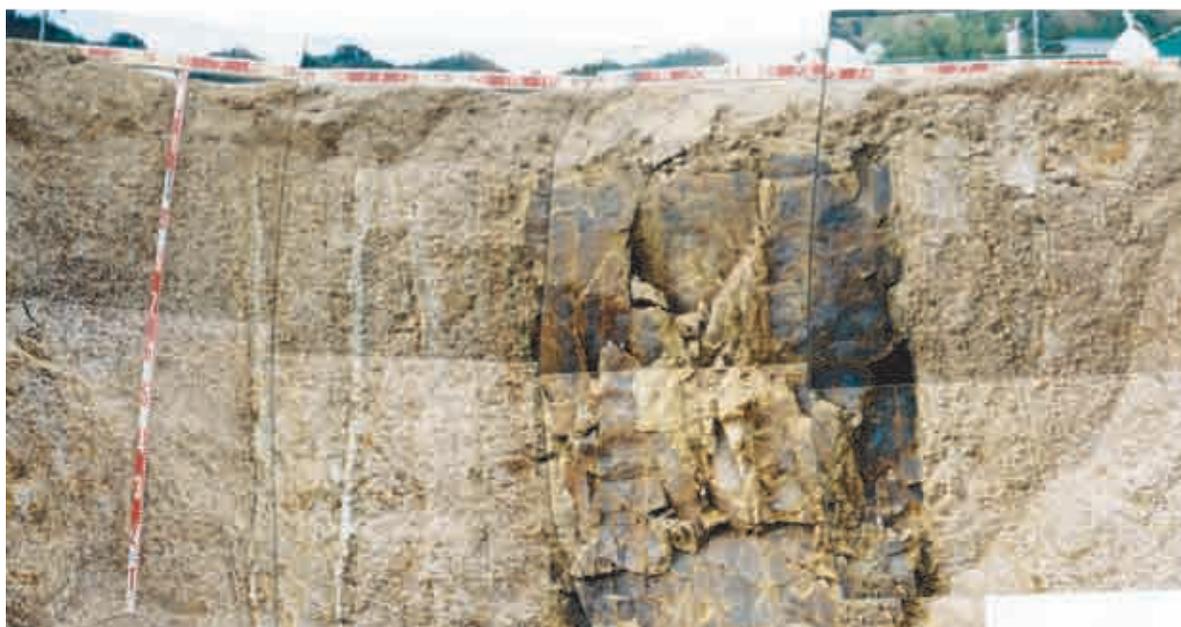
このトレンチにおいても、花崗岩類と貫入岩には、P1-2およびP1-3で観察されたものと同様の、断層破砕帯が認められた。このうち、断層ガウジ帯の発達が目立つ部分(写真13,14)では、断層ガウジ帯の主剪断面に斜交する、二次剪断面と考えられる面構造が発達している。主剪断面に対する二次剪断面の発達方向から、左横ずれ成分が卓越し、北東側が隆起する断層運動が確認された。

写真12. P1-4トレンチ北西側壁面（第7図・写真13参照）。  
Photo 12. View of the northeast wall of the trench P1-4. See Fig. 7 and Photo 13.
