## 宮崎県綾南川・綾北川ダム地点地質調査報告

河合正虎\*・吉田尚\*・田中啓策\*

宮崎県大淀川の支流、綾南川および綾北川の電源開発計画は、綾南川筋に1貯水池、1発電所、綾北川筋に2貯水池、3発電所を建設し、総合最大出力71,600KWを発電しようとするものである。

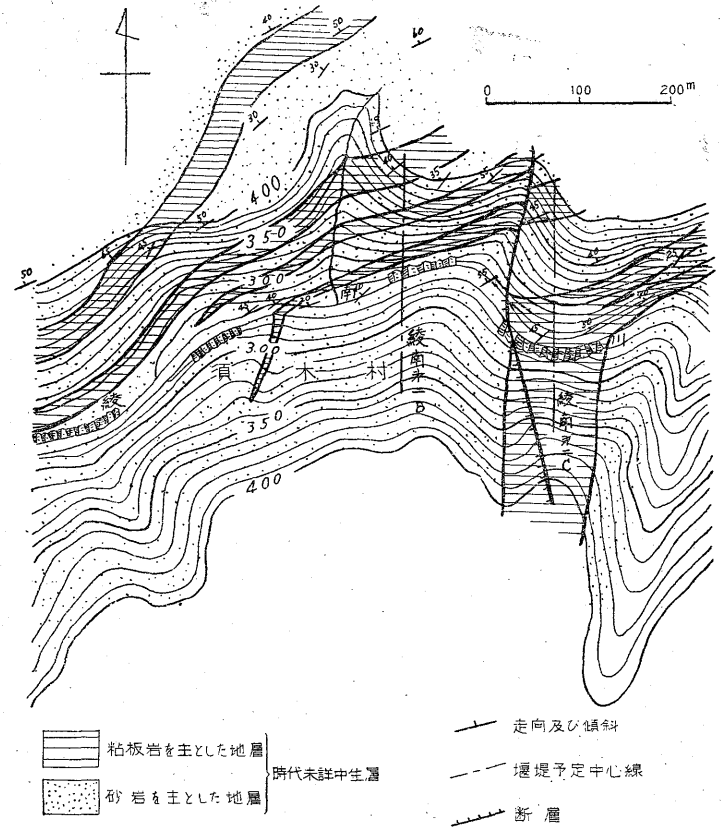
第3図 綾南川第二地点BおよびC地点附近地質略図

C	板状粘板岩が優勢であつて、N80°Eまたは東西の走向で、40°~60°北に傾斜する。余り褶曲破碎がみられず、整然と地層が配列している。そして層理面間隙が比較的少ない。	構造地質上は乱れが少いが板状粘板岩の強度支持力が問題である。
