箱 根 大 湧 谷 の 崩 壊 に つ い て

沢 村 孝 之 助*・安 藤 武*

On the Land Destruction at Ōwakudani,

Hakone

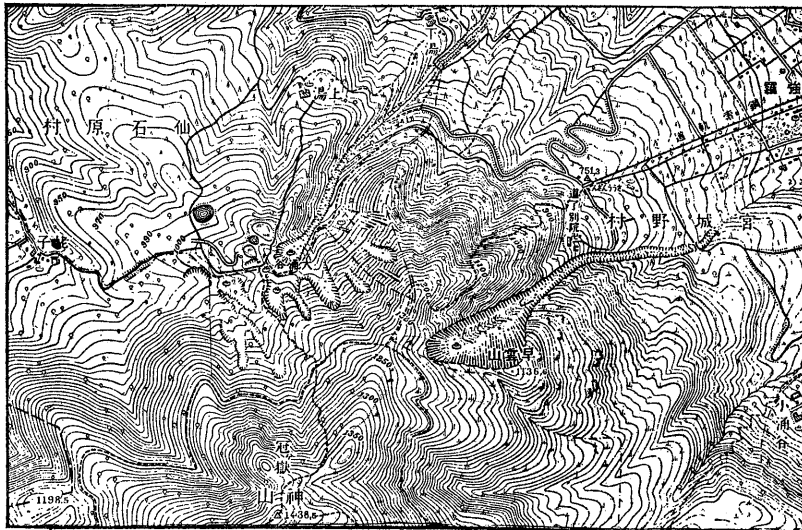
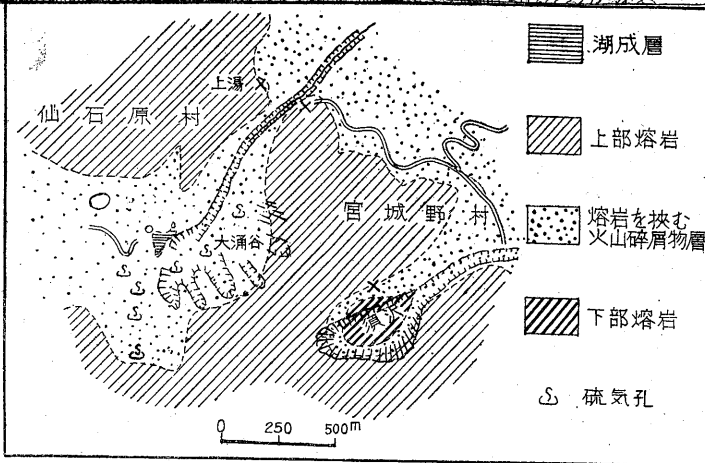
する状況は附図に示した。これを詳しくみると、粘土中に赤褐色岩片の残存する場合がしばしばあり、また図版に示したように、大湧谷の谷頭や、明治43年崩壊の跡には、赤褐色岩が層状をなして粘土中に挟まり、あたかも両者の互層する状況がみられる。これは熔岩が火山碎屑物に比べて変質し難いためであつて、例えば大湧谷の東の早雲山の谷でも、谷底の熔岩は赤褐色岩であるが、その上にある火山碎屑物は著しく粘土化している。大湧谷では、地質図に示したとおり、厚く熔岩と火山碎屑物との互層が発達し、その下部は粘土化し、その上部は赤褐色岩であつて、その境に両者の互層状を呈する部分がある。これらの岩層は神山山頂を中心として四方に傾いて分布するので、大湧谷ではほぼ真北に40°の傾きを持つている。これに対して、谷の向きは斜めに北東に向つている結果、岩層は谷の西側では山に突込み、東側では谷底に傾き下る分布をする。

従つて粘土と赤褐色岩の境界面も谷の東側では谷向となつている。通常粘土上に赤褐色岩ののる所に降雨があれば、その境界面がほぼ切り面となつて崩壊する可能性が生ずる。従つて両者の互層するような処では切り面となるところが多数存在するので、なお崩壊し易い。これは火山碎屑物層の発達が悪い早雲山の谷には崩壊地形があまり発達していないことから推測される。さらに大湧谷でも、東側のように、多くの境界面が谷向きに存在する場合には極めて崩壊し易いと云えよう。大湧谷の東側には図にみるように、大規模な崩壊地形がみられるのに対して、西側ではむしろ単調な急崖となつており、岩石の崩落によつて生じた地形を呈するのは、以上のような地質構造の結果である。

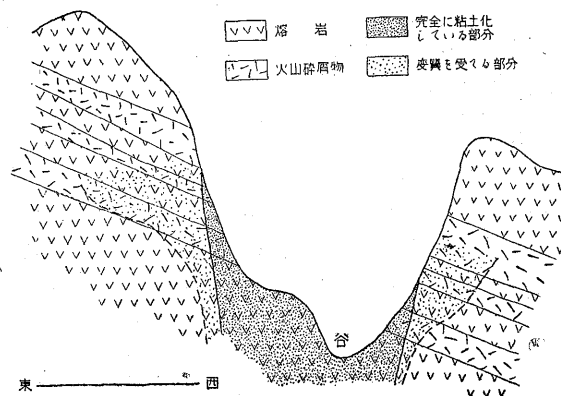
以下地沁り性崩壊について、標式図を参照として大湧

谷について述べたい。地沁り性崩壊地域は地形とともに漸移的な累帯関係を有しており、この粘土化帯を酸化変

質帯 (A) — 還元変質帯 (B) — 粘土帯 (C) に分けて考えることができるようである。粘土帯は過去および現在の硫黄作用によつ既に粘土化されている部分であり、酸化—還元変質帯は現在の硫黄作用とも関連した地下水 (滲透水) の影響を著しく受けた風化粘土帯とも云えるようなものである。
