# 熊本県綠川水系堰堤地点地質調查報告

## Geology of the Dam Sites on the River Midori, Kumamoto Prefecture

There are three plans of the dam site for hydroelectric power development in the area of the River Midori and her tributary Tsutsu.

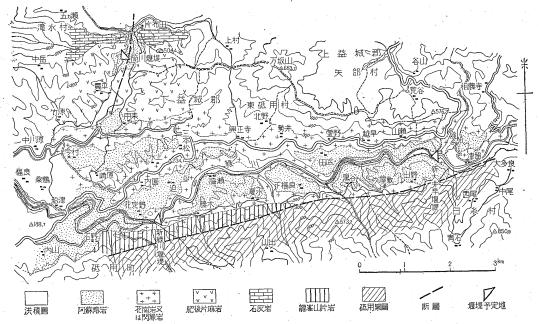
第1図 熊本県祗用東部綠川水系地質図

花崗閃緑岩は宮原花崗岩帯に属するもので、緑川本流とやム平行して帯状をなして河床や両岸に点々と露出している。その質は一般に堅く、部分的に優白色または斑状のものがある。花崗片麻岩はいわゆる肥後片麻岩で花崗閃緑岩帯の北側に広く分布している。片理がかなりよく発達し、雲母片岩・石英片岩のようなものがある。

石灰岩は片麻岩中にあり、その厚さも延長もかなり大きいものがある。そうして緑川の北側によくみられる。 阿蘇熔岩はこの地区一帯を広く被覆したもので、緑川本流その他の河川の両岸に断崖となつて屹立する場合が多い。この阿蘇熔岩はその種類が多く、一見熔岩状を呈する熔結凝灰岩や、凝灰岩質・集塊岩質のものまたは灰石などがある。
