大谷石の地質と採掘に関連する破壊状況

On the Geology of Oya Building Stone and Its Destruction
by Excavation

Takeshi ANDO & Shigefumi OKA

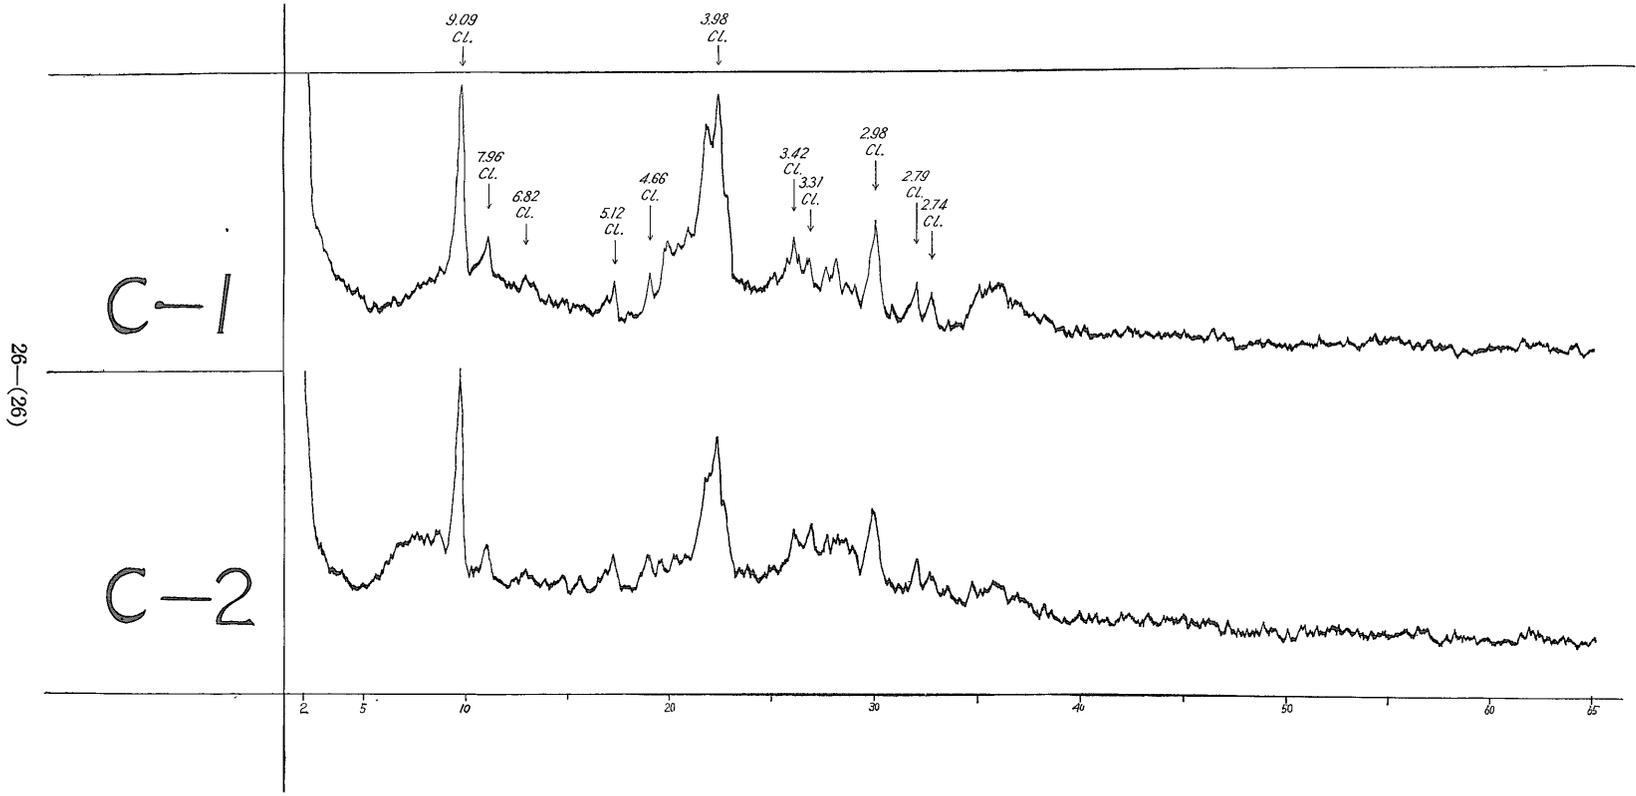
第 23 図 割目粘土の X 線回折線図 1

C-5およびC-6も8.5, 3.97, 2.95Å付近の反射が認められた。したがって、大谷石断裂系の割目粘土は主として clinoptilolite からなるものと推定される。opal が含まれるものでは4.0Åおよび2.5Å付近の反射が重なる。quartz を含むものは3.25, 4.27Åの線が加わるが、これは現われていない。斜長石の反射は沸石と重なりやすいが、これに相当する反射はほとんど認められない。バカ石のX線回折線は第6表のとおりである。
