台湾921集集地震に伴う地表地震断層について

松浦 一樹¹⁾・大友 淳一¹⁾・永田 高弘¹⁾・小林 淳¹⁾

MATSUURA Kazuki, OTOMO Junichi, NAGATA Takahiro and KOBAYASHI Makoto (2000) : On the surface rupture faults associated with Sep.21 Chi-Chi earthquake.

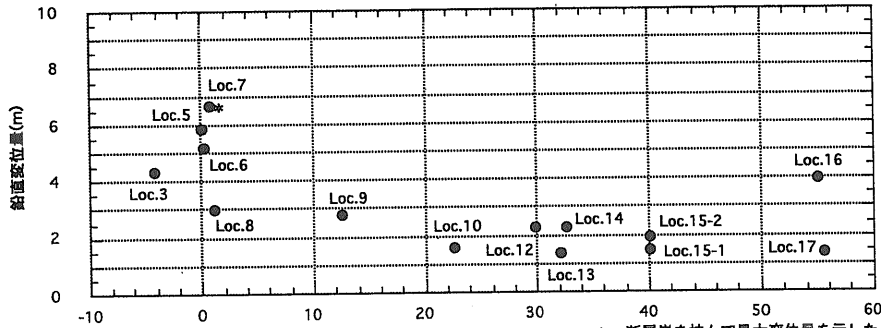
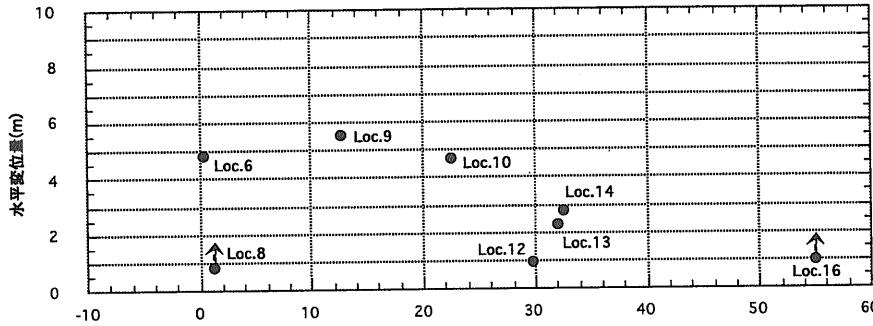
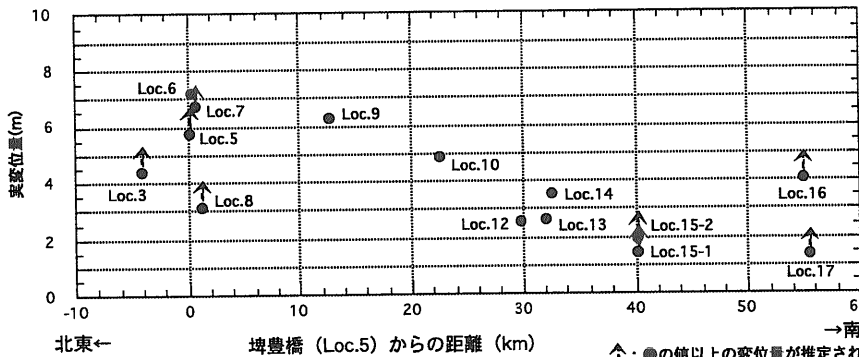
第19図 変位量の変化。

鉛直スリップ

* ; 断層崖を挟んで最大変位量を示した。(地形面の平坦性が不明瞭なため)

水平スリップ

注) 変位量が求められなかった地点については載せなかった。

ネットスリップ

↑ ; ●の値以上の変位量が推定される。
