岐阜県下 8月16日～17日 集中豪雨 ～ 災害の概要 ～

黒田 和 男

は し が き

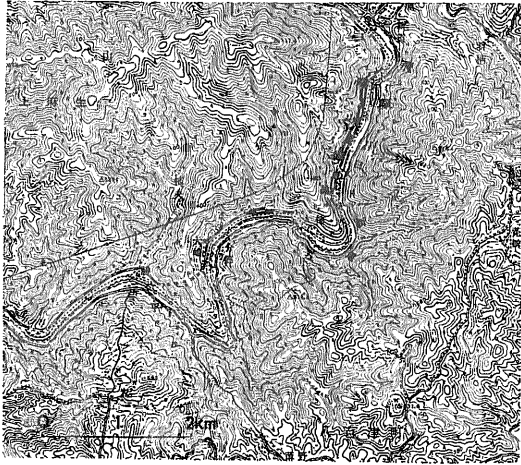
第4図 飛騨川に沿う地形図 ×印はバス事故現場

は昭和41年6月下旬 中津川北東方の三留野で発生した土石流の後背地の地貌に全く一致しているものであり その点からみて 土石流が起こる条件に適合していたといえる。 さらに地形面を深くえぐって流れている峡谷の場合 地形面上でみられる谷が峡谷の斜面では山のひだと区別がつかないという場合も 筆者はたとえば天竜川流域では空中写真から読み取っている。このような地形上の特長は 広くまわりを見廻さないとはよくわからない場合が多いので とかく見落されるのではなからうか。 たとえば写真8の小規模な土石流のあとは植生がもとのように回復すれば 痕跡もなくなってしまふものと思われる。 なお 第4図は 飛騨川に沿う地形図であるが 海拔380m前後の高さのところに遷急点があり この高さから上の部分と低い部分とは地貌がかなり異なっている。 この地貌の差は5万分の1というように小縮尺の地形図ではその表現能力を越えていることが多く 空中写真観察で始めてわかる場合も少なくない。 古生層山地の山頂付近の風化帯の形成もこの遷急点と関連させて考えられるが これは追って何かの機会に発表したい。
