シラス地域の豪雨災害

～44年梅雨前線

豪雨に関連して～

木野義人

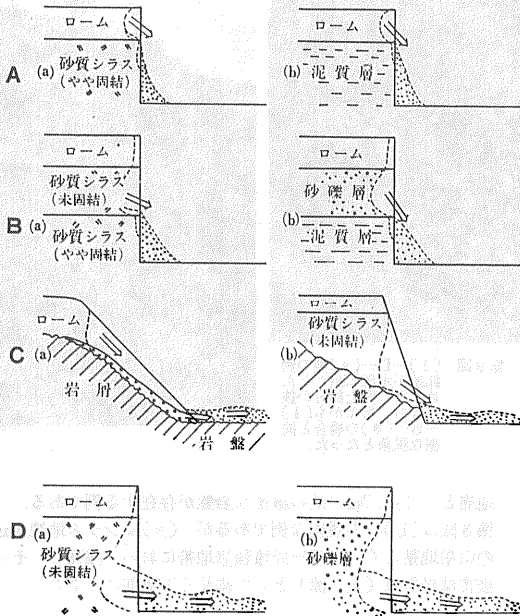
[1] 抜け落ち型

D：最も多い型でA~Cのように下盤に不透水性の地層が出ていなくても 谷底面あるいは道路面などが地下水の基準面となり 水圧の増加によって基準面近くの弱点が抜け落ちる。このときシラスは水に飽和されて流砂状となって側方に押出され 大きな惨害をもたらす。

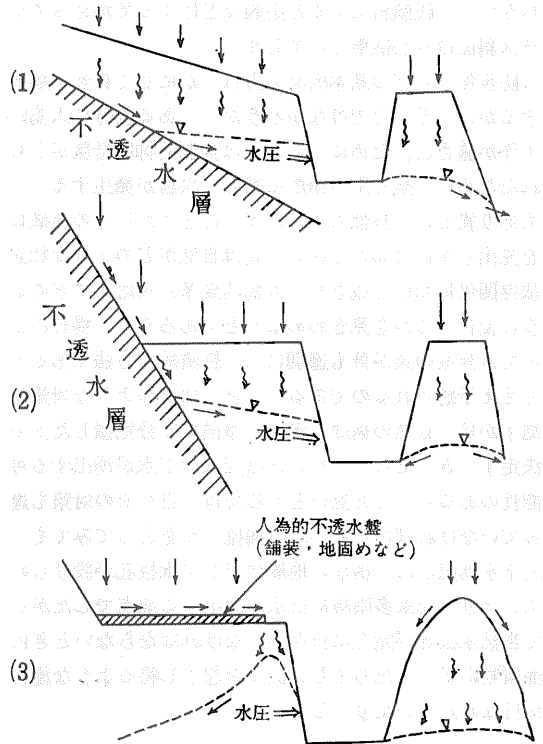
第18図 地下水の流動集積に関する水理地質的条件
