四国・中部・関東班の 47.7 豪雨災害

安藤 武

昭和47年7月の梅雨前線による集中豪雨は 全国にわたって各地に大きな災害をもたらした。とくに山地崩壊による人的・物的被害が目撃された。筆者は豪雨非常災害本部の中で四国・中部・関東地域調査団の一員として 次の3地区を調査した。

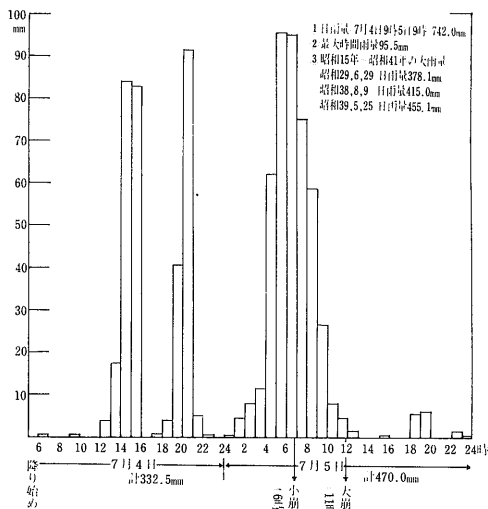
第2図 繁藤地区の降雨量 (観測地 天坪) 昭和 47.7.4~5

なった。このため 付近の消防団より応援を求めて救出作業中 10時55分に大崩壊が発生してまねな大惨事となった。雨の降りかたと崩壊発生の状態は第2図のごとくである。崩壊の規模は 幅170m・長さ150m・高低差約90mで 崩壊土量は約10万 m³ と見積られた これによって 死者60名・重軽傷8名・住家全壊10棟・半壊3棟・止っていた客車流出の災害をもたらした。崩土は国道32号線および国鉄土讃線をのり越えて穴内川に押し出し 約125m 流動して対岸のにり上げる状態で停止した。一時は穴内川を閉塞した。

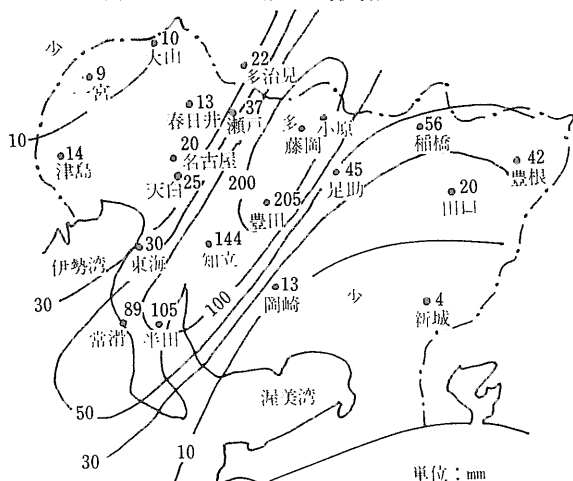
第4図 47.7集中豪雨の雨量分布(12日21時~13日3時 6時間雨量分布)

東海地方に停滞した梅雨前線は 7月12日の夜半から13日の早朝にかけて 北三河・東濃地区に局地的な集中豪雨をもたらした。 強雨域は知多半島から矢作川上流にかけて 南西から北東に向けた幅20~30kmの細長い地域である(第4図参照)。 12日の21時から13日の3時にかけて 豊田で205mm 小原で284mmを記録した。 200mmを越える強雨域と花崗岩分布域とが重なった状態になり 多くの山くずれおよび土砂流出が発生し これによる大きな災害をひきおこした。 激甚な被害地域は 愛知県の藤岡村・小原村・旭町西部・足助町北東部 岐阜県の瑞浪市・明智町にわたる地帯で 両県下で死者・行方不明95名・重軽傷205名・全壊流出家屋345棟・半壊家屋365棟であり なお農地・農業用施設・公共施設などに多大の被害をおよぼした(第1表参照)。

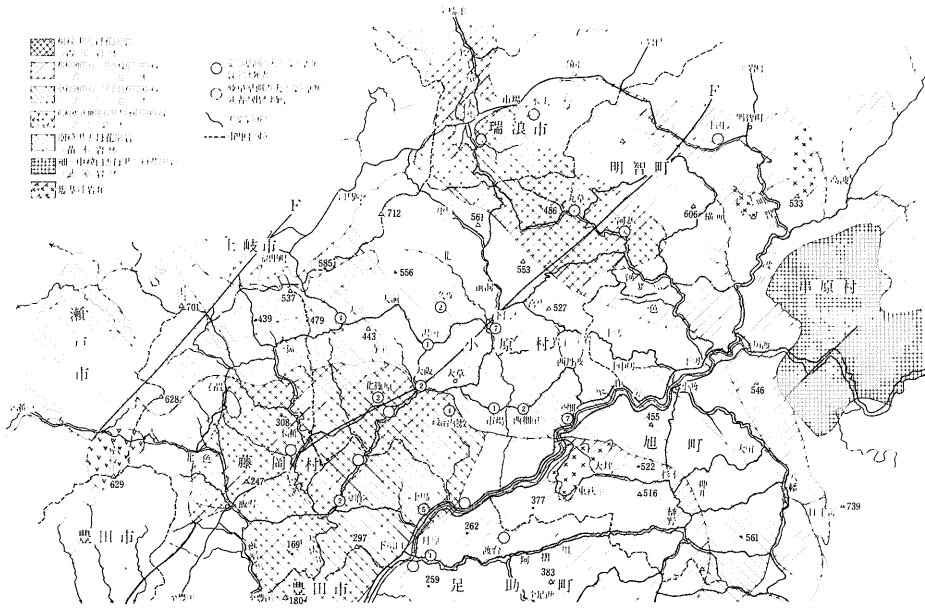
第6図 被災地域の概要

今回の被災地は幅 7~10km 程度で 南々西から北々東に 花崗岩類の分布地帯に限られるのが災害の特徴である。山地の大部分はいわゆる「マサ」になりやすい粗粒の黒雲母花崗岩~黒雲母花崗閃緑岩である。この花崗岩類は白亜紀の領家花崗岩類に属し この地域では伊奈川花崗岩体あるいは澄川花崗岩体と呼ばれている。地区中央部の藤岡一小原にかけてNE~SW方向の猿投断層が位置する。この断層にほぼ平行した断層が多くまた花崗岩体中にも同じ方向の節理系が卓越している。一般的に ゆるい傾斜の丘陵性山地であり 風化花崗岩特有の地貌を呈している。マサ状の風化が進み 山腹や崩壊跡に硬い岩を露出しない高度の風化花崗岩地帯である。マサ状の二次堆積物が処々に発達している。被災地域の概要を第6図に示した。

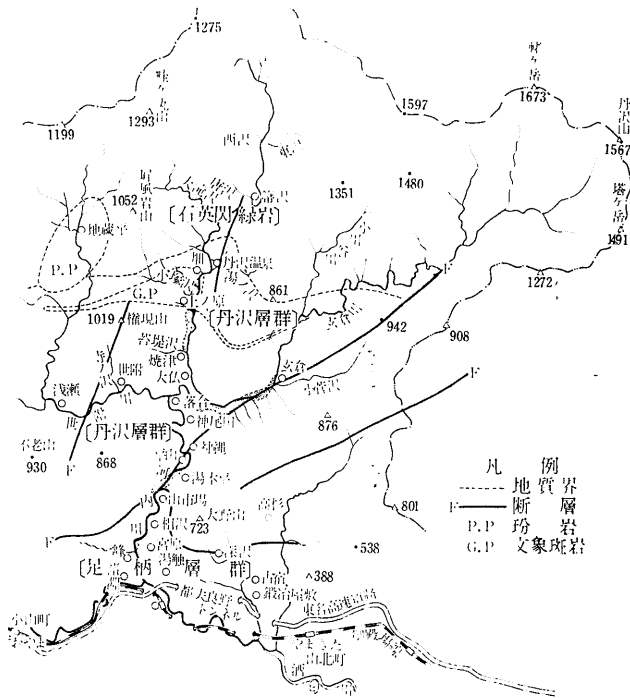
第8図 被害地域の概要

箒沢1本杉上方の崩壊は風化石英閃緑岩とローム（火山灰）との組み合わせからなり崩土は斜面をくずれ落ちた。崩壊跡には白色のマサ状になった基岩を露出した。崩土の大部分はマサを被っていた赤褐色のロームであり

下方台地の表土もけずり取っているがマサの表層滑落型とみなされる。箒沢部落は大きな崖錐堆積物の上に発達した。この地区の唐沢では大きな土石流が発生した。山市場では足柄層群の礫層で構成される裏山斜面が崩壊し崩土は約70m走って住家を圧潰した。河内川沿いの急斜面には足柄層群の崩壊がかなり多く発生した。丹沢層群の崩壊は河川沿いの急斜面のほか
