道南小谷石の豪雨災害

秦 光男・坂本 亨

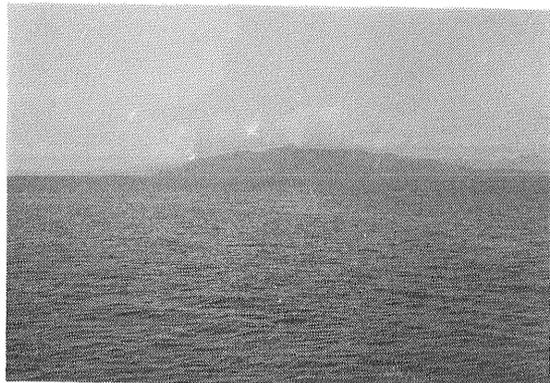
写真① 連絡船上から見た小谷石の山地

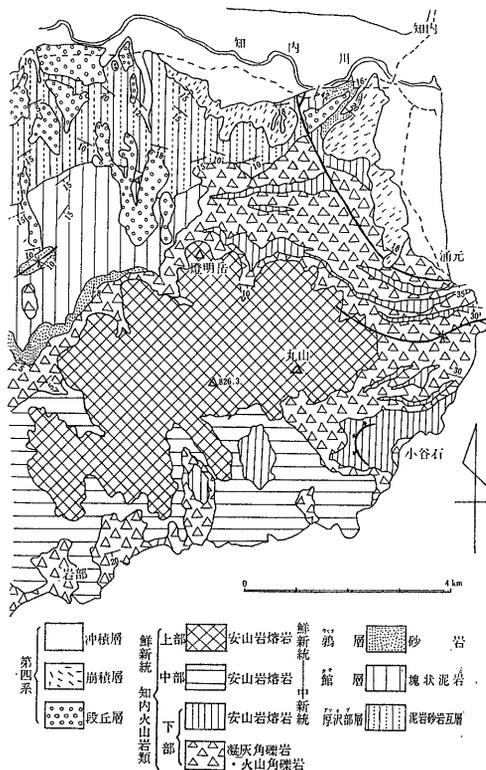
第2図 知内付近地質図(山口昇一技官の原図により簡略化)

小谷石を含む知内山地東部の地質概略図を第2図に示しました。この図は 地質調査所北海道支所の山口昇氏のご好意によって原図を見せていただき 簡略化したものです。これから判るように 北斜面の中腹以下が中新世～鮮新世の堆積岩類からなるのを除いて 山地の大部分は 鮮新世に噴出した火山岩類—紫蘇輝石普通輝石安山岩の熔岩や凝灰角礫岩を主とした知内火山岩類一によって構成されています。山地北部に分布する堆

これらの地層は 全体として緩く南へ傾いていますが小谷石付近は一つの半ドーム状構造の中核になっていてこの火山岩類の最下部が露れています。この部分がいちじるしい温泉変質によると思われる粘土化をうけており 地すべりの多発地帯ともなっているのです。小谷石付近では 温泉作用の末期に生じた褐鉄鉱床なども見られます。なお 地質図には北斜面だけしか書いてありませんが 南斜面でも 山腹の各所に緩傾斜地をつくって 角礫を主とした崖錐性の堆積物が分布しています。しかし 南側では この角礫層の分布は ごく小規模なものです。
