57年7月長崎豪雨災害

— 特に山地崩壊について —

磯部 一 洋 (環境地質部) ・ 巖谷 敏 光 (九州出張所)
Ichiyō ISOBE Tshimitsu IWAYA

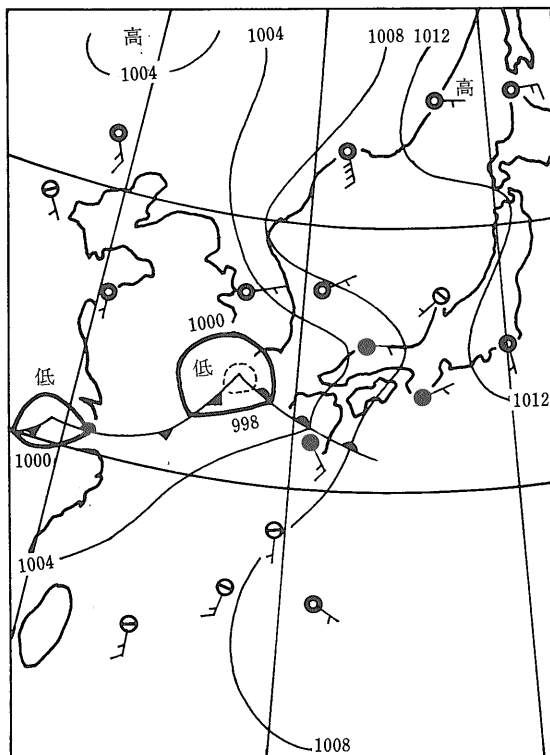
第1図 豪雨時(昭和57年7月23日21時)の地上天気図 (長崎海洋気象台 1982)

23日20時における福岡レーダーの観測結果によると高さ16kmに達する積乱雲は長崎市北部にあって東南東へ毎時30kmで移動していた(長崎海洋気象台 1982)。21時の地上天気図(第1図)を見ても低気圧から南東へ延びる温暖(梅雨)前線が長崎市付近に位置する様子が明瞭に読み取れる。北方の前線に向かう湿った気流(湿舌)が積乱雲を発達させ豪雨をもたらしたものであろう。
