昭和58年7月豪雨による 島根県西部の山崩れと土石流

東元定雄・高橋裕平(中国出張所)
Sadao HIGASHIMOTO Yuhei TAKAHASHI

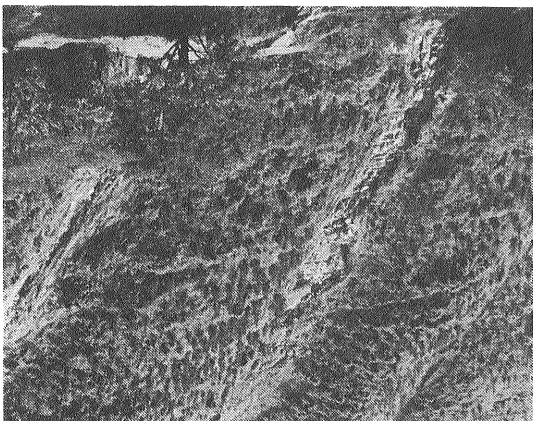
写真12 古第三紀火山岩類の崩壊状況
(益田市木部町 アジア航測撮影)

古第三紀の火山岩地域でも新第三紀の安山岩地域でも多数の山崩れが発生している。写真12からも分るように三郡変成岩のように全域で万遍なく崩壊が起るのではないが 多い所では密集して発生している。火山岩類は溶岩と凝灰岩層とから構成されているが 溶岩は凝灰岩に比較して風化作用に対する抵抗性が大きい。従って 溶岩は凝灰岩層に比べると山崩れを起しにくいといえる。このことが 第三紀火山岩地域の崩壊密度の粗密の原因と考えられる。
