小貝川堤防, またも決壊 — 浸水流の挙動と氾濫の諸要因 —

田 口 雄 作 (環境地質部)

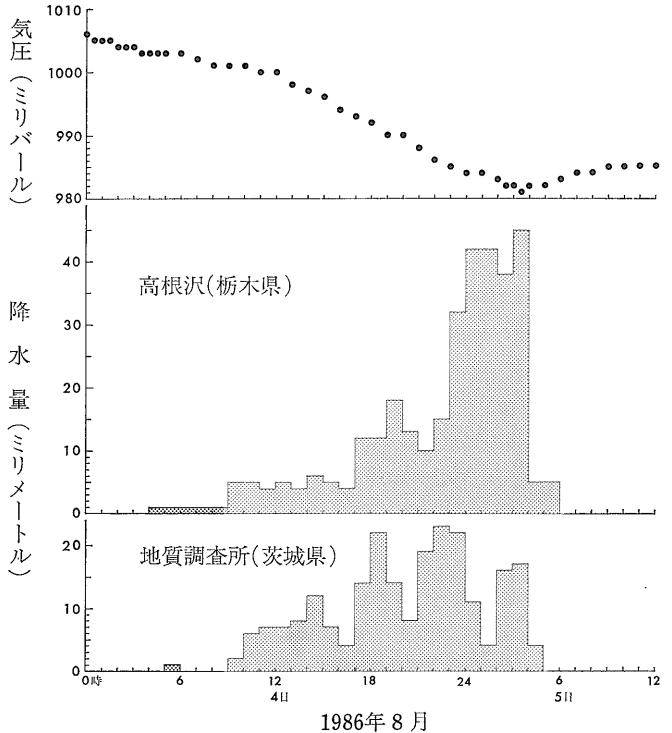
その一例として 茨城県筑波にある地質調査所で観測した降水量と気圧の記録を 第2図に示しました。 それによると 4日午前5時過ぎから降り始めた雨は 午前9時過ぎから本格的に降り出し 台風の特徴的な断続的で 時として時間雨量20mmを超えるように激しく そして時として弱く しかも断続無く降り続け 5日午前5時までの24時間に 合計228mmという降水をもたらしました。

気圧は 温帯低気圧の中心の接近につれてぐんぐん下がり 5日午前3時半頃に981ミリバールの最低値が現れました。 その後 徐々に回復したことを第2図は示しています。 気圧の最低値を記録した5日午前3時半頃までには 降水のピークはとくに過ぎ さしもの豪雨もほとんど降り終わりの状態であったことが 明瞭に

第2図 茨城県筑波の地質調査所における降水量と気圧 および栃木県高根沢町の降水量（気象庁）の経時変化

第2図には 小貝川流域の上流部に位置する栃木県高根沢町における降水量の記録も合わせて示しました。 この地点における総降水量は332mmでしたが 4日22時から5日6時の降り終わりまでの降水量は224mmで総降水量の実に3分の2が後半の8時間に集中して 猛烈な勢いで降ったことが分かります。

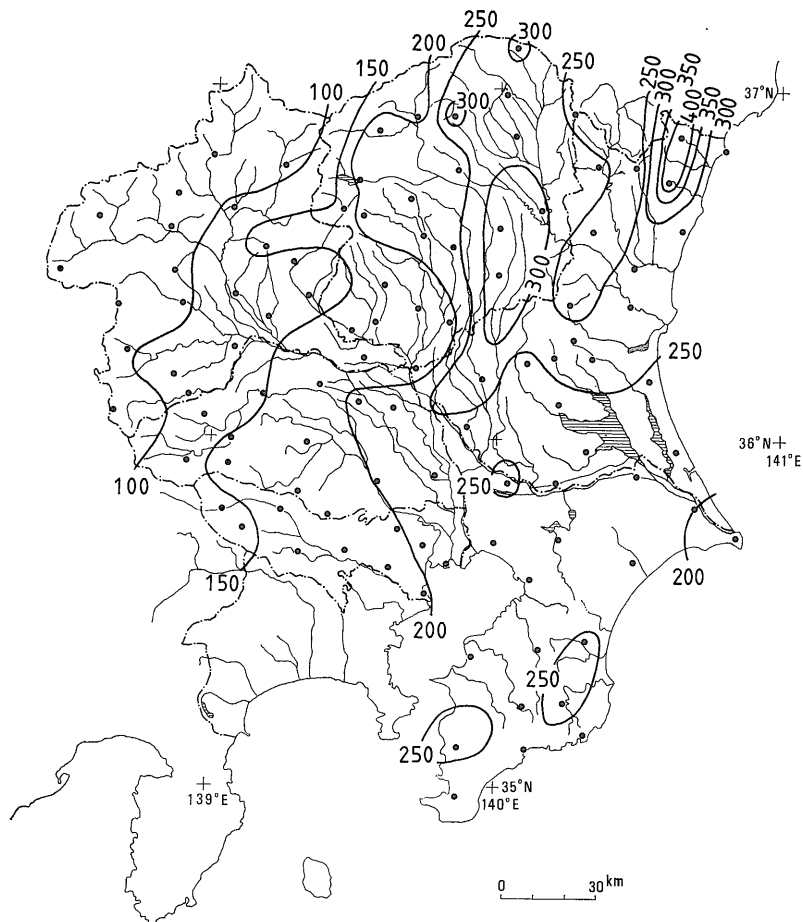
降り始めから終わりまでの 茨城県内各地の総降水量は 北茨城市花園の424mmを最高に 高萩市汰能405mm 下妻市293mm 美野里町292mm 水戸市288mmで とくに水戸の記録は 24時間降水量としては明治30年の観測開始以来最高を記録したほどでした。 この低気圧による関東各地の総降水量を 等値線で表してみると第3図のようになります。 それによると 200mm以上の降水を記録した地域は関東地方の東半分で 250mm以上は 久慈川の上流域及び那珂川の中流域を除いた茨城県中部及び北部地域と栃木県の東部地域一体 それに房総半島の一部で記録しています。 そのうち 那珂川上流の那須高原の一部と小貝川上流域をスッポリ包む地域 さらに茨城県北部の山岳地域では300mm以上

第3図
関東地方の8月4日から5日までの
総降水量（気象庁のデータを基
に筆者作成）（単位：mm）

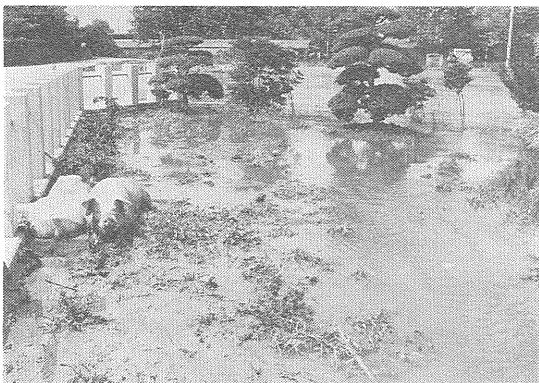
写真-10 自力で泳いで助かった豚(石下町本豊田にて 1986
年8月7日12時頃 筆者撮影). 破堤地点の近く
にあった養豚場も含め 石下町全体で水死した豚は合
計473頭に達し 畜産的にも大きな被害を受けまし
た。

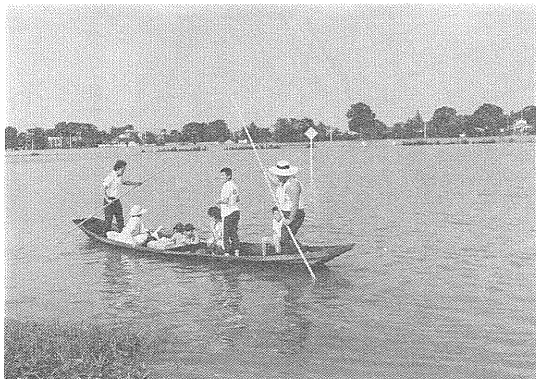
によって 浸水域は八間堀川の西側へも拡大し 八間堀川を両側から挟むような形で幅 500m ~ 1 km にわたって南下し (写真-15) 7日朝7 時頃には 浸水流は水海道市の中心部まで約 1 km に迫ったと言うことです。

写真-15 小舟で避難する人々(水海道市三坂新田町にて
1986年8月7日午後3時頃 筆者撮影)
小舟で渡るの川ではなく冠水した水田です。

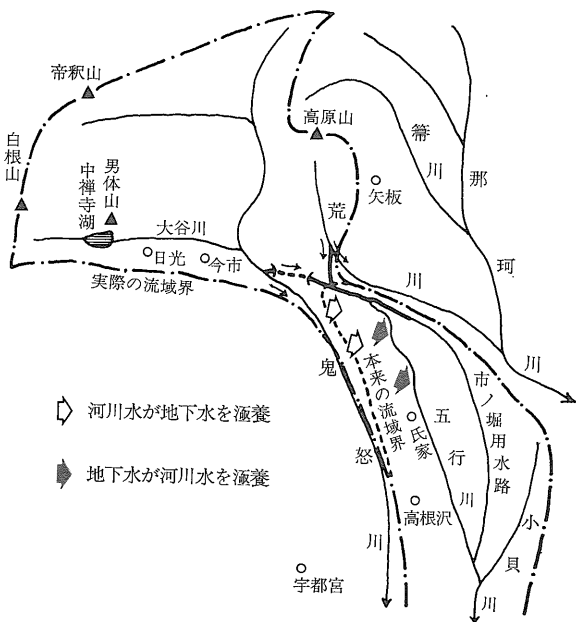
第9図 上流域における小貝川と鬼怒川および那珂川支流荒川との交流関係
