# 1993年北海道南西沖地震の地震災害調査速報

佃 栄吉<sup>1)</sup>・下川浩一<sup>2)</sup>・奥村晃史<sup>2)</sup>・池田国昭<sup>3)</sup>・羽坂俊一<sup>3)</sup>

TSUKUDA Eikichi, SHIMOKAWA Koichi, OKUMURA Koji, IKEDA Kuniaki, and HASAKA Shunichi (1993): Preliminary report on the damages induced by the 1993 Hokkaido-Nansei-Oki Earthquake.

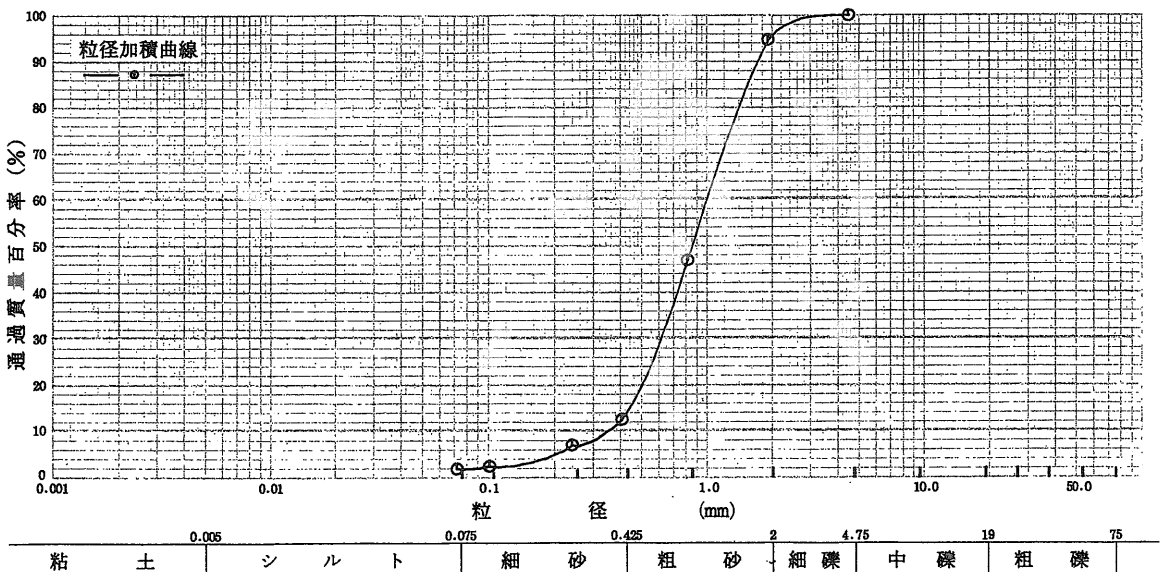
第3図 北檜山町真栄橋東の噴砂の粒度分布図(粒径加積曲線)。

後志利別川下流の北檜山町および東隣の今金町内の沖積低地(佐川・植田, 1969)には地盤の液状化に伴う噴砂が多くみられた。北檜山町真栄橋の東の牧草地に現れた噴砂は肉眼でもかなり粗粒であることがわかり、2-3 cm 径の礫をも噴き上げていた(写真1)。その礫を除いた砂の粒度分析結果を第3図に示す。また、液状化に伴い表層部が地形的に低いところに向かって側方移動したところでは、水田にできた亀裂から水が流出したり、水田面が凸凹になるなどして、本年の稲の収穫が望めなくなったところも多い(口絵写真7)。水田面から数 m の高さにある後志利別川の河川堤防は不等沈下により、堤防上の道路が大きく波打った(写真2)。

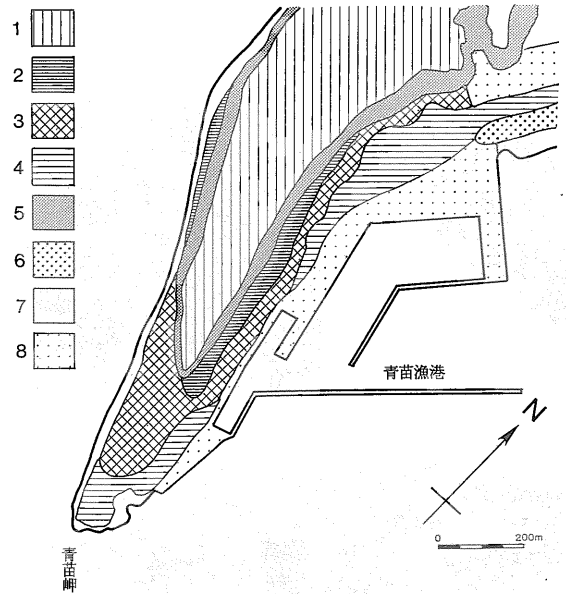
第5図 奥尻島青苗地区の海成段丘区分図。

津波による家屋の倒壊・流出は島南部の青苗地区、松江地区、北部の稲穂地区で著しく、完新世段丘下位面(三好ほか, 1985)にあった建物は鉄筋コンクリートのものを除き、壊滅状態であった。青苗地区では津波は完新世段丘上位面まで達し、かろうじて流出を逃れた家屋も地震直後から発生した火災のためほとんど焼失してしまった(第5図, 表紙写真及び写真5)。

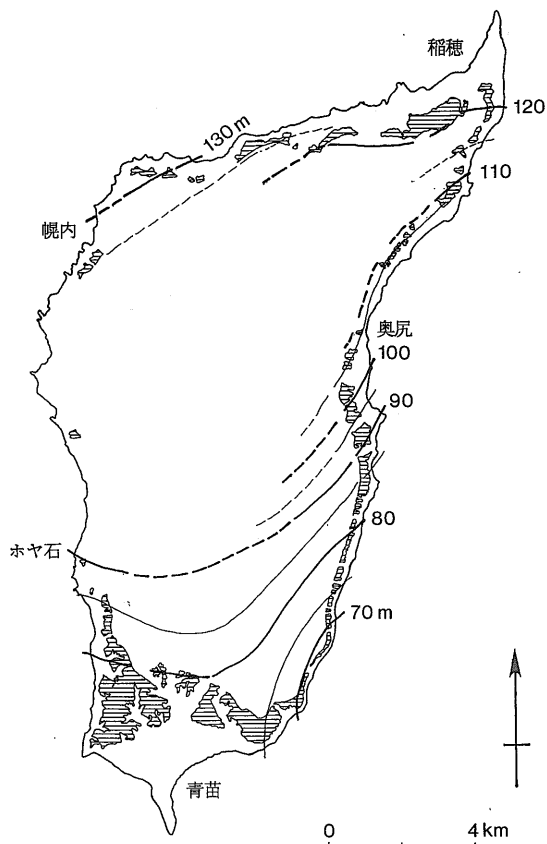
第6図 奥尻島の後期更新世段丘の旧汀線高度の分布と傾動(宮浦, 1975による)

成段丘が多く発達しており、12.5万年前の下末吉期相当の海成段丘の旧汀線高度(当時の海岸線は現在より2～10 m高かったとされている)は島の北西部で最高の130 mに達している。これから宮浦(1975)は最大約1 m/1000年の隆起速度をもつ南東方向への傾動隆起運動を求めている(第6図)。われわれは奥尻島の現地調査に入る前、この顕著な隆起海成段丘の存在から、地震性地殻変動として隆起を予想していたが、結果は全く逆であった。
