# 1993年鹿児島水害を見る

KAWANABE Yoshihisa (1993) : A Brief Report of the 1993 Flood Disaster in Kagoshima

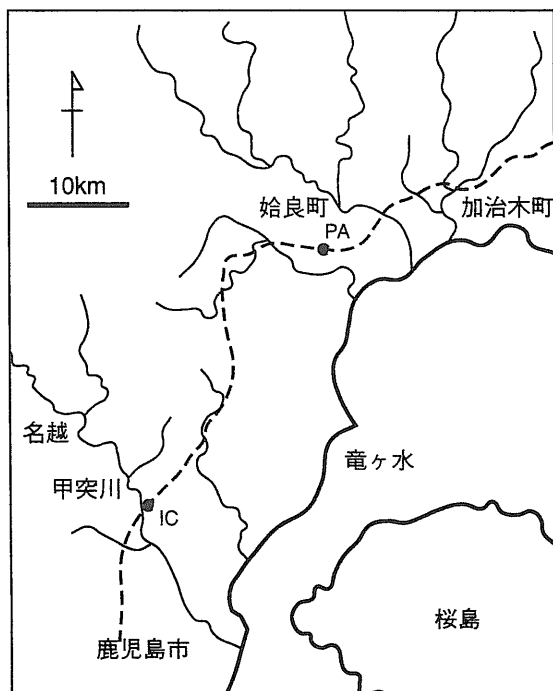
空港から九州自動車道を通って鹿児島市に向かう高速バスの中から、自動車道沿線の崖崩れの様子を見ることができる。九州自動車道は始良町にある桜島パーキングエリアの裏山が崩れ大量の土砂が流入、上下線とも不通になった(第1図, PA)。さすがに帰省した9月中旬の時点では通常どおり開通していたが、上り線側パーキングエリアは土砂に埋まり使用不能のままであった。この裏山はいわゆる“シラス”ではなく、第四紀の国分層群加治木層と呼ばれる砂・シルト互層からなる(大塚・西井上, 1980)。同じ国分層群でもそれに貫入した安山岩の崖が多い加治木町ではそれほど崩壊は認められなかった。局地的な雨量の差もあると考えられるが、このような地質の違いも大きく影響しているのであろう。

第1図 鹿児島市周辺水系図。破線は九州自動車道。PA：桜島パーキングエリア、IC：鹿児島北インターチェンジ。
