淡路島北部における兵庫県南部地震による地変と地震被害

Ⅲ. 野島東地震断層・小倉地震断層分岐点付近の地変

服部 仁¹⁾

HATTORI Hitoshi (1998): Superficial rupture by Hyogoken-nambu Earthquake, north Awaji Island, and resulting earthquake disaster. Ⅲ. Ogura Earthquake-induced Fault separated from the Nojima-higashi Earthquake-induced Fault.

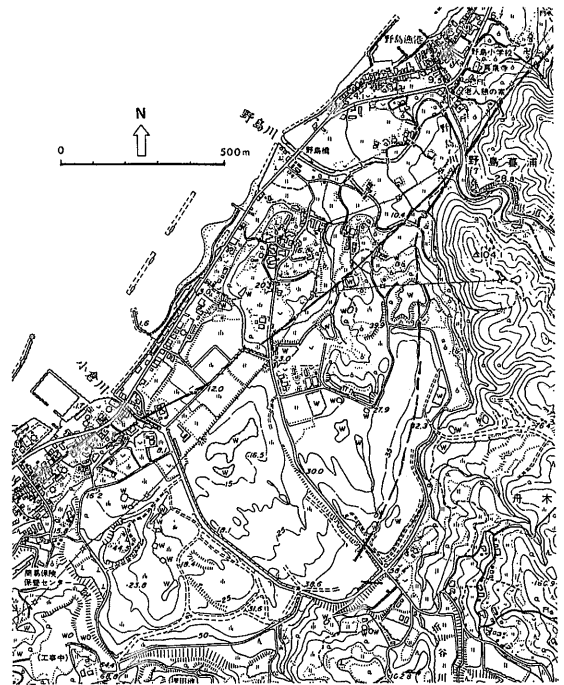
第8図 北淡町野島藁浦-小倉川・舟木間における地変分布図<北淡町発行の1/10,000町図に記入>。

野島東地震断層は、野島川を横断する付近から北東-南西方向にそのまま延びる断層と南-北方向に向きを変える断層とに分岐する(第8図)。北東-南西方向の地震断層は、小倉地震断層にはほぼ一直線でつながっている。もう一本の地震断層は、花崗岩からなる堅固な山地と沖積層や水田との間に沿って緩い円弧を描いて、土肥川付近から南北性になり折ヶ谷池東部を縦断する。この地震断層を野島東地震断層の南延長部とする。

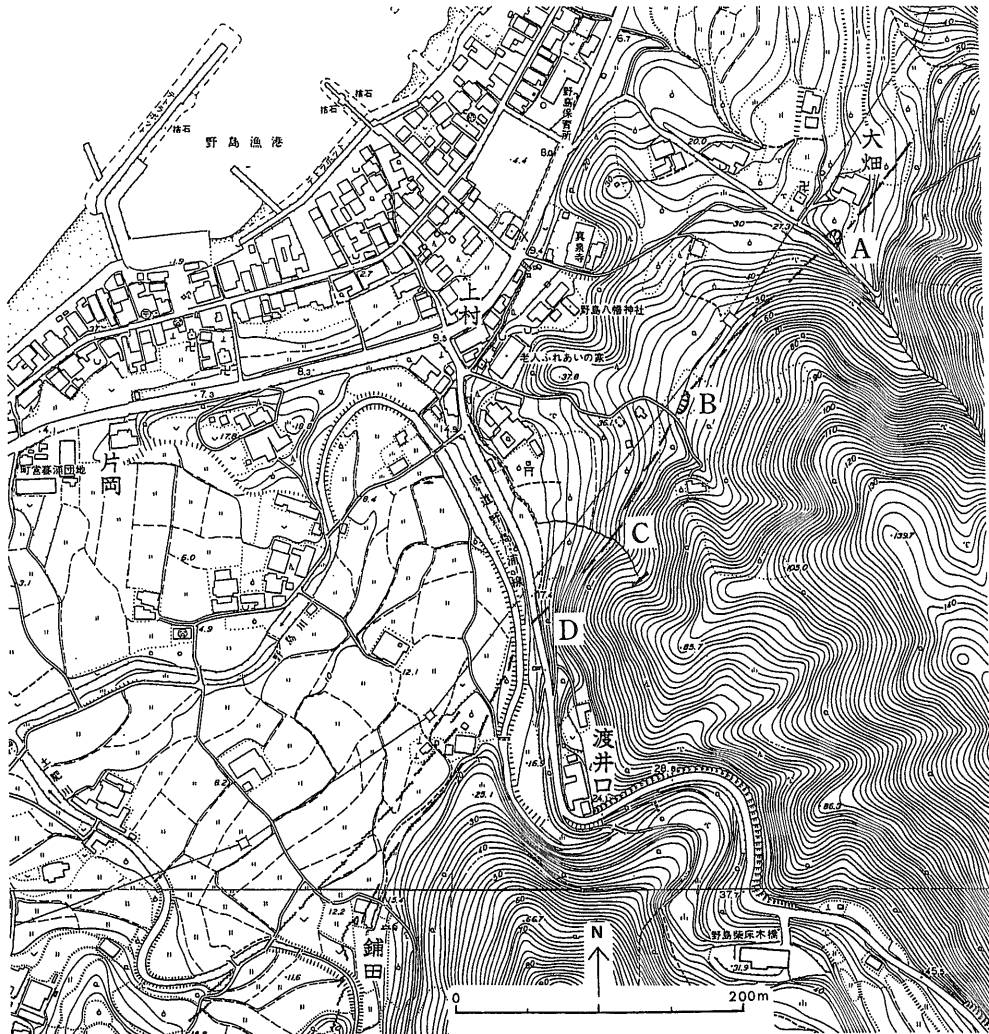
第9図 北淡町野島墓浦における地震断層の分布図<北淡町発行の1/2,500都市計画図に記入>〔記載地区④: 野島墓浦〕。

大畑氏邸は野島東地震断層から数mしか離れていないが、東隣の山地裾の傾斜変換線(第2図)に沿って10°以下の緩傾斜面上の果樹・野菜畑中に開口地割れが生じた(写真32)。大畑英雄氏(写真33)は、この地割れについて「最初は幅数cm程度で長さ1~2mのものが、約2か月の間に少しずつ開き、なかには幅20cmに達するものがあった。全体で約150m延びていた」と話された。この地割れが野島東地震断層であり、同氏邸東端をかすめ、南隣の小沢を横断する(第9図A地点)。小沢の右(北)岸上の急斜面が切られ、法面の崖錐堆積物と

崩落により新しい崖ができた(第9図B地点)。風化花崗岩が野島東地震断層に沿って約15mにわたり西側に崩落し、樹根がさらされたものである(写真37)。表土が剥がれ落ちた所に現れた岩盤の露頭には、角張った直方体状節理が残っており、断層変位や岩石破碎が発生したような様相は見られなかった。また、地震断層の伸びの方向にあたる山道南側の低い斜面には全く地変が現われなかった。

緩斜面上のびわ畑に、幅約2mで約30cmの段差のついた帯状の陥没地割れが現われた(第9図C地点; 写真38-上)。野島東地震断層はこの地点の地表では二本の段差となって小沢に直交している。この小沢には、幅約2m、深さ1mのU字溝が設置され南東上方に延びている。U字溝の下部3分の2ほどが地中に埋まっていた。地震断層はこのU字溝を横切り、断層の北西側(下流側)3か所において折り尺を交互に曲げたようにU字溝を破壊変形・変位させた(写真38-下)。特に、帯状陥没地割れの所では、その中ほどのU字溝コンクリートが大きく破断し、側壁は開口し底部に亀裂が入った。

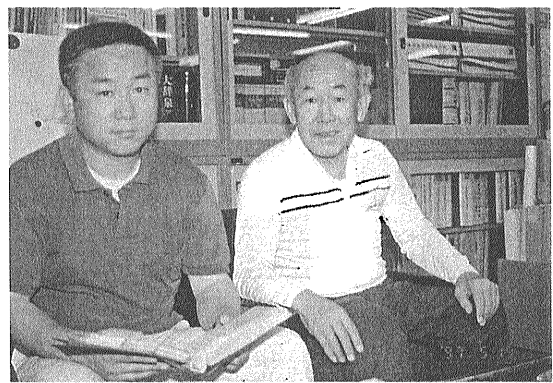
写真45 鋪田雅人氏(向かって左側)と片岡精明氏。

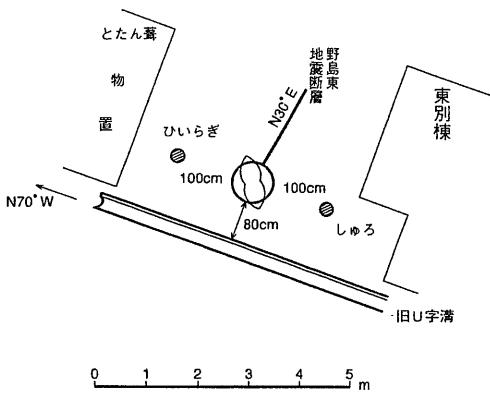
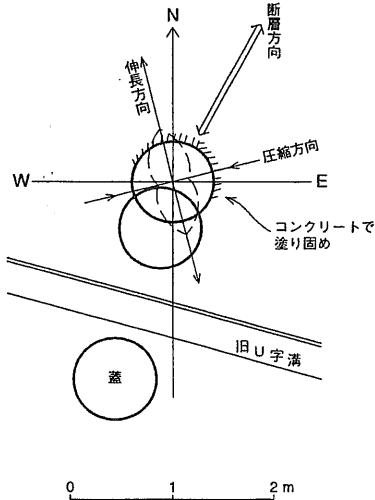
第12図 舗田氏邸周辺の微地形、地盤、建物・掘り井戸の配置図。上図：野島東地震断層、地割れなどを示す。T:トイレ, B:浴室, C:三連かまど, H:温水器, S:物置。中図：井戸とまわりの立ち木などを示す。下図：井戸と移動した円形コンクリート管および保護蓋。

はりて梁の落ちるのが良く見えた。母屋と直角に曲ってつながる東別棟との交点部分を断層が通った。東の山手側が約50cm持ち上がり、台所のコンクリート製三連竈(第12図上図のC; 長さ180cm, 奥行き70cm; 表面タイル貼り)がナイフで切断したように、真二つに割れた。また、二棟の交点で中庭に面した断層付近から地下水が噴き出した。北側のコンクリート道路二か所に亀裂が入った(写真46-2)。先代がこの土地に家屋敷を構えたが、山斜面近くの湿地であった所に盛り土したらしい。子々孫々のことを考えると、二度とこの土地に家を再建することはしない。掘り井戸は、地震により地表に出ているコンクリート管と蓋が南南西方に移動し、掘り井戸がむき出しになったので、転落防止のためすぐ元に戻した。野島の片岡先生を通じて大阪府の落合研究員の要望を受け、掘り井戸のなかに入って調査することを認めた」と話された(1997.5; 注15)。

の円形コンクリート管とその保護蓋が地震動によって南南西方に移動した。掘り井戸は保護蓋が取り除かれた形となり、井戸がむき出しになった。円形コンクリート管(注16)は、井戸内の壁から崩落を防ぐために地中内に埋め込まれていた。地表には長さ一本分の円形コンクリート管が頭を出しており、地面と接する基底部分がコンクリートで固められていた。コンクリート接着部分の北側半分以上は破損しないで残っていた(写真47-1)。鋪田氏によれば、「地表の円形コンクリート管は半径分50cm位が南へ、また蓋はU字溝を越えて約2m移動した」という。その移動の位置関係を第12図下図に示す。蓋が地面を這って動いたのか、あるいは飛び跳ねて移動したのかはわからない。

地震断層は井戸のほぼ中心を直撃し、円形コンクリート管が瓢形に破壊・変形された(写真47-2; 第13図)。長軸(伸張)は $N10^{\circ} \sim 15^{\circ} W$ 、圧縮軸は $N70 \sim 80^{\circ} E$ である。圧縮されたところは、ほぼ断層の位置にあたるものの、地震断層の方向($N25^{\circ} \sim 30^{\circ} E$)と一致しない(第12図下図)。注目したいのは、円形コンクリート管が地表に近い浅部で大破断したのに対して、地下水位あたりでは小変形に留まっている点である。
