地質調査所特別報告 第4号

新潟地震予察報告

地質調査所

昭和41年10月

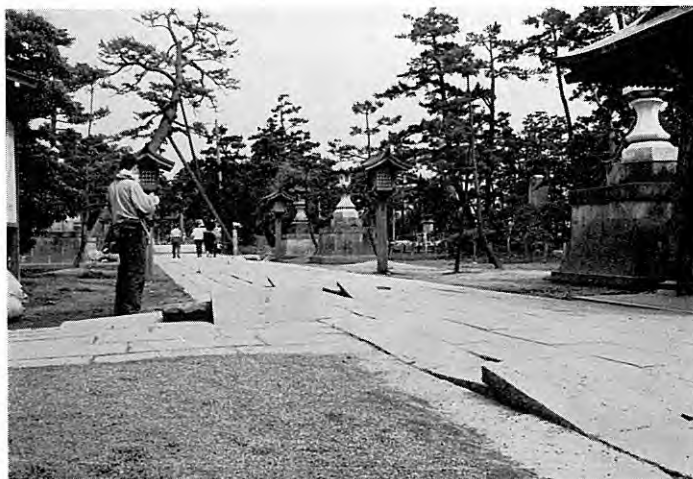
図版 1 白山神社参道 (N60°W) の敷石のまくれ上がり  
全体で約40cm重複している。

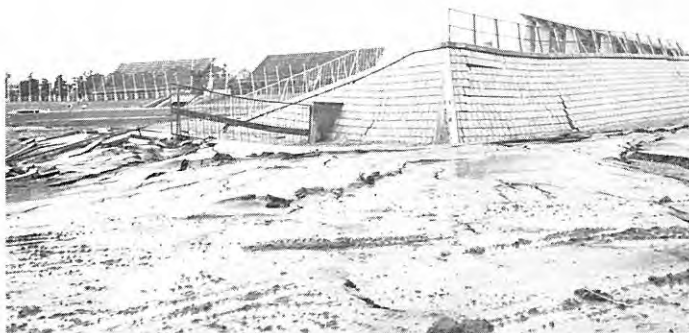
図版 3 泉磐グラウンド入口の路面の地割れと凹凸  
スタンドが著しく挑曲沈下している。

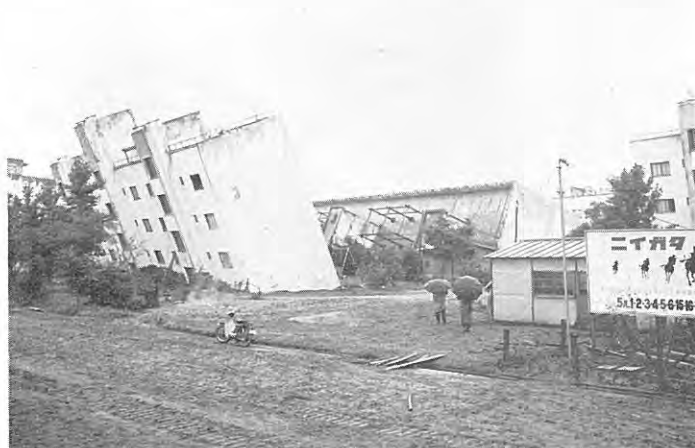
この区域には川岸町の県営アパートを除いては鉄筋建築物が比較的少なく木造家屋が多い。県営アパートは8棟が1団をなしているが、1棟は完全に倒れ、他はすべて3~20°傾斜し、0.5~2m沈下している(図版6,7)。倒れの方向は、完全に倒れたものを含めて4棟が南方(信濃川側)に、他の4棟が北方に傾いている。しかし、建築物そのものはいずれも破損していない。この区域の他の建築物も不同沈下や地割れによつて傾倒したり撓んだりしているものが多い(図版8,9)。

図版 6 傾倒した川岸町の県営アパート

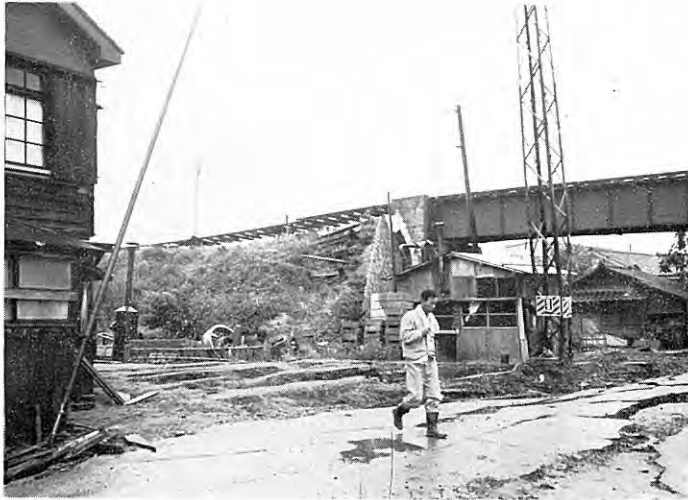
図版 16 越後線信濃川鉄橋北岸付近の盛土崩壊と地割れ  
信濃川方向（手前の道路に平行）の地割れがそれとほぼ直角方向の道  
路上にも発達している。

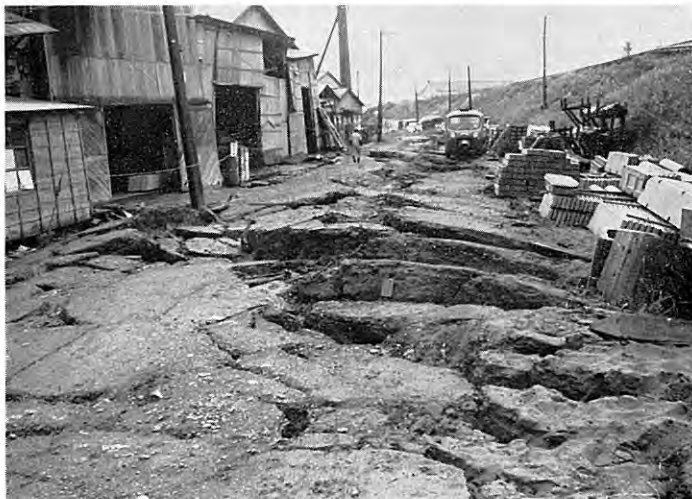
図版 17 越後線に平行な道路の地割れ  
道路に直角な方向（信濃川の方向）の地割れと道路方向の地割れとが発達する。  
（図版 16 の左手の道路に連続する）

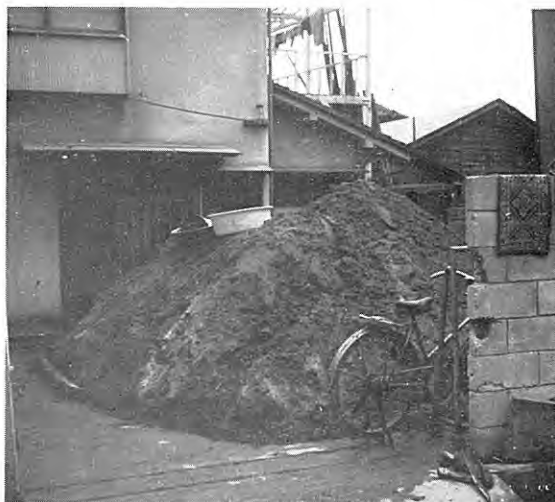
図版 24 新潟駅前付近の民家の床を押し上げて噴出した砂を屋外に積み上げる

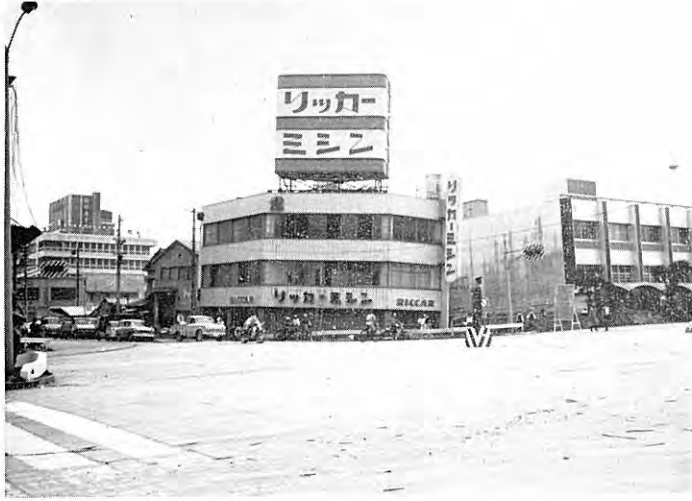
図版 26 駅前のビルディングの沈下傾倒

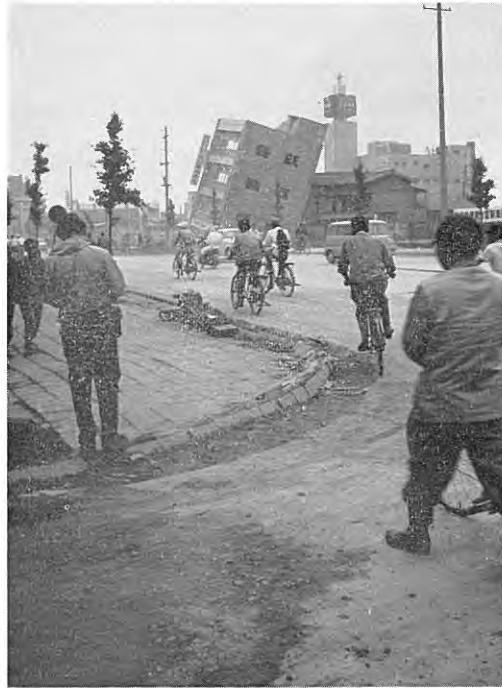
図版 28 駅前ビルディングの沈下傾倒 (約 $18^{\circ}$ )  
歩道の縁の部分がまくれ上がっている。

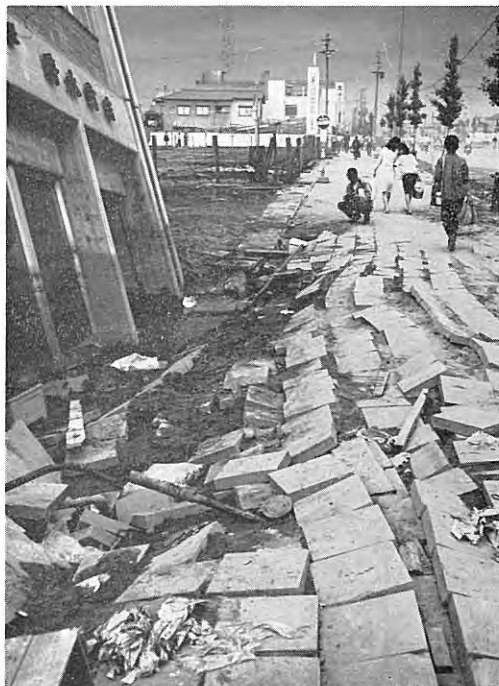
道路については、建築物の沈下・振動によつて生じた地割れ・引きずりあるいは押し上げなどによつて歩道は相当破壊されているが、車道は 1~2 本の道路に平行な地割れが形成されている程度で、見かけ上あまり変動を受けていない（図版 29）。また、沈下量の大きい建築物の周辺には建物の輪郭に平行な地割れを生じていることが多く、ホテル新潟のそばでは、同ホテルの沈下と同時に浄化槽が約 1.8 m あがつている（図版 30）。

図版 29 図版 28 の沈下傾倒したビルディング前の歩道のみだれ  
引きずりと同時に押し上げられている部分もみられる。

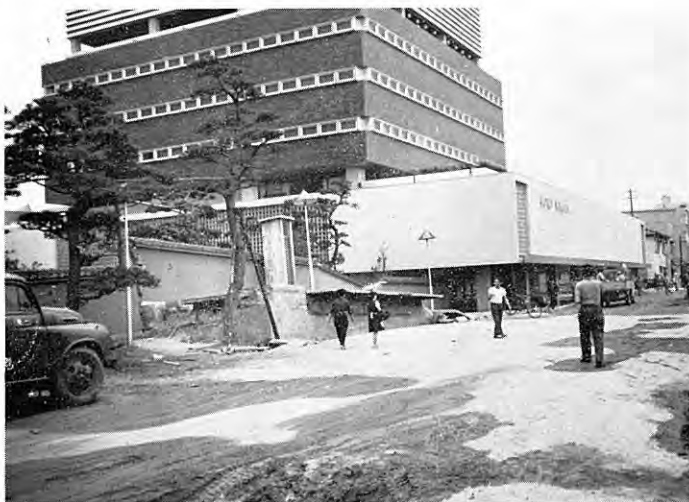
図版 30 沈下した新潟ホテルと、沈下に伴って約1.8m上昇した浄化槽

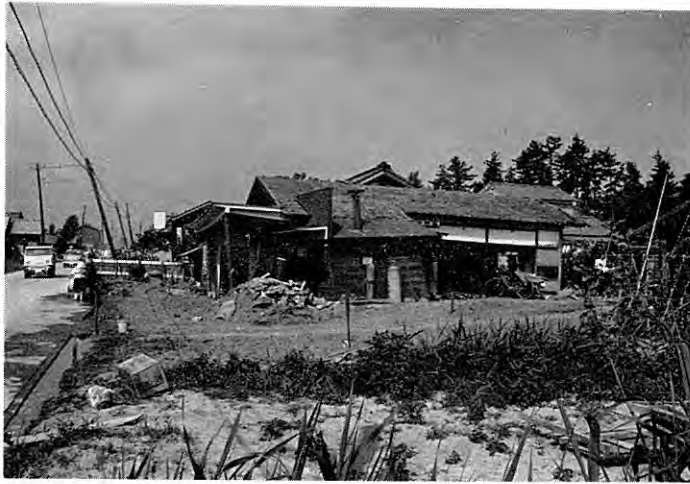
坂井輪中学校西西部落では、背後の砂丘からの砂の押し出しが著しく、土蔵の 1 つは約 50° 傾き、2 m 以上砂中にめりこんでおり、人家も床が砂に埋もれ破壊されている（図版 31）。その家の人の話では、地震開始後間もなく細粒砂からなる地盤は約 80 cm 盛り上がつて緩く波打ち、土蔵は傾きながら沈下した。また、家の内外では地下水と砂を噴き出し、床はその砂で埋もれ破壊されたという。NW-S E 方向（砂丘の延びの方向にはほぼ直角）に長いある家では、家の後半部（砂丘側）は砂の押し出しによつて脚部を払われて柱は後方に倒れ、家の前半部は押し出した砂のたまりとなつて柱は前方に傾き、全体として、柱の下方を束ねたような異様な状態を呈している（図版 32）。

図版 32 砂丘縁辺部の押し出し  
家の前半が押し出しの溜まりとなって前に傾き、後半が脚部をすくわれて後方に傾く。(越後線寺尾駅の南西約750m, 内野街道前の北側)

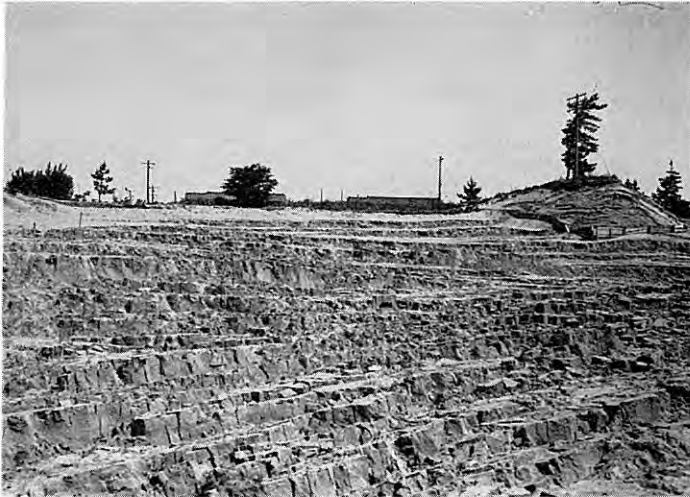
図版 33 砂丘縁辺部の階段状押し出し(地すべり)  
1段の高さは一般に30~100cm(越後線赤尾駅の東北東約1km, 内野街道北側, 第3, 4図参照)

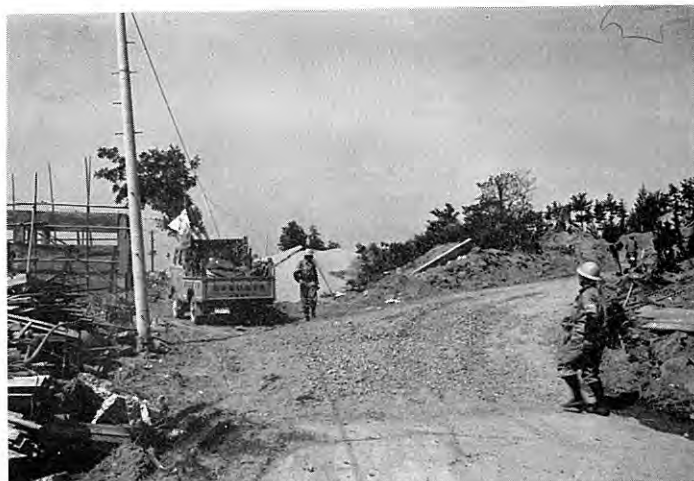
図版 34 図版 33 の溜まりの部分  
中央にコンクリート道路（内野街道）の顕著な局部的隆起部がみられる。この隆起部の隆起量約 3 m。溜まりを切り開いて臨時の道路としている。（第 3 図参照）

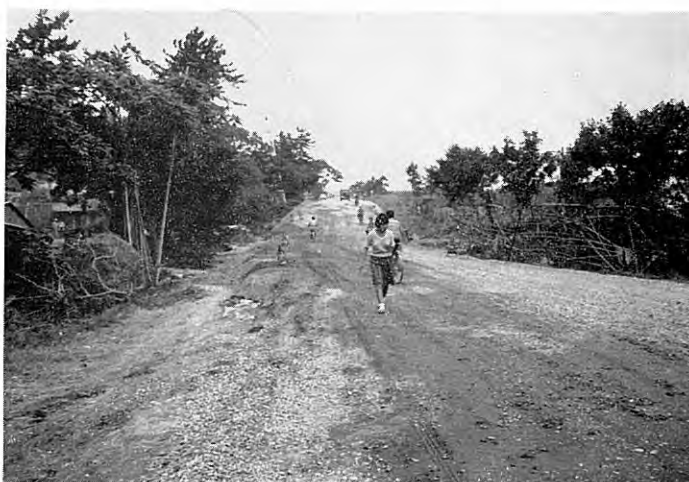
図版 48 旧信濃川河道の部分で 2 m 以上沈下した国道 18 号線

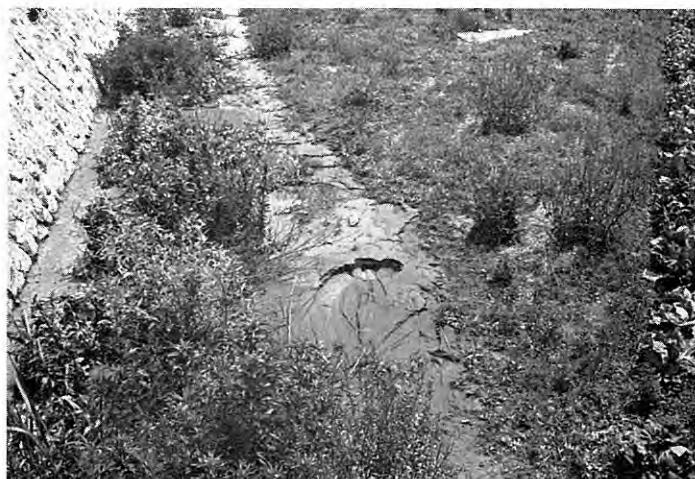
図版 50 大野大橋南側盛土に平行して噴出した砂（ほぼN-S方向）  
（白根市中ノロ川南岸）

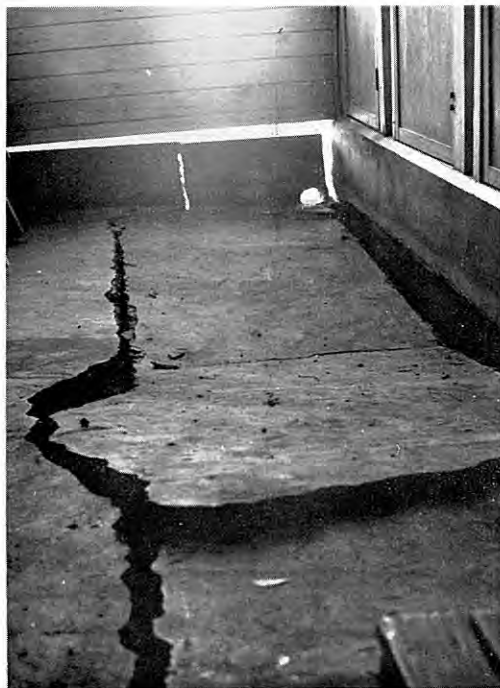
図版 54 鶴岡市西郷小学校校舎内の地割れ  
(鶴岡市災害対策本部提供)

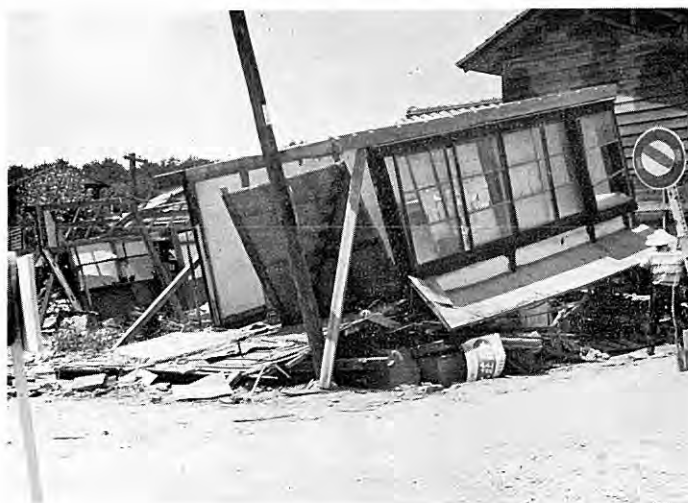
図版 74 村上市八日市における家屋の倒壊 (1)  
(村上市災害対策本部提供)

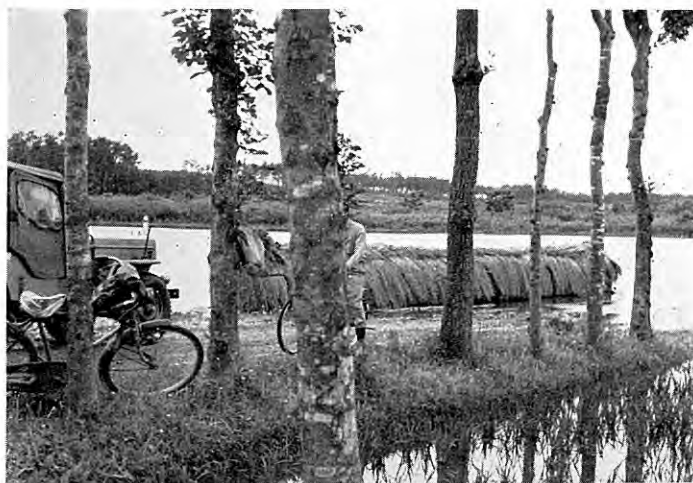
桃崎部落の災害は、さきに述べた塩谷部落のものほど著しくはないが、亀裂の発生状況と酷似している。ここで注意を要することは、地割れの方向がおおむねN45°Eで、砂丘の延びの方向と斜交していることである（図版86）。なお、大出と北の乙との間には田面の陥没（図版87）や家屋の破損（図版88）が諸所にみられた。

図版 86 新潟県北蒲原郡中条町 (3)  
桃崎の砂丘東縁部に生じた地割れと陥没 (方向はおよそ  $N45^{\circ}E$ ) この  
東 50~60 m の所を旧胎内川がゆるく北流している。(鈴木泰輔撮影)
