地質調査所報告 第九十三號

京都府及兵庫縣震災地調査報文

商工技師 小 倉 勉

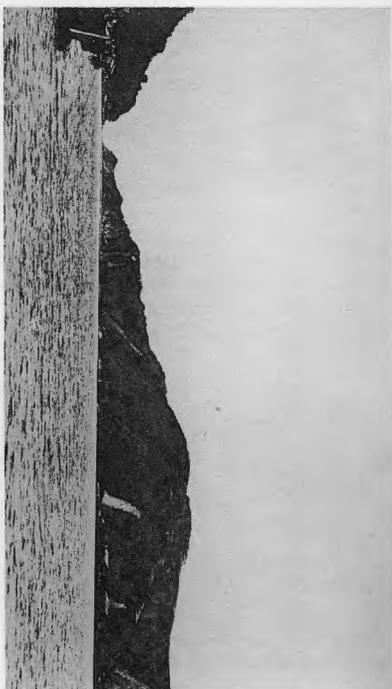
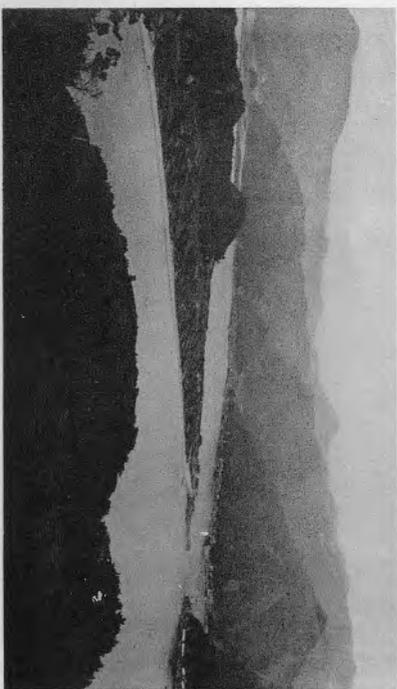
圖 二 第 三

三百五十米ノ間ハ幅五十米ノ間ニ四條乃至九條ノ裂罅ヲ見、多クハ北西方ニ落下スレトモ南部ニテハ南東方ニ落下シ小規模ノ階段狀地溝ヲ形成ス(第二圖)裂罅ハ開口〇〇・三米乃至〇・三米ニシテ〇・二米ヲ普通トシ深サハ〇・六米乃至一米ナレトモ成生當時ハ一・五米以上ニ及ヒタリト云ヒ、落差ハ〇・〇・三米乃至〇・一五米ニシテ小徑ニ沿ヒテハ屢〇・五米ニ達ス、之ヨリ南西二百米ヲ隔テテ同方向ノ二三條ノ裂罅アリ開口〇・六米、深サ一・二米、北西方ニ落下スルコト〇・六米ニシテ末端ハ崖崩レニ終レリ

△ 望 リ ヲ 島 小 方 西 南 ヲ 山 堂 成 ヲ 鉢

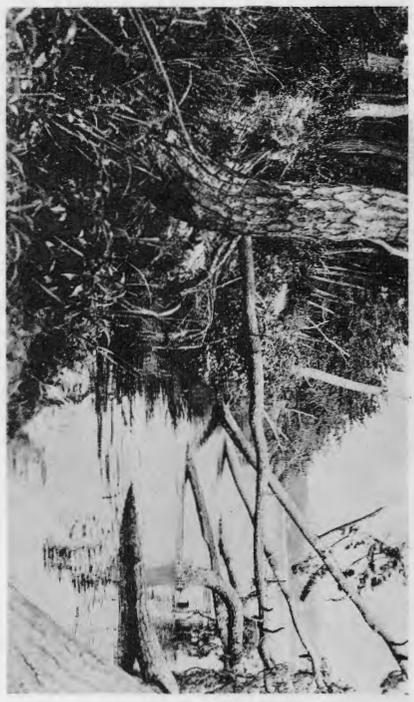
圖 一 第

港村瀬戸ノ北西一籽ナル「コンガ」谷ノ崩壞ハ谷ノ西斜面ノ中腹ニ起リ裂罅生シ地塊ハ東北東方ニ移動セリ(第三圖)即チ最モ上方ニ於テハ南三十度東ヨリ北三十度西ニ走リ北々東ニ彎曲セル長サ七十米ノ一裂罅アリテ東方ニ亘落シ其亘動面ハ高サ四米乃至五米ニシテ殆ント直立シ其南東端ニハ長サ八米ノ裂罅連續シ開口一米、深サ四米ニシテ凝灰角礫岩ヲ銳ク截斷ス、裂罅ノ中央部ニハ岩崩レアリテ下方ニ押出セリ、裂罅ノ下方十米ヲ隔テ、略之ニ平行スル裂罅アリテ東方ニ一米乃至二米落下シ南東端ニ於テハ徑三米内外、深サ四米ノ圓形陷沒凹地アリテ下部ノ凝灰角礫岩ハ截斷セラル、該裂罅ノ北東端附近ヨリハ東方及北東方ニ無數ノ裂罅生シ其主ナルモノハ開口一・五米、深サ一・五米、落差二米内外ニシテ最モ長キハ東方ニ走リ開口二米、深サ二米ニ及フ、該崩壞地ノ面積ハ東西七十米、南北八十米ニシテ東北東方ニ斜面ニ沿ヒ押出シ其下方ニハ崩落セシトコロナシ、地域ノ大部分ハ凝灰角礫岩ヨリ成リ北部ニハ白色ノ頁岩露出ス

港村瀬戸「コソカ」谷ノ裂罅
所場ノ米四差落

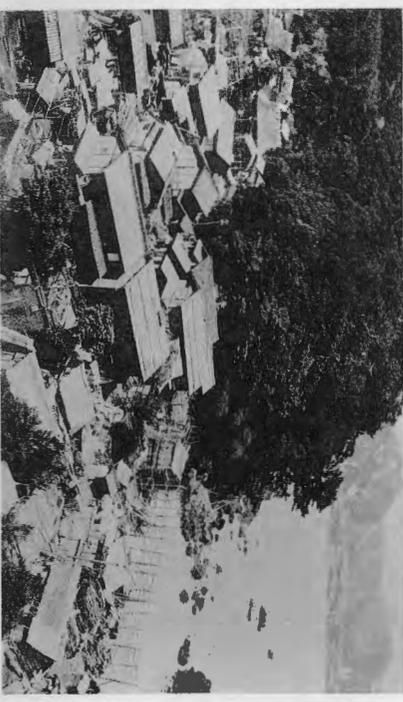
小村湊天橋沙崩ノ
圖 二 第

地震ニ際シ裂罅生シタルトコロ少ナカラス、圓山川ノ平地ニ沿フ道路上ニハ多ク路ニ平行シ稀ニ斜交シテ裂罅生シ殊ニ城崎、津居山間路上ニ多ク之ヲ見、豊岡以南ニ於テハ川縁ノ崩壞シテ裂罅生シタル箇處多シ、田久日、瀬戸間ノ山徑ニ沿ヒ裂罅生シ長サ十五米ニシテ北側落下スルコト一五米ナリ、湊村小天橋沙嘴ニ於テハ内灣ニ面シテ沿岸崩壞シ松樹ハ海中ニ顛倒シ、沙嘴中ニハ北七十五度西ニ走リ長サ六十米、南方ニ落下スルコト約〇・五米ノ裂罅殘存セリ
