砂と砂浜の地域誌(4)

福島県相馬地区の砂浜と海岸 -残された松原と失われた砂浜-

須藤 定久¹⁾

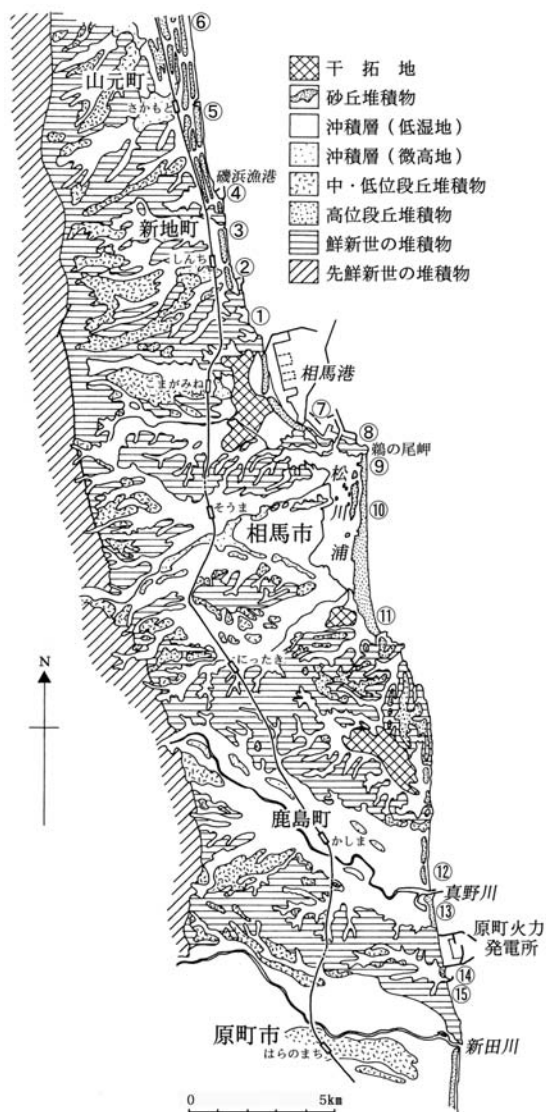
第3図 相馬地区の地質・地形概要。1:200,000地質図「福島」(久保ほか, 2003)を簡略化。①~⑮は観察地点で、①中磯、②釣師浜、③埴浜、④磯浜、⑤中浜、⑥新浜、⑦原釜尾浜、⑧松川浦新漁港脇、⑨長洲北端、⑩長洲中部、⑪磯部大浜、⑫右田浜、⑬烏崎浜、⑭北泉海滨公園、⑮北泉南海岸。

相馬地区の地形・地質の概要を第3図に示した。この地区は阿武隈山地の北東側に位置しており、海岸線は、典型的なラグーンである松川浦の入り江を除けば比較的単調で、阿武隈山地と海岸との間には幅5~10kmの海岸平野が広がっている。この海岸平野は低地と標高15~30mの台地が入り組んだやや複雑な地形となっている。

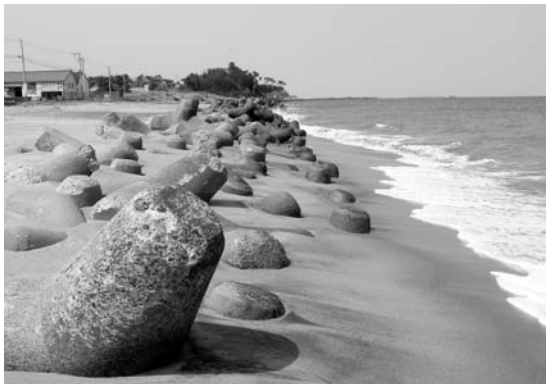
写真1 中磯海岸. 埋もれかけたテトラ・ポッドは砂の増加を暗示している.

相馬港の石炭埠頭の北側にある中磯海岸は、磯と磯に挟まれた長さ300m程の直線的な浜である(写真1)。おそらくかつて浜の侵蝕を防ぐために並べられたであろうテトラポッドは砂に半分ほど埋没しており、この浜では砂は増加傾向にあるようだ。おそらく、相馬港の建設の結果生じた砂の堰き止め作用によるものであろう。

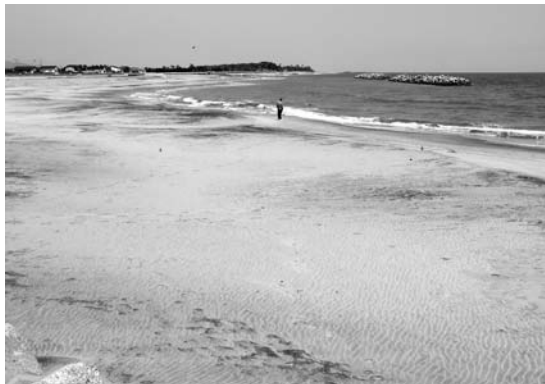
写真3 釣師浜漁港北側の浜. 広い浜であるが, 北方に向かって狭くなっている.

大な浜を形成しているのであろう(写真3). 浜の陸側(上部)にはみごとな風紋が観察された(写真4). 北方を眺めると侵蝕を防ぐテトラポッドの離岸堤が見られる. 沿岸流は北から南へと砂を運んでいるようだ(写真3).

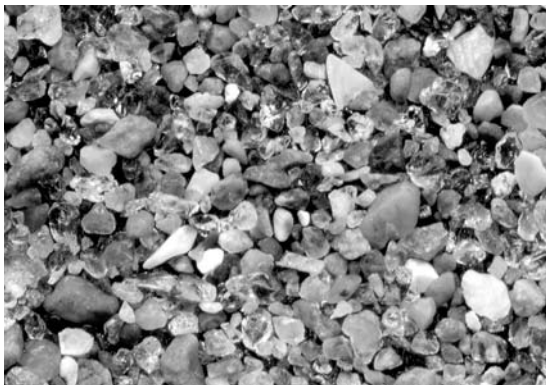
写真2 中磯海岸・渚の砂(画面左右が約13mm).

渚の砂(写真2)は径~1.2mmの淡灰褐色・分級良好な中~粗粒砂であった。浜上部では径~3.0mmの淡灰褐色・分級不良な中~極粗粒砂とやや粗くなっ

ている。構成粒子はチャート・石英・貝殻・砂岩・輝石・磁鉄鉱など多様で、チャートや石英は良く円磨されている。

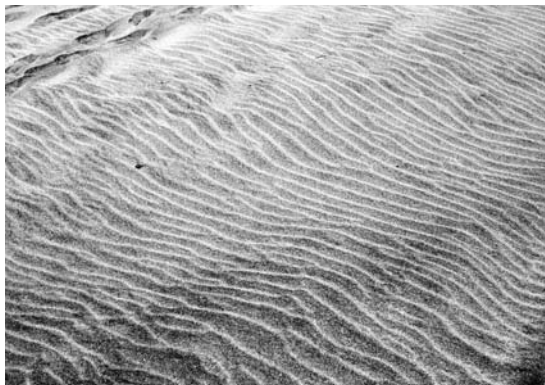
写真4 釣師浜漁港北側の浜の風紋. 縞模様の間隔は10cm前後である.

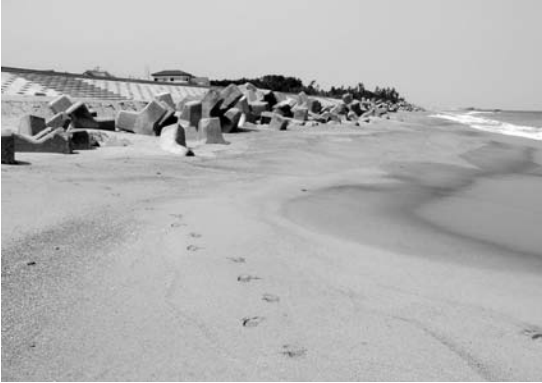
写真6 碇浜。傾斜護岸の下に並べられたテトラポッドも砂に埋もれかけている。

釣師浜の北は^{らち}埒浜である. 「埒」, 難読文字であるが「埒があかない」の埒である. この海岸は傾斜護岸が整備され, その先の浜の真ん中にテトラポッドの列

が見られる(写真6). 中磯海岸と同様, かつて浜の侵蝕を防ぐために並べられたであろうテトラポッドは, 砂に埋もれかけている. ここでも砂が増加しているようだ.

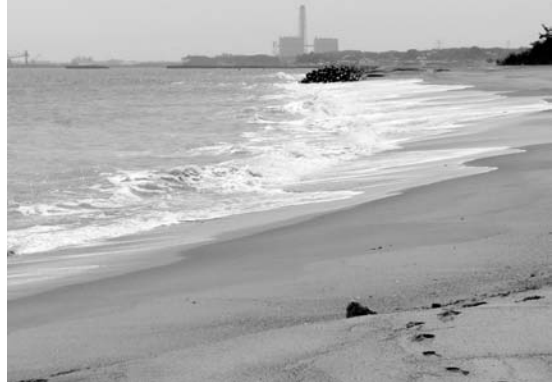
写真8 磯浜漁港南側の浜。背景は相馬共同火力発電所。侵食防止のため離岸堤が造られている。

港の南の浜(第4図のA)は、テトラポッドの離岸堤がつくられ、侵食傾向にあるようだ。砂は粗く、これも減少傾向にあることを示すものであろう(写真8)。

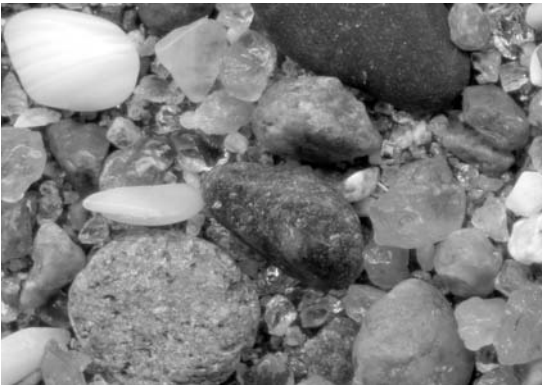
写真7 碇浜・渚の砂(画面の左右が約13mm)。

渚の砂(写真7)は径 $\sim 5.0\text{mm}$ の淡灰褐色・分級やや不良な中粒砂 \sim 細礫である。浜中部や上部でも径 $1.0\sim 3.5\text{mm}$ の灰褐色・分級やや良好な粗粒砂 \sim 細礫となっている。傾斜護岸に見られる砂丘性の砂は径 $\sim 1.0\text{mm}$ の灰色・分級良好な中粒砂である。構成粒子はいずれも石英・チャート・砂岩で輝石や磁鉄鉱も少量混じる。

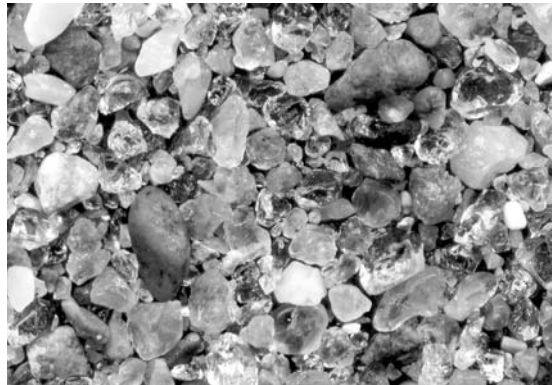
写真9 磯浜漁港南側の浜・渚の砂(画面左右が約13mm)。

この海岸の渚の砂(写真9)は径 $\sim 1.3\text{mm}$ の淡灰褐色・分級やや良好な中 \sim 粗粒砂で、浜中部・上部では、径 $\sim 3.5\text{mm}$ の淡灰褐色・分級不良な砂礫となっている。構成粒子は石英・チャート・貝殻・砂岩・輝石・磁鉄鉱など。部分的に長柱状輝石が多く含まれる暗灰色の砂も見られる。

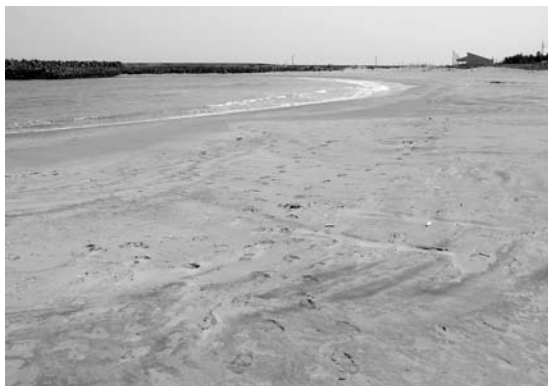
写真10 磯浜漁港脇の人工海浜。防波堤に囲まれた波静かな浜である。

さて、北側ではどうだろうか？北側には、防波堤で囲まれた幅広い人工海浜があり、細かい灰色の砂からなっていた(第4図のB, 写真10)。

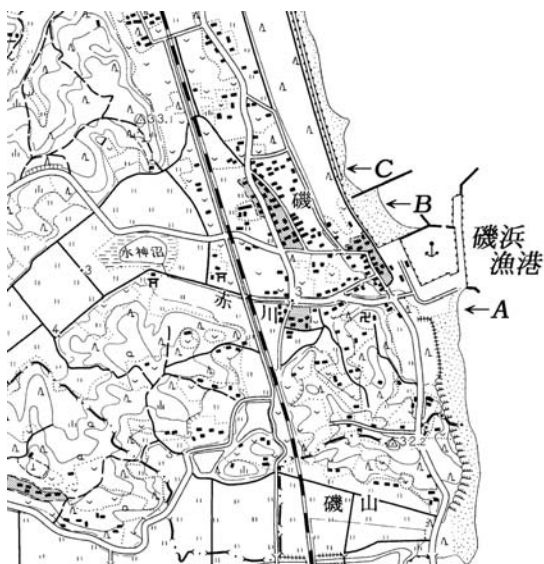
第4図 中磯漁港付近の地形図。国土地理院発行の1：25,000「新地」の一部を修正・加筆。

ただ、松林の海側には垂直の防潮堤がつくられ、その下にはテトラポッドがびっしりと並べられ、砂浜はすっかり失われている(第4図のC、写真12)。

この状況を2万5千分の1地形図で見よう(第4図)。磯浜漁港の北から、ここ以南にはなかった大型の防波堤が描かれ、北へ延々と続いている。大型の防波堤が続く限り、砂浜が失われているのだろうか？このような浜はどこまで続くのだろうか？こんな思いで海岸沿いを北上する。

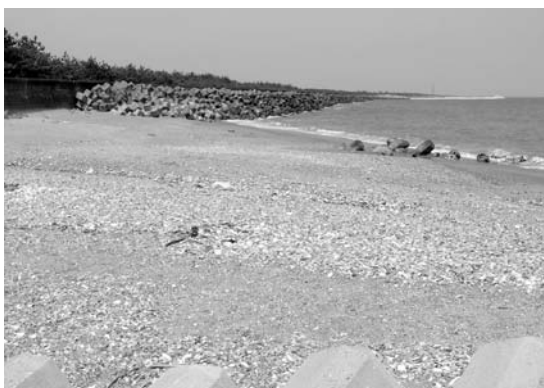
写真12 防潮堤とテトラ・ポッドの浜。砂浜は失われているが、陸側には松原が延々と続いている。

この風景はどこかで見た気がする。デジタルカメラで今日見てきた浜辺の風景を再生してみると瓜二つの光景があった。磯浜港北側の風景(写真12)である。偶然の一致ではなく、松林の海側に高い防潮堤を造ると、荒波がたちまち浜を浸食、このようなことになることを示しているように思われる。

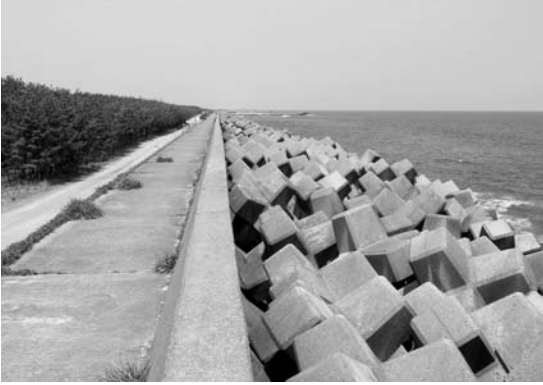
写真13 防潮堤とテトラポッドの浜。延々と続く防潮堤とテトラポッドの浜が遠くまで続いている。

中浜から新浜へと大型防波堤が続く(写真13)。まず中浜で浜を覗いてみた。

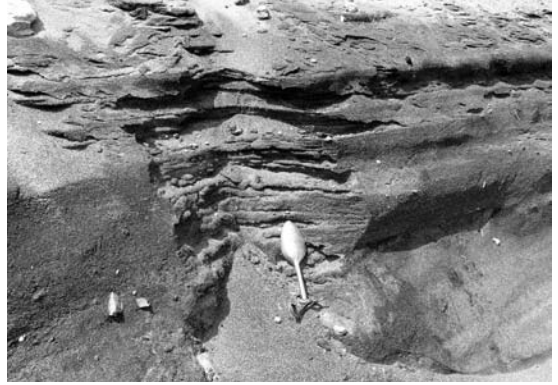
写真15 浸食で現れた重砂の層。画面中央のスコップの長さは約13cm。

防波堤の脇をさらに北上して、新浜で防波堤の上に立つとテトラポッドの「ヘッドランド」の間にわずかに残された浜があり、侵蝕にさらされている(写真14)。防波堤の海側ののり面は直立ではなく、緩傾斜護岸となっている。しかし、浜は削り込まれて、ラミナの発達した重砂の層が現れているところもある(写真15)。

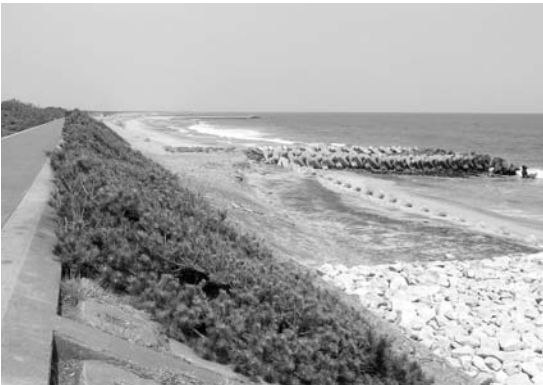
写真14 ヘッドランド南側の渚。

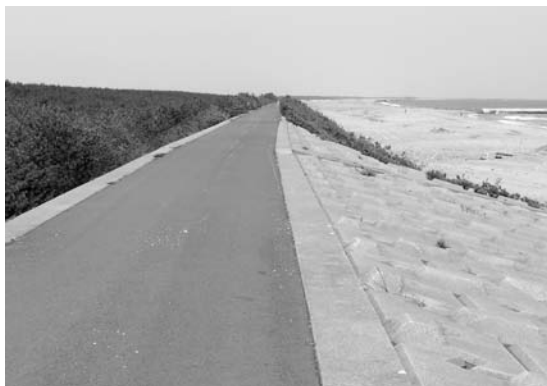
写真17 ヘッドランドのある浜。

さらに北上、笠野浜で再び海岸に出てみた。防波堤ののり面はさらに緩傾斜となり、所々に「ヘッドランド」がつけられ、かろうじて浜が維持されているといった状況であった(写真17, 18)。

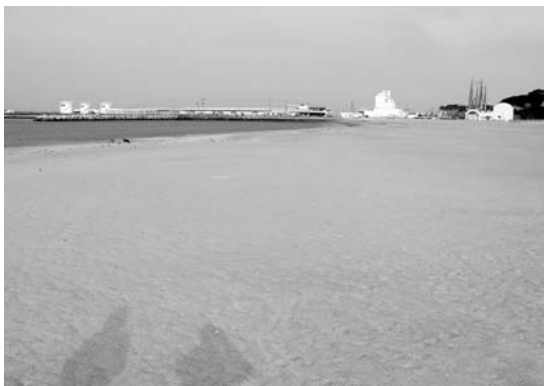
写真19 原釜尾浜の人工海浜。

相馬港と松川浦新漁港の間にあるのが原釜尾浜である。原釜は江戸時代には太平洋沿岸航路の港町として栄えたところである。相馬港と松川浦新漁港の整備により、埋立地の奥に追いやられてしまったが、近年人工海浜として整備され、この地方有数の海水浴場となっている(写真19)。

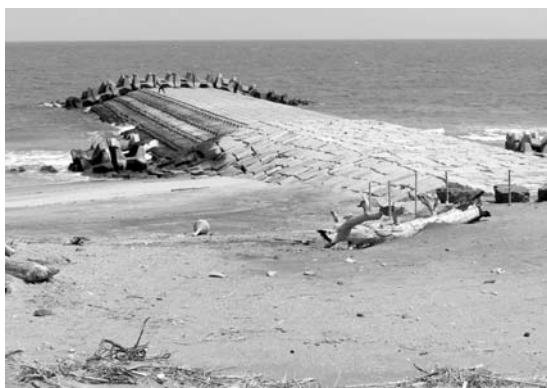
写真18 これがヘッドランド。先端部に釣り人の姿が見える。

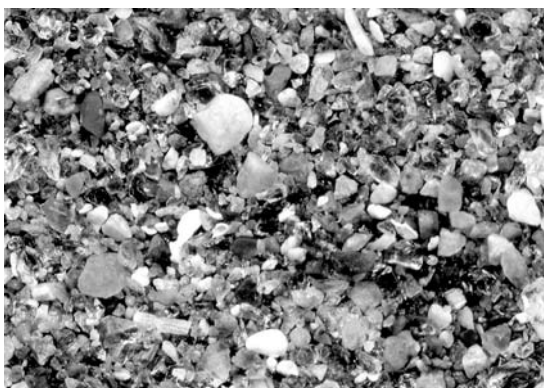
写真20 人工海浜の砂(画面の左右が約13mm)。

渚の砂(写真20)は径～2.0mmの淡灰褐色・分級やや不良な中～粗粒砂で、構成粒子は石英・砂岩・チャート・貝殻などである。

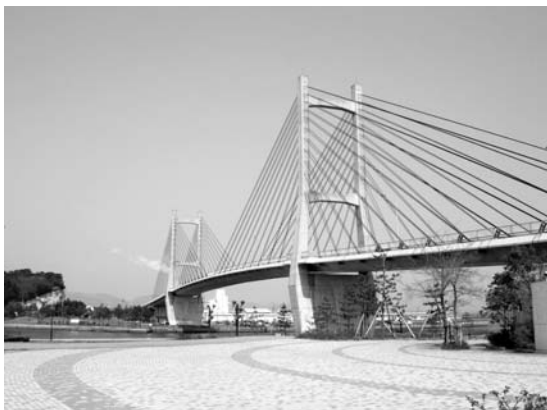
写真21 松川浦大橋.

こんな松川浦の歴史を思い出しながら1995年に完成した長さ500mの斜張橋「松川浦大橋」(写真21)を

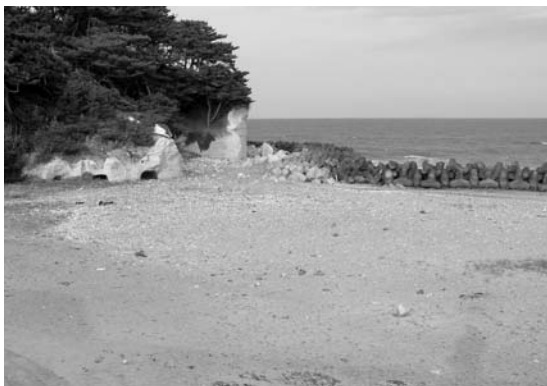
写真23 砂州の北端部. 明治後期にはここで松川浦と太平洋が繋がっていた.

大橋を渡り、松川浦新漁港を過ぎるとまもなく、鮮新統の台地をくぐるトンネルに入る。これをぬけると、鶴の尾岬の南側、砂州の北端(写真23)に出る。明治時代までは外洋とつながる水路となっていた場所であるが、その面影はない。今は新松川浦海水浴場となっている。

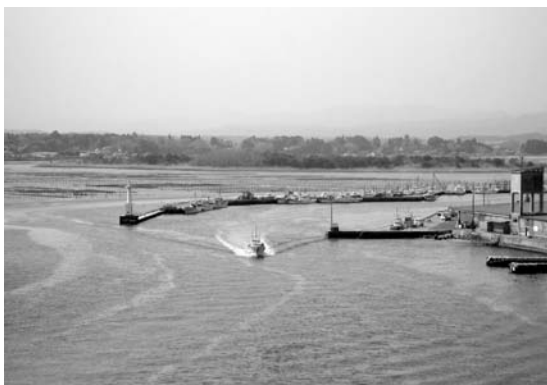
写真22 松川浦漁港への水路.

渡る。眼下は明治時代に開削された幅約100m程の水路で、松川浦漁港の出入り口となっており、小型漁船やレジャーボートが往来している(写真22)。水路の外洋側には松川浦新漁港の整備も進み、昔の面影を残すのは、背後の鮮新統の崖だけとなっている。新漁港東側の浜を覗いてみる。

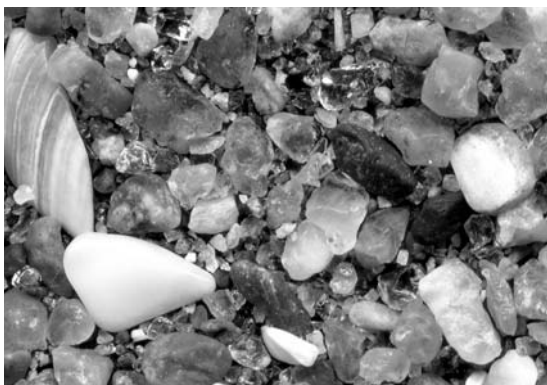
写真24 砂州北端の砂(画面の左右が約13mm).

鶴の尾岬南側の浜砂は、径 $\sim 2.5\text{mm}$ の淡灰褐色で分級やや不良な中 \sim 粗粒砂である(写真24)。構成粒子は石英・砂岩・チャート・貝殻・磁鉄鉱などからなっている。浜上部には砂丘性の径 $\sim 0.5\text{mm}$ の灰色・分級良好な細 \sim 中粒砂が分布している。

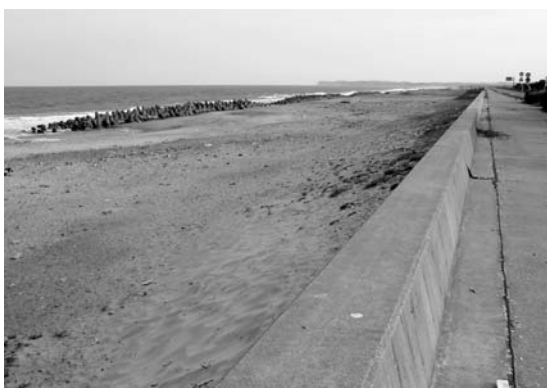
写真25 砂州中部の浜辺.

砂州の中央には直線道路が造られ、西側には波静かな松川浦が、東側は太平洋に面した砂浜が続いている。広大な砂浜を想像していたが、砂浜はさほど広くはない。太平洋側の道路脇の浜辺には浸食防止のテトラポッドが積み上げられている。海が荒れた時

に、道路を守るための護岸に碎ける波が浜を侵食するためであろう(写真25)。

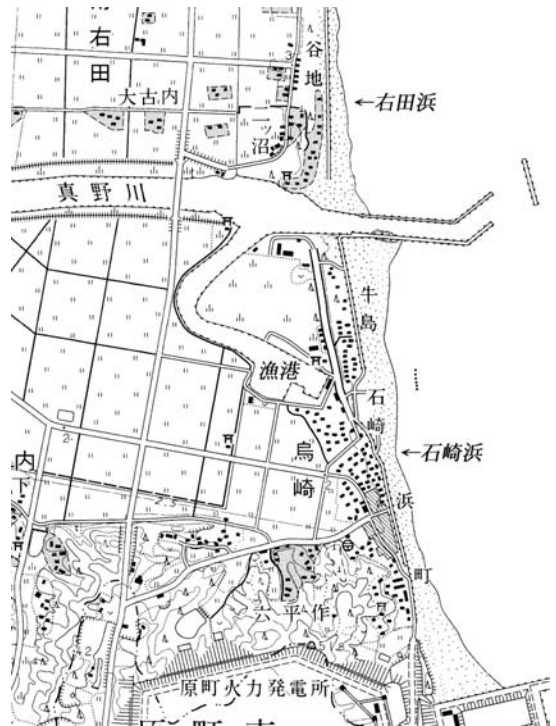
第7図 真野川河口付近の地形図 1:25,000地形図「南海老」の一部に修正・加筆.

南側の磯を避け、海岸から離れた丘を走り、旧八沢浦の干拓地に降り、道は再び海岸沿いを走る。といっても、海岸沿いに「舟戸松原」が続くが、海への出口がない。さらに南下する。右田浜も松林が続き海への出口がない。ようやく海への出口が見つかったのは真野川の河口であった(第7図)。

この浜は北側の真野川の河口と南側の原町火力発電所の間にある長さ約1km程の浜で、浜の幅は100m以上ある。両側を大きな突堤で遮られていること(第7図)、防潮堤がかなり内陸側にあり、しかも緩い丘状となっているために浜が浸食を免れて残っていると思われる。

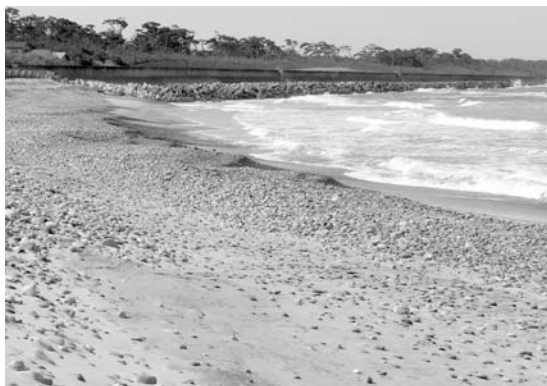
写真28 真野川河口・右田浜。松原の手前に防潮堤とテトラポッドがあり、浜は失われている。

その右田浜に目を向けると、そこには白砂青松の風景はなかった。松林の海側に高い防潮堤があり、その海側にはテトラポッドが並べられ、砂浜はなく、テトラポッドに白い波が砕けている(写真28)。「舟戸松原」も「右田浜」もこんな海岸となっているために、浜へ行く道がないのだと合点した。

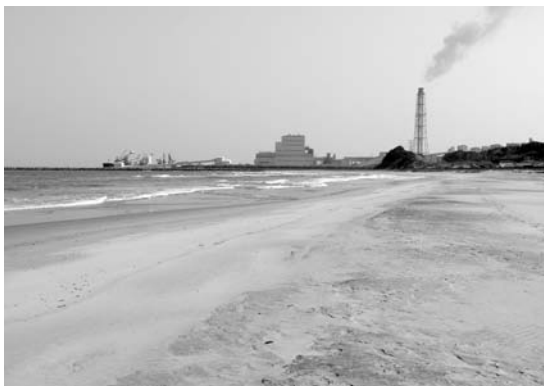
写真30 広々とした烏崎浜。南側は原町火力発電所の石炭埠頭となっている。

烏崎には勤労者体育施設やキャンプ場があり、海岸も公園として整備されている。緩い堤防上の高まりを車で乗り越え、駐車場に車を止め緩い傾斜護岸を下りると、広い砂浜がある(写真30)。

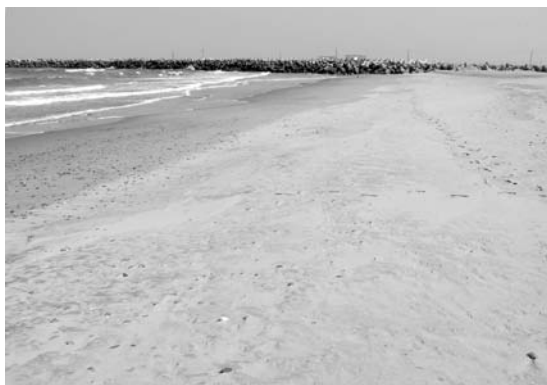
写真29 真野川河口浜。河口の北側に広い浜が発達している。

真野川の河口は烏崎漁港の入り口となっているために、川の両側の堤防を延長するように突堤が海に向かって造られ、この中が浚渫されて漁船の航路となっている。この突堤の北側の一角にだけ広い砂浜がある(写真29)。突堤による砂の堰き止め作用や浚渫砂による養浜の結果であろう。

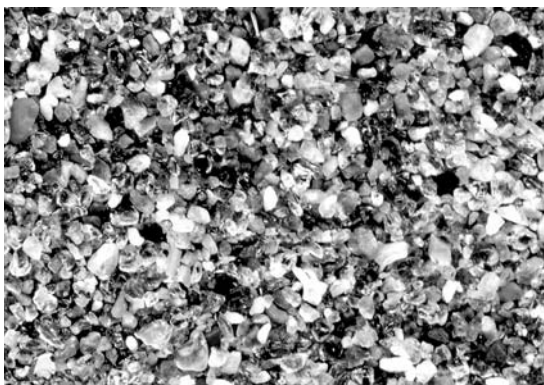
写真31 烏崎浜の砂(画面の左右が約13mm)。

この浜の渚の砂(写真31)は径 $\sim 0.4\text{mm}$ の灰色・分級良好な細砂で、浜上部の砂は径 $\sim 0.7\text{mm}$ の灰

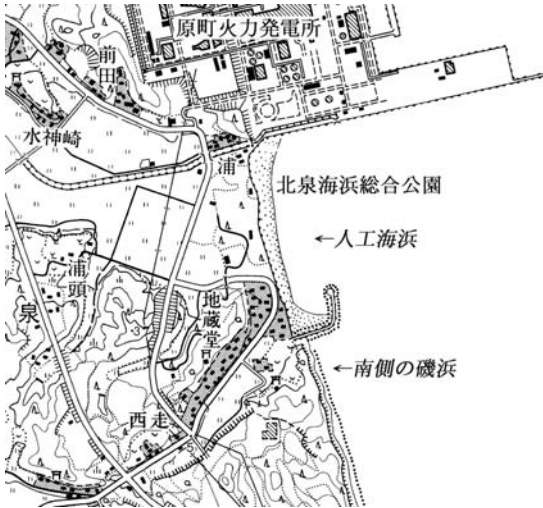
第8図 北泉海浜公園付近の地形図。国土地理院発行の1:25,000地形図「南海老」の一部を修正・加筆。

た防波堤に囲まれた長さ約700mほどの部分である(第8図, 写真32, 33)。

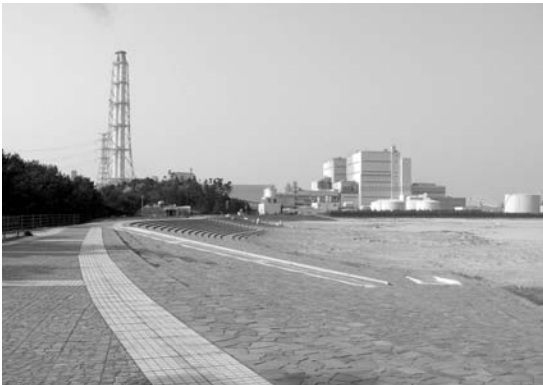
写真32 北泉海浜公園の人工海浜。発電所の南側に設けられた緩傾斜護岸と人工海浜。

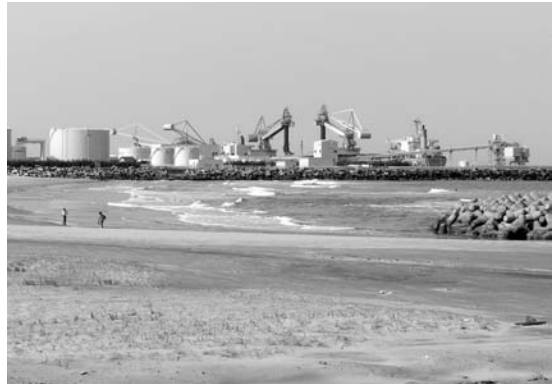
写真33 北泉海浜公園の人工海浜。後方には原町火力発電所の石炭埠頭や石油タンクが見える。

人工海浜は、北を発電所の敷地南側の護岸によって、南側を海岸から200mほど張り出すように造られ

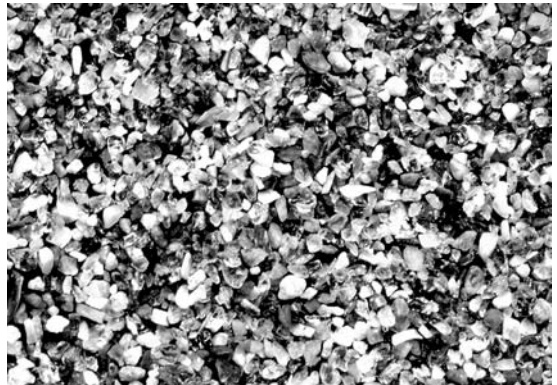
写真34 北泉海浜公園・人工海浜の砂(画面の左右が約13mm)。

浜には径 $\sim 0.4\text{mm}$ の灰色・分級良好な細～中粒砂が敷き詰められている。構成粒子は石英・砂岩・チャート・貝殻・輝石・磁鉄鉱など多様である。

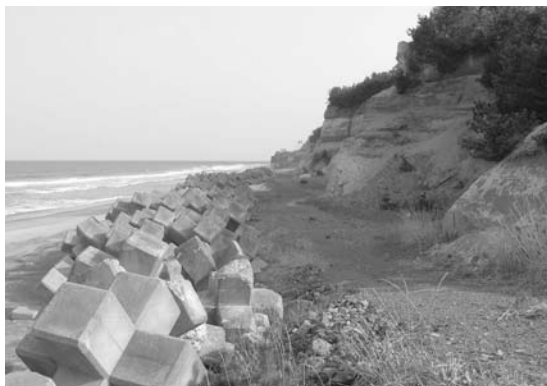
写真35 海浜公園南側の磯浜.

人工海浜の南にはテトラポッドの並んだ磯浜がある(写真35)。ここでは、高さ約20mの海蝕崖とその下の磯浜を見ることができる。磯はテトラポッドから陸側のわずかな部分しか観察できないが、それでも磯の特徴を見ることができる。

荒波が海蝕崖に砕ける磯の砂は径 $\sim 7\text{mm}$ の灰色・分級不良な砂礫で構成粒子は石英・砂岩・チャート・貝殻からなり、輝石や磁鉄鉱も混じっている。

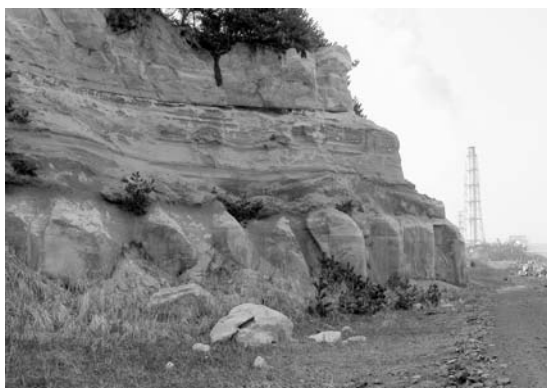
写真37 海蝕崖には鮮新統が露出する.

約20mの高さの海蝕崖は、凝灰質シルト岩・砂岩からなっており(写真37)、砂岩の一部には、赤褐色の美しいラミナも観察される(写真38)。
