砂と砂浜の地域誌(6)

西土佐の海岸：仁淀川から四万十川へ -砂のない川・守りたい浜

須藤 定久¹⁾・有田 正史²⁾

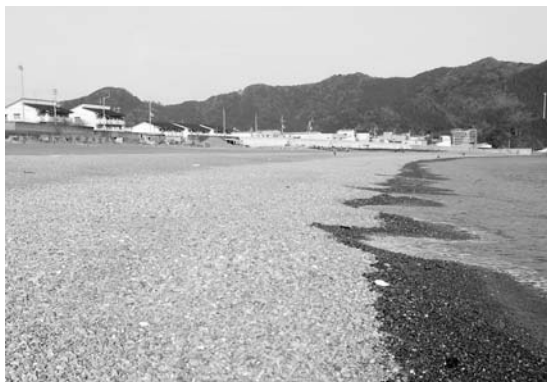
写真1 須崎・富士浜. 須崎港の入り口, 新莊川の河口に隣接する浜である.

「須崎富士ヶ浜」：須崎港は工業港、入り江は殆どの部分が岸壁となっているが、港の入口・富士浜に砂浜が残されている(写真1)。海岸に立つと直ぐ目の

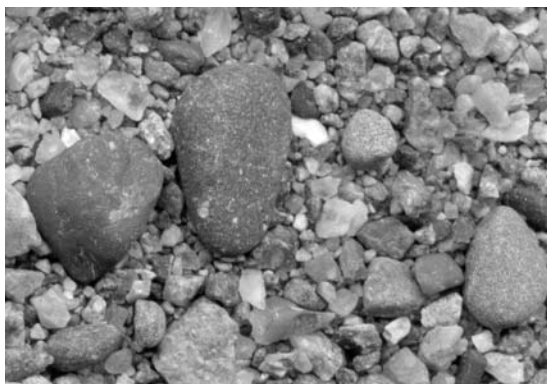
写真2 須崎・富士浜の砂(画面左右が1.4cm).

前を貨物船が通過していく。船の造る波が絶えず打ち寄せる浜の砂は径 $\sim 1.5\text{mm}$ の粗粒砂と径 $2\sim 5\text{mm}$ の細礫の混合物。構成粒子は砂岩・頁岩・珪質頁岩・石灰岩などからなっている。石灰岩は角張っており人工的な混入物であろう(写真2)。

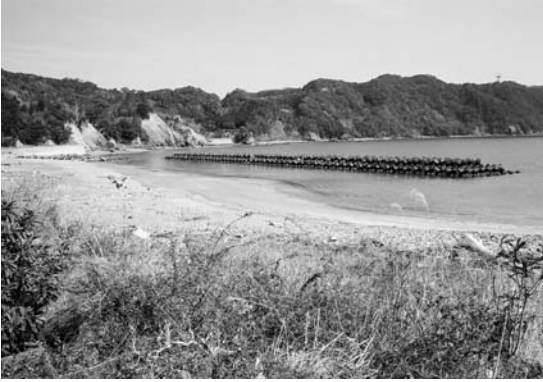
写真5 中土佐・押岡海岸。離岸堤に守られた砂浜がひっそりと残されている。

「押岡海岸」：小さな入り江にある小さな弓状の浜で、沖合に離岸堤が設置されている。どこにでもありそうな普通の浜である(写真5)。

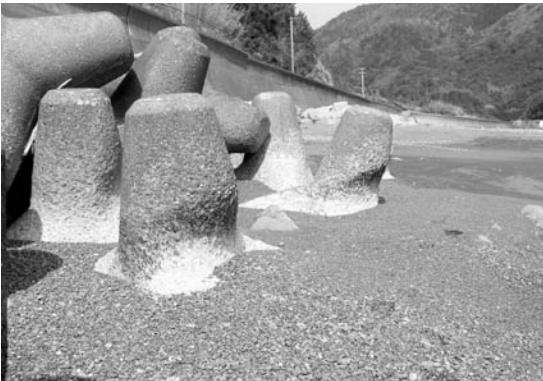
写真6 中土佐・小矢井賀浜。防波堤の下のテトラポッドが浸食されている。

る。県道を守る防波堤の下には、テトラポッドが並べられて、懸命に防波堤を守っている様子が見られた。テトラポッドは波と砂による浸食で大きくえぐられていた(写真6)。

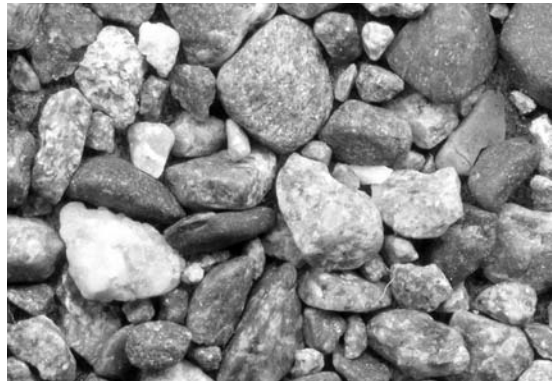
写真9 志和海岸の砂(画面左右が1.4cm)。

この浜の渚の砂は径 $2\sim 3.5\text{mm}$ の細礫で、径 $\sim 1\text{mm}$ の粗粒砂が極少量伴われる。構成粒子は砂岩・頁岩が多く、珪質頁岩・脈石英片などが混じる(写真9)。

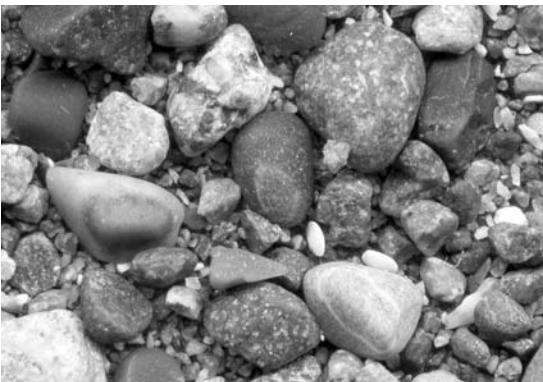
写真7 小矢井賀浜の砂(画面左右が1.4cm)。

波の荒い浜の渚の砂は、径 $\sim 1\text{mm}$ の中 \sim 粗粒砂と径 $2\sim 5\text{mm}$ の細礫の混合物で、構成粒子は砂岩・頁岩に珪質頁岩・貝殻などが混じる(写真7)。

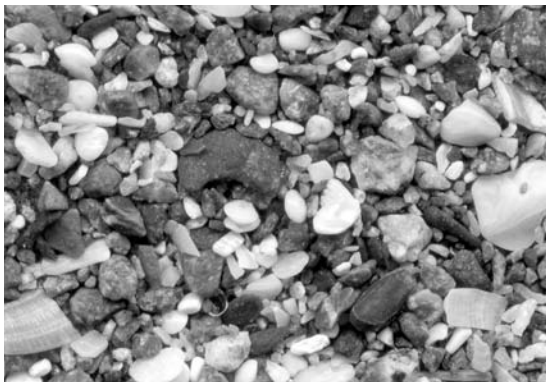
写真11 興津小室の浜の砂(画面左右が1.4cm)。

スキャナーで観察すると渚の砂は径~2mmの分級不良な中~粗粒砂で構成粒子は砂岩・頁岩・貝殻が多く、閃緑岩片などが混じっている。浜上部の砂は径~3mmの分級不良な中~極粗粒砂で構成粒子は砂岩・頁岩・貝殻など。大型粒子は砂岩が多い。浜の上部には砂丘性の砂もある。径~1.2mmの分級やや良好な中~粗粒砂で構成粒子は砂岩・頁岩・貝殻・

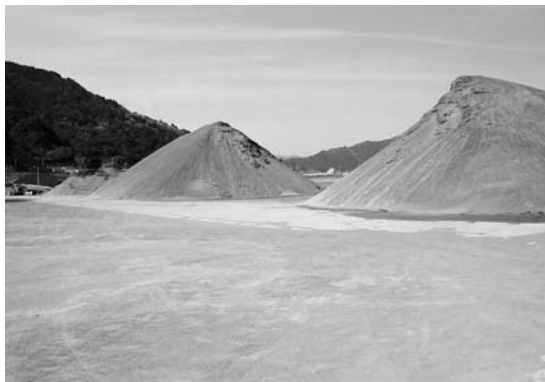
写真13 港の岸壁に積まれた海砂。砂利採取船や関係者の姿がなく、どこで採取されたものかは不明。

南側の公園手前の岸壁には海砂が山積みされていた(写真13)。その砂をスキャナーで覗いてみると、径 $\sim 5\text{mm}$ の分級不良な中粒砂 \sim 砂礫で、構成粒子は黒色頁岩・砂岩・貝殻などからなる。扁平な頁岩片が多い(写真14)。

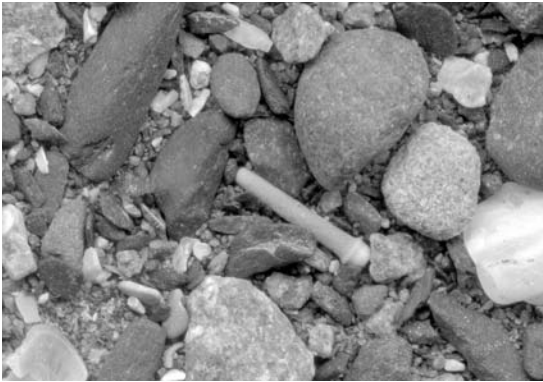
写真14 海砂画像(画面の左右が1.4cm)。画面中央には棒状のウニの棘が見られる。

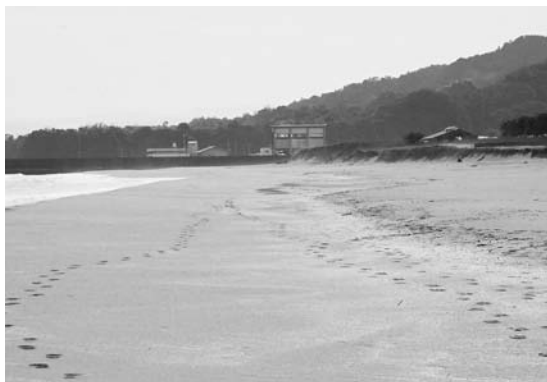
写真18 浸食の徴候か？ 漁港の防波堤手前の砂浜に浸食崖ができて見えるように見える。

浜の南端部、整備された漁港の脇で、浜の浸食・後退が見られる(写真18)。この付近では、直線的であった海岸線の漁港に接する部分が前進し、その北側では後退が起り、湾曲した海岸へと変わっていくことが予想される。注意深く観察していく必要があるだろう。

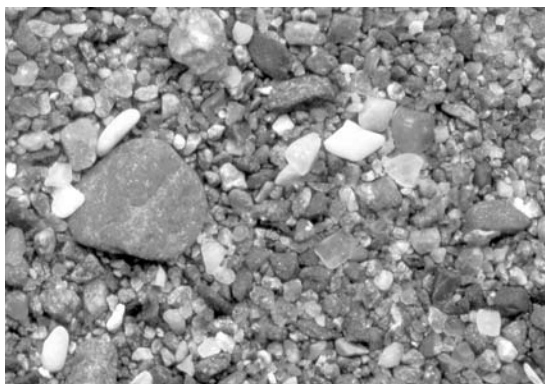
写真21 平野浜の砂(画面の左右は約1.4cm)。荒波の浜にふさわしい粗粒の砂。

「平野の浜」：こまじり浜からしばらく南下し、同じような環境の「平野の浜」を訪ねた(写真20)。崖下の波荒い渚の砂は、径 $\sim 1.5\text{mm}$ の分級やや不良な中 \sim 極粗粒砂で構成粒子は砂岩・頁岩・褐色の円磨された石英・貝殻など、大型粒子は $\sim 3\text{mm}$ で頁岩・石英が多い(写真21)。

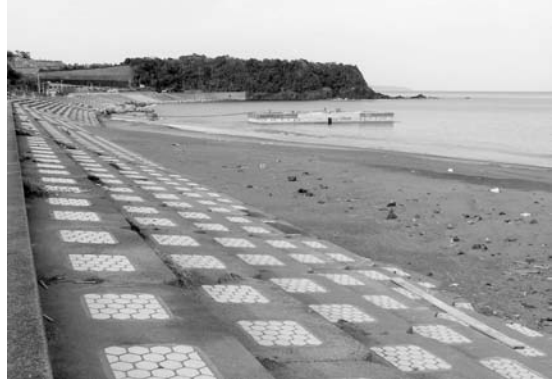
写真24 青砂島海岸風景。階段状の護岸が整備されており、浜は失われつつあるようにも見える。

「青砂島海岸」：四万十川下流の平野を守る防波堤のような位置にあるこの浜では下田港の拡張整備工事が盛んに行われていた。海岸沿いに公園がありそれを守るように階段状の護岸が設置されている(写真24)。

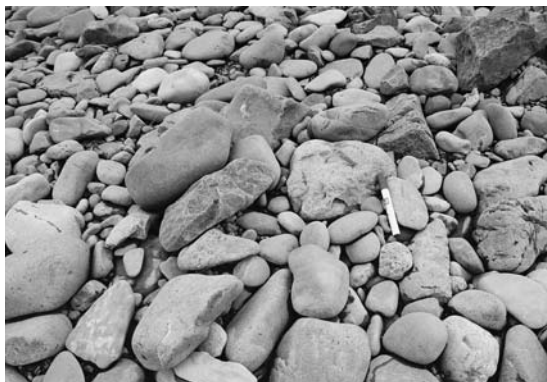
写真28 川原の砂礫、四万十川の下流部というのに砂が見あたらない。

の流路延長からすればまさに下流である。この沈下橋の下河原においてみた。川の下流には砂や泥が溜まっているはずであるがどうだろうか？ 礫、礫、礫、礫ばかりである(写真28)。砂を探してみると、大きな礫の下流側に少量の砂が、また兩岸のやや高所に洪水時に堆積した砂が断続的に見られるのみである。

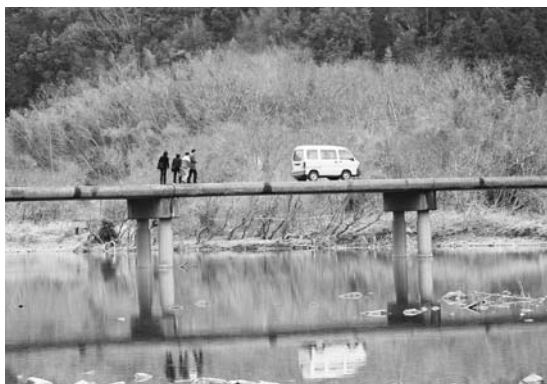
写真27 佐田の沈下橋、春が深まる毎に観光客の姿も増えるにちがいない。

「佐田の沈下橋」：四万十川(渡川)名物の一つが沈下橋である。沈下橋とは「増水時(洪水時)には水中に没して破壊を免れるように造られた橋」で、通常の流水部だけを跨ぐように低所に懸けられ、流水の抵抗を小さくするために欄干がないのが特徴である。現在、四万十川の水系には約60の沈下橋があると言われている。

四万十川の本流で一番下流にある沈下橋が「佐田の沈下橋」である。ここを訪ねてみた。3月でも、観光客の姿が絶えない(写真27)。
