2004年10月23日新潟県中越地震 被害甚大地区の詳細被害分布調査

＜吉見 雅行・小松原 琢・宮地 良典・木村 克己・吉田 邦一・関口 春子
佐伯 昌之・尾崎 正紀・中澤 努・中島 礼・国松 直・竿本 英貴＞

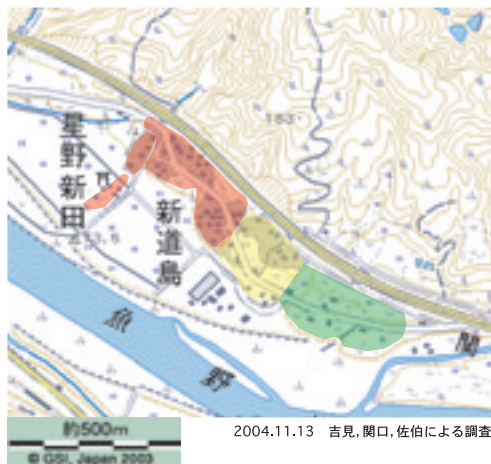
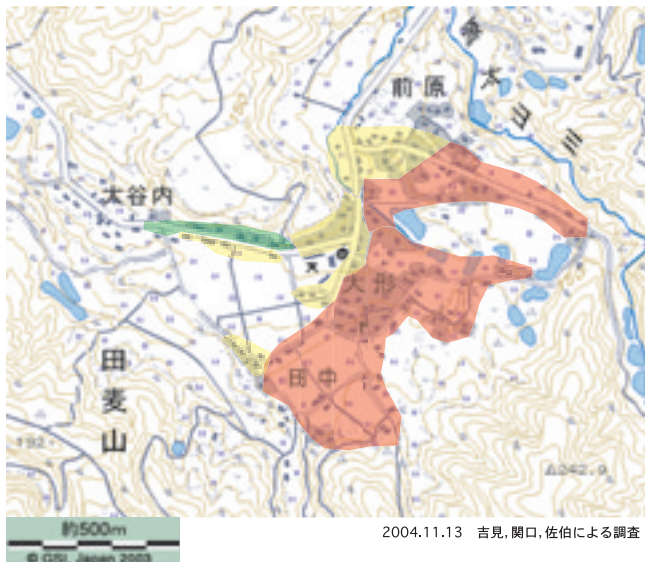
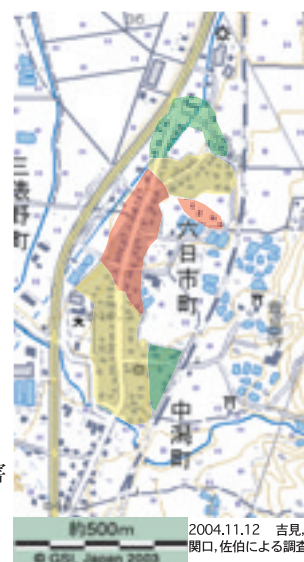
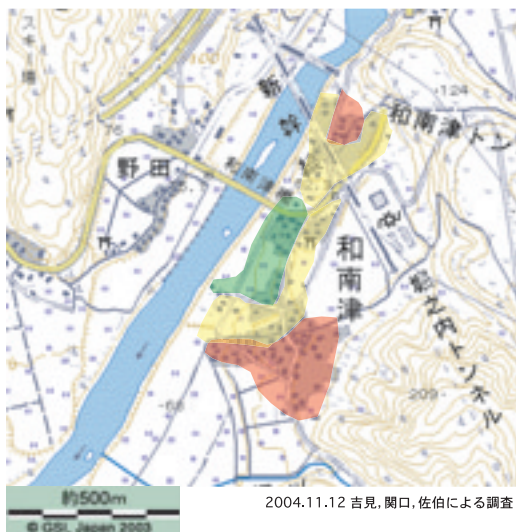
被害は地形・地質に大きく影響されていることが明らかとなった。詳細は本文18ページ参照。

木造住宅の被害度合 (雪国住宅, 新しいものを除く)	
	被害大:倒壊・全壊が中心
	被害中:一部損壊・半壊が中心 木造倉庫は全壊
	被害小:一部損壊・被害なしが中心

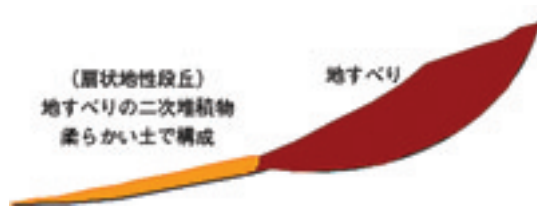
扇状地性段丘は、地すべりの二次堆積物で構成され、地盤が軟弱であると考えられます。
